## Stammdaten

| Flussgebiet | Ems (3000) |
| Bearbeitungsgebiet | 01 Obere Ems |
| Alte Wasserkörper Nr. | 01026 |

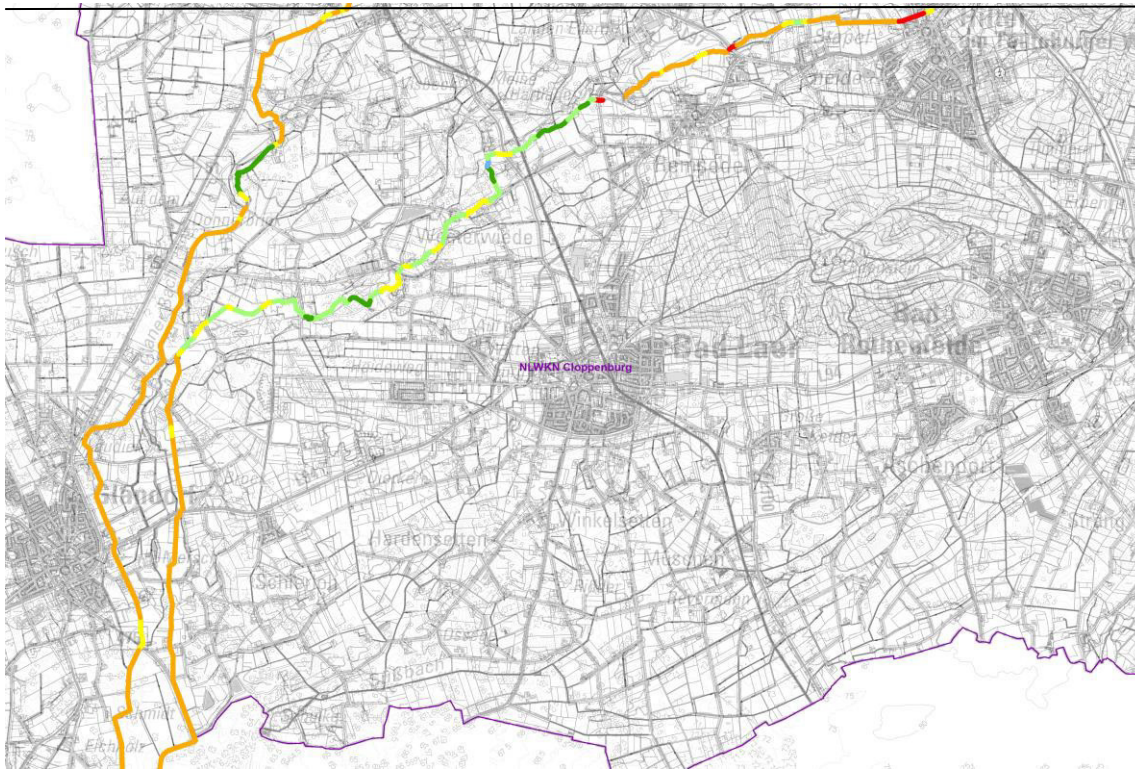
Gesamtbewertung Detailstrukturkartierung (DSK)

Der Oberlauf ist überwiegend sehr stark verändert. Der Mittellauf z.T. noch unveränderte Strecken auf und hat dort Referenzcharakter. Die Gewässerstruktur im mündungsnahen Bereich ist überwiegend sehr stark verändert.
