| Bearbeitungsgebiet | 02 Hase |
| Gewässertyp | 11 Organisch geprägte Bäche |

**WK 02033 Südradde Typ 11 Organisch geprägte Bäche**

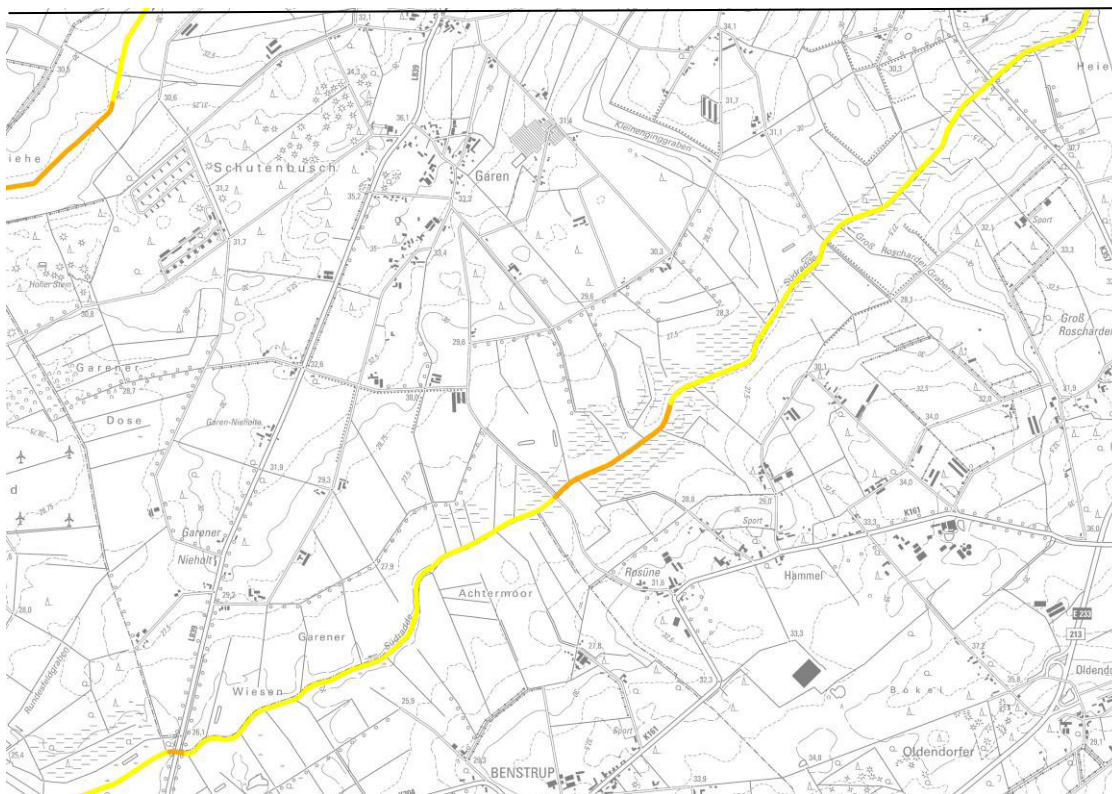
### Strukturveränderung des Ufers im WK gesamt (km und %)

| unverändert | gering | mäßig | deutlich | stark | sehr stark | vollständig verändert |
|---|---|---|---|---|---|---|
| 0,0km | 0,0km | 0,0km | 0,0m | 7,4km | 1,0km | 0,0km |
| 0% | 0% | 0% | 0% | 88% | 12% | 0% |

Maßnahmen zur Aufwertung der Uferstrukturen (2.4/2.5/4.1) sind in den Bereichen stark bis sehr starker Veränderung vorrangig durchzuführen. Hierdurch sind Aufwertungen für die biologischen QE Fische, MZB und MP zu erwarten.

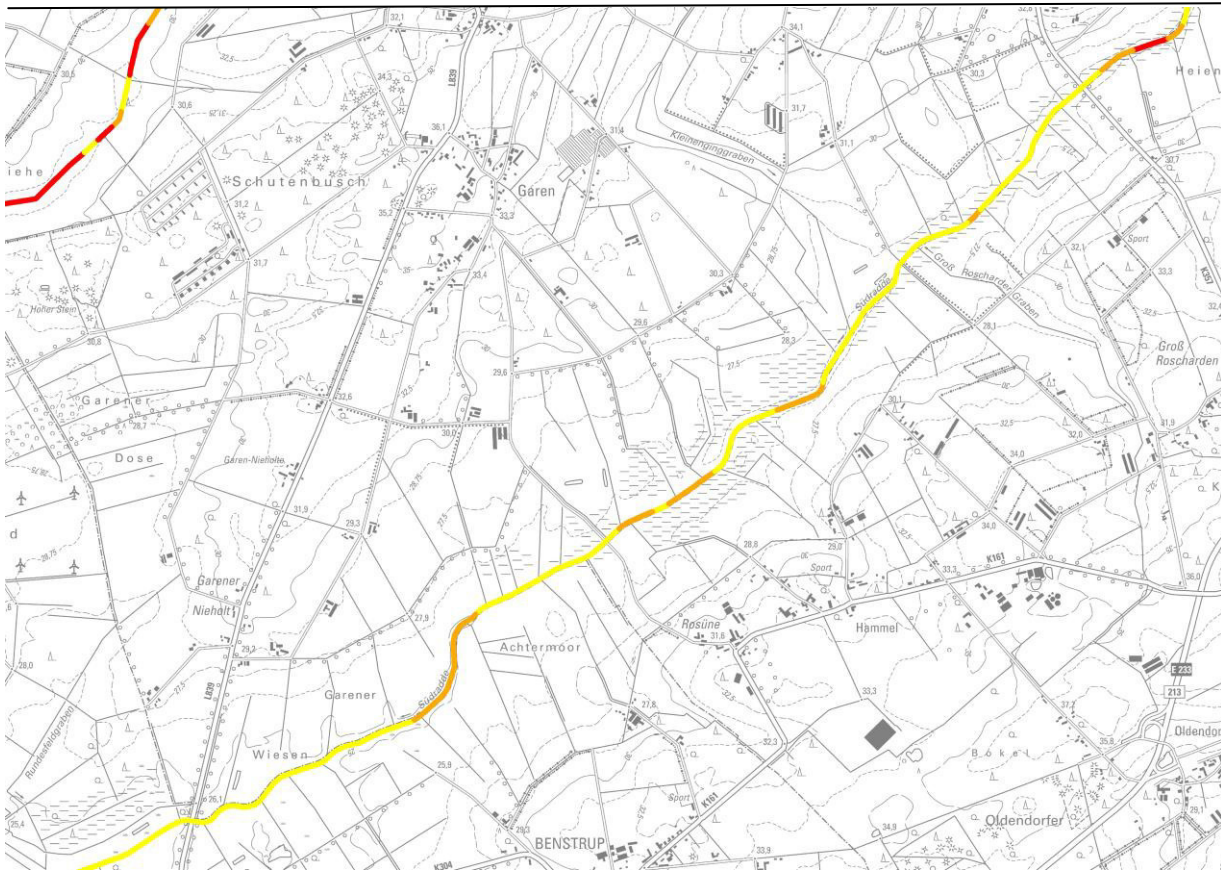
Strukturveränderung des Gewässerumfeldes bezogen auf den WK gesamt (km und %)

| unverändert | gering | mäßig | deutlich | stark | sehr stark | vollständig verändert |
|---|---|---|---|---|---|---|
| 0,0km | 0,0km | 0,0km | 0,0km | 6,3km | 1,9km | 0,2km |
| 0% | 0% | 0% | 0% | 75% | 22% | 2% |

Als Maßnahme ist insbesondere die Anlage von Gewässerrandstreifen (6.6), wo fehlend, notwendig. In naturfernen Abschnitten ist Auenentwicklung anzustreben. Hierdurch sind Aufwertungen für die biologischen QE Diatomeen und MP zu erwarten.
