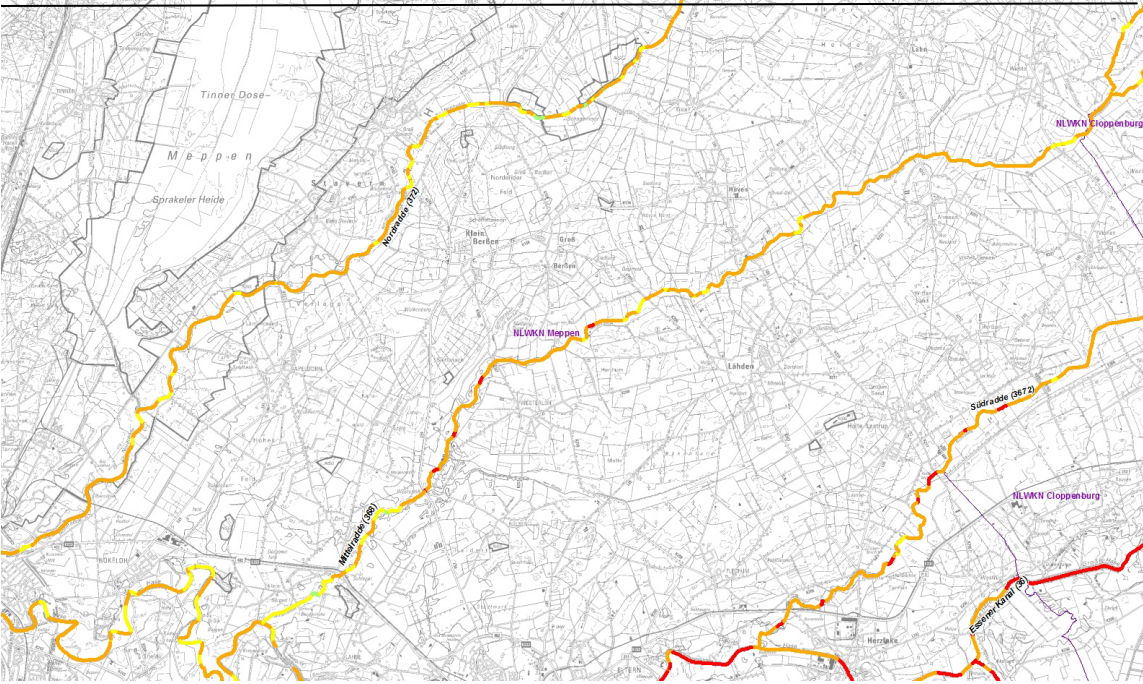
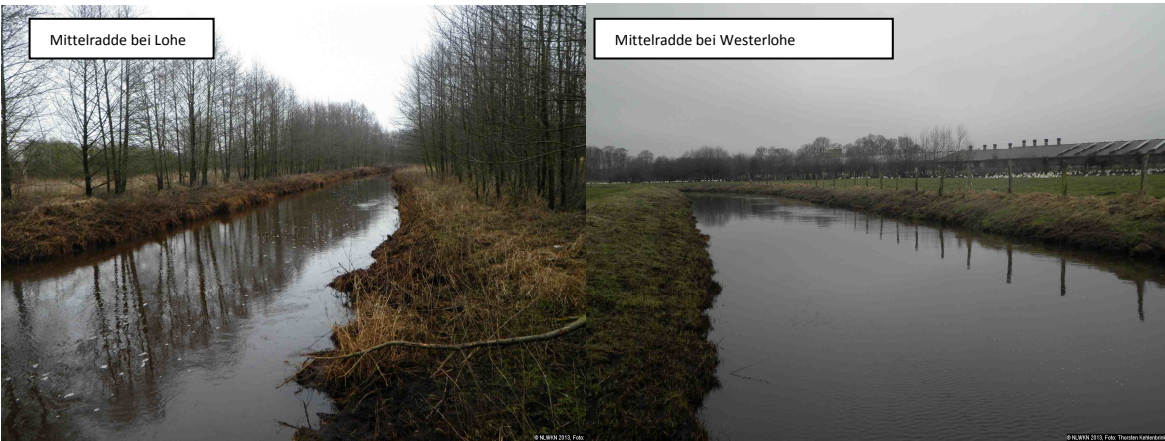
Gesamtbewertung Detailstrukturkartierung (DSK)

| DSK-Gesamtbewertung im WK gesamt (km und %) | | | | | | |
|---|---|---|---|---|---|---|
| Die Mittelradde ist überwiegend sehr stark verändert. Hauptdefizit ist die Strukturarmut, die durch Begradigung, Uferbefestigung, den teilweise überdimensionierten Ausbau des Profils und die Stauregulierung bedingt ist. Lediglich der mündungsnahe Abschnitt wird aufgrund extensiverer Nutzung des Gewässerumfeldes (z.B.im Bereich des E+E Gebietes Hasetal) etwas positiver( stark verändert) eingestuft. | | | | | | |

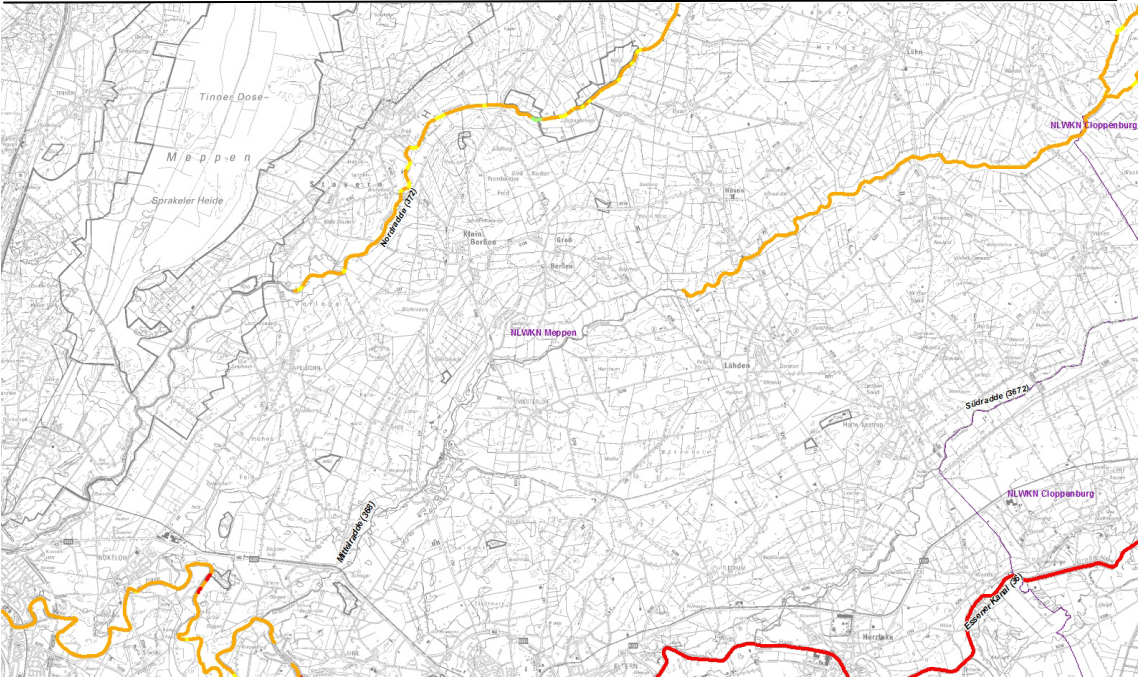
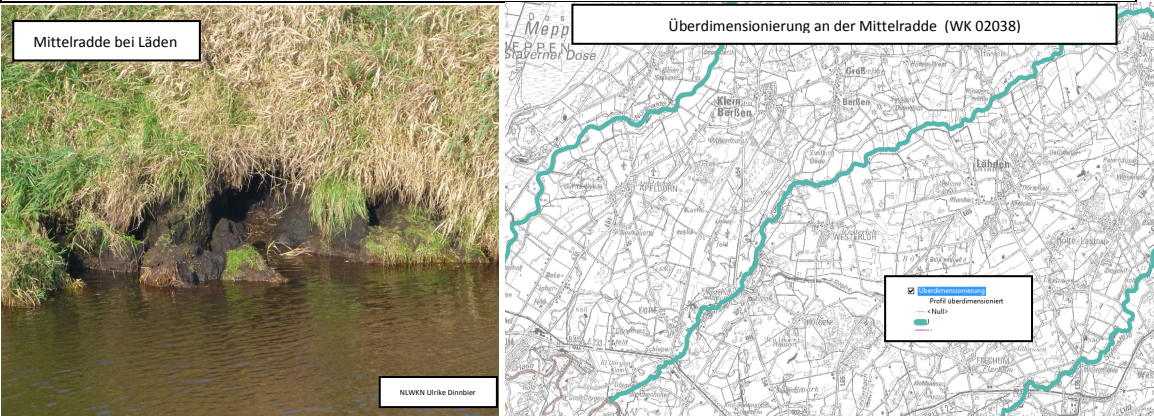
Bewertung Gewässerstruktur Sohle

Aufgrund des stark trüben und durch Mooreinfluss dunkel gefärbten Wassers konnten nur 28 % der Gewässersohle kartiert werden. Stichproben ergaben eine zumeist schlammige oder sandige Sohle, in Rückstaubereichen auch massiven Faulschlamm- ablagerungen. Im kartierten Abschnitt überwiegt anstehender Torf als Sohlsubstrat, jedoch fehlen auch hier Substratdiversität und besondere Sohlstrukturen. Um die Strukturvielfalt der Sohle zu erhöhen, ist ein natürliches Strömungsverhalten notwendig; deshalb sollten Überdimensionierung und Rückstaubereiche aufgehoben werden. Da das Vorhandensein von Totholz typisch für organisch geprägte Gewässer ist, sollte über den gesamten Verlauf Totholz eingebaut bzw. belassen werden (M 5.2) Kiesbänke sind vor allem im Unter- und Mittellauf anzulegen. (M 5.1). Durch die zu erwartende Verbesserung der Breiten-, Tiefen- u. Strömungsvarianz sowie der Substratdiversität sind Aufwertungen für die biologischen QE Fische und MZB zu erwarten.

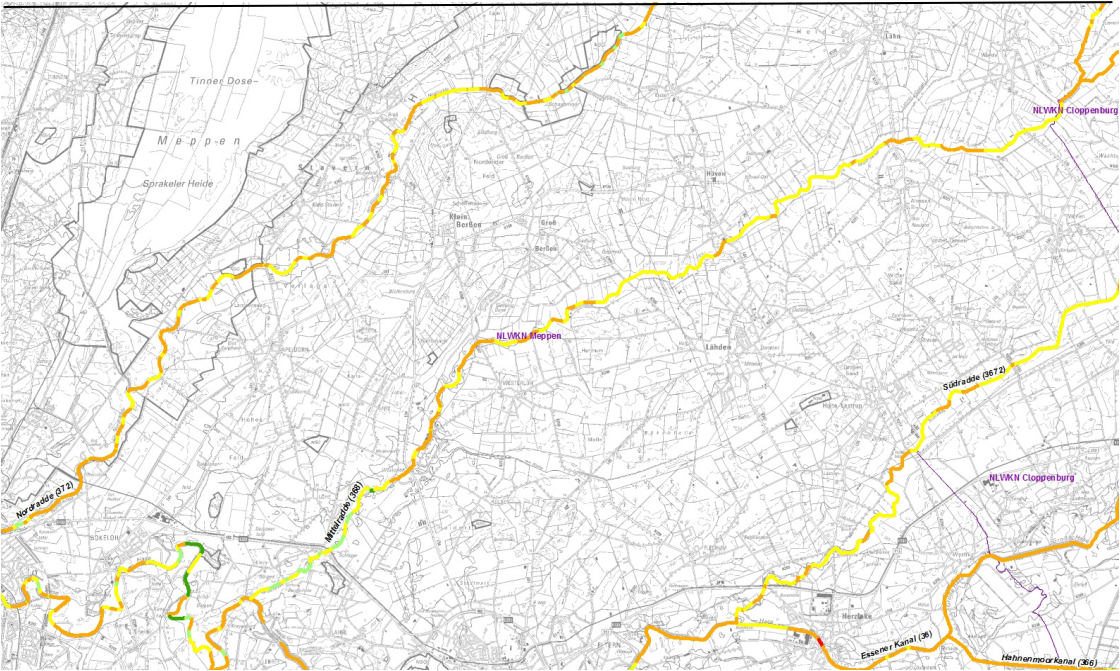
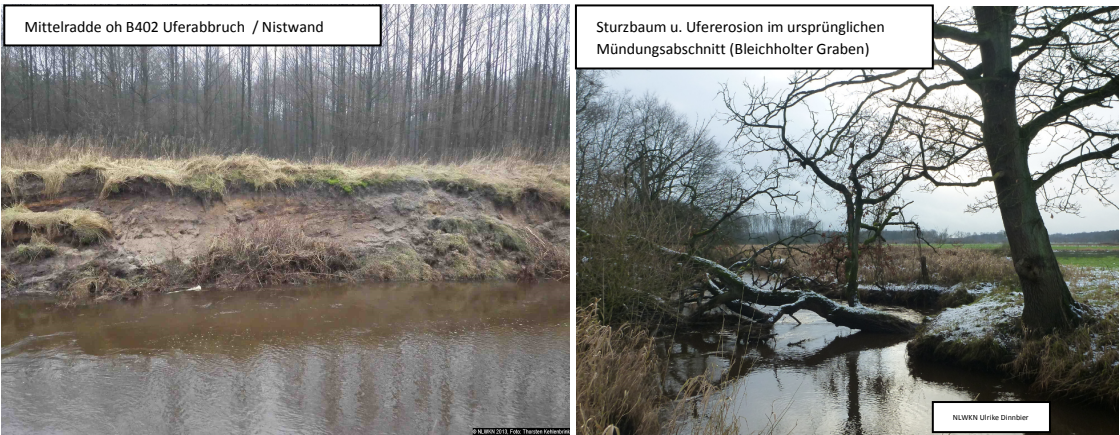
Bewertung Gewässerstruktur Ufer

Die Ufer der Mittelradde sind durchgehend mit Faschinen gesichert, so dass nur in kurzen Waldabschnitten oh. der der B 402 Ansätze besonderer Uferstrukturen zu finden sind. Vor allem fehlen Ufergehölze in MW. (Strukturbildung durch Wurzeln und ins Wasser ragende Zweige). Maßnahmen zur Aufwertung der Uferstrukturen durch eigendynamische Gewässerentwicklung, sowie Einbau von Totholz sind in den Bereichen starker bis sehr starker Veränderung vorrangig durchzuführen. Hierdurch sind Aufwertungen für die biologischen QE Fische, MZB und MP zu erwarten.

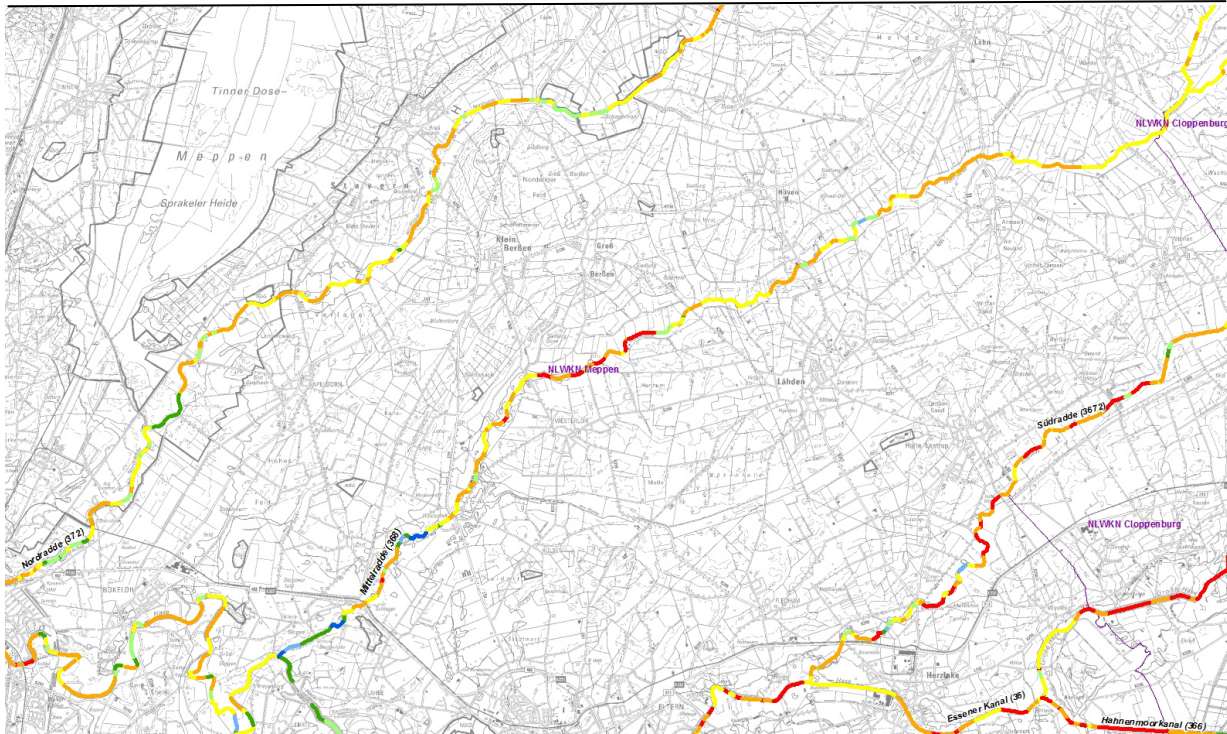
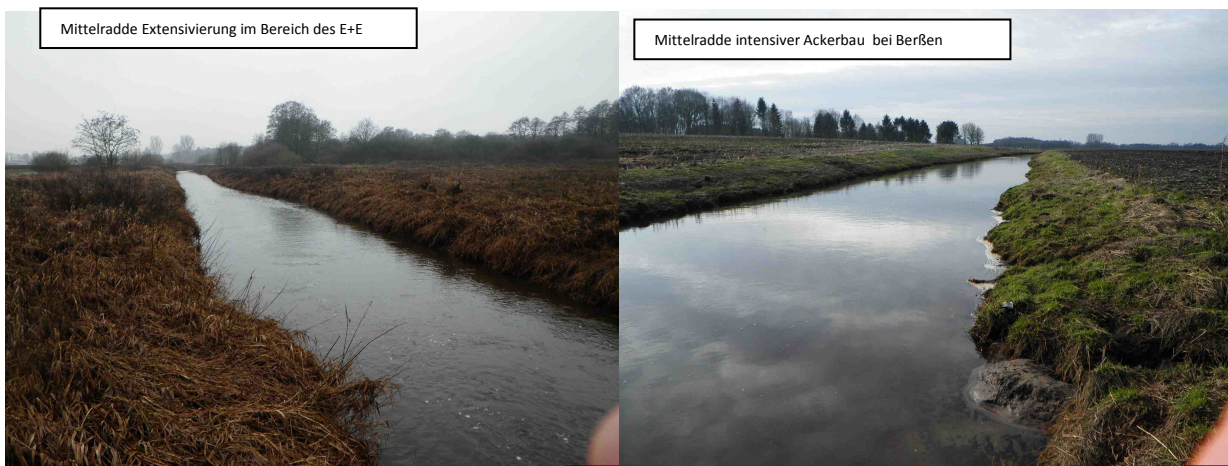
## Strukturveränderung des Gewässerumfeldes bezogen auf den WK gesamt (km und %)

Dominierte noch vor 20 Jahren die Grünlandnutzung in der Aue der Mittelradde, so nimmt jetzt der Ackerbau 77 % der Fläche ein. Daher ist es umso wichtiger Randstreifen oder - besser noch - Entwicklungskorridore anzulegen. In den neunziger Jahren wurden ökologisch wertvolle Flächen sowie an der Mittelradde liegende landwirtschaftlich intensiv genutzte Ackerflächen erworben oder durch Zahlung von Ausfallentschädigungen an den Wasser- und Bodenverband Mittelradde gebunden. Diese Flächen sollten durch den Erwerb von möglichst breiten Gewässerrandstreifen vernetzt werden. Bei ausreichender Flächenverfügbarkeit sollte zusätzlich eine Auenentwicklung angestrebt werden (8), wie im Bereich des E+E Vorhabens schon geschehen.
