## Stammdaten

| Flussgebiet | Ems (3000) |
| Bearbeitungsgebiet | 02 Hase |
| Alte Wasserkörper Nr. | 02059 |

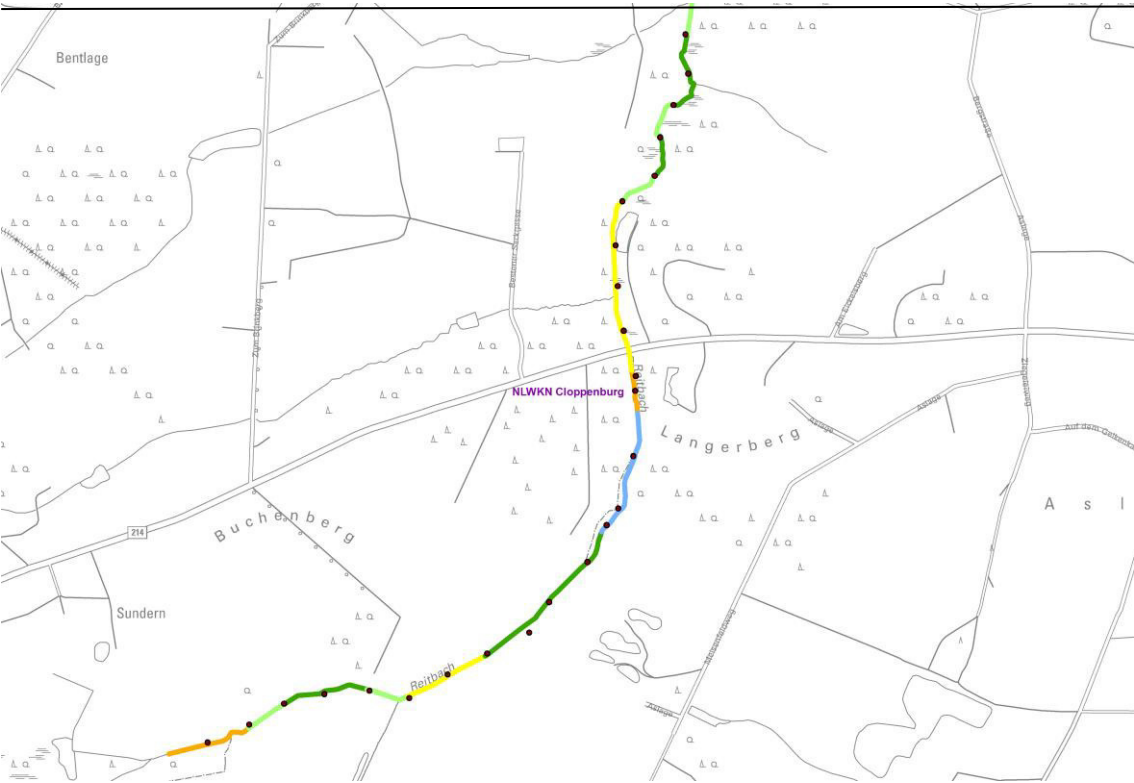
Gesamtbewertung Detailstrukturkartierung (DSK)

| DSK-Gesamtbewertung im WK gesamt (km und %) | | | | | | |
|---|---|---|---|---|---|---|
| 0,0km | 0,3km | 0,9km | 0,5km | 0,6km | 0,3km | 0,0km |
| 0% | 11% | 34% | 19% | 23% | 11% | 0% |

Der Oberlauf weist naturnahe Abschnitte auf. Der sich daran anschließende Mittellauf außerhalb des hier betrachteten Wasserkörpers weist stark bis sehr stark veränderte Strecken neben naturnäheren Strecken auf, die durchaus als Referenzen für diesen löß-lehmgeprägten Tieflandbach (LAWA-Typ 18) dienen könnten.

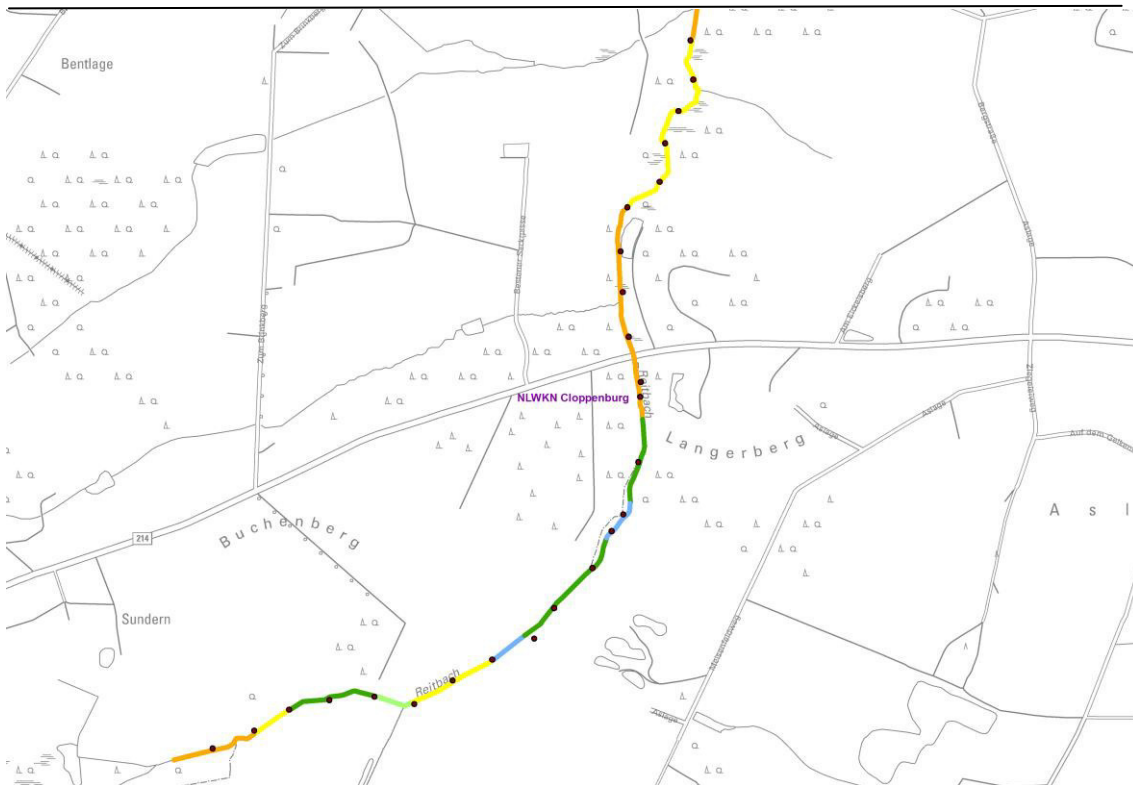
## Bewertung Gewässerstruktur Sohle

| unverändert | gering | mäßig | deutlich | stark | sehr stark | vollständig verändert |
|---|---|---|---|---|---|---|
| 0,0km | 0,2km | 0,7km | 0,1km | 0,8km | 0,8km | 0,0km |
| 0% | 8% | 27% | 4% | 31% | 31% | 0% |

Nach Ausschluß eines möglichen Sandeintrags sind Maßnahmen zur Aufwertung der Sohlstrukturen (5.1/5.2/ 6.1/6.2), durch Einbringen von Kies und Totholz mit positiven Effekten für die Tiefenvarianz und Strömungsdiversität in den Bereichen deutlicher bis vollständiger Veränderung vorrangig durchzuführen. Hierdurch sind Lebensraumverbesserungen für die biologischen QE Fische und MZB möglich. Alle Rohrdurchgänge sind zu überprüfen.

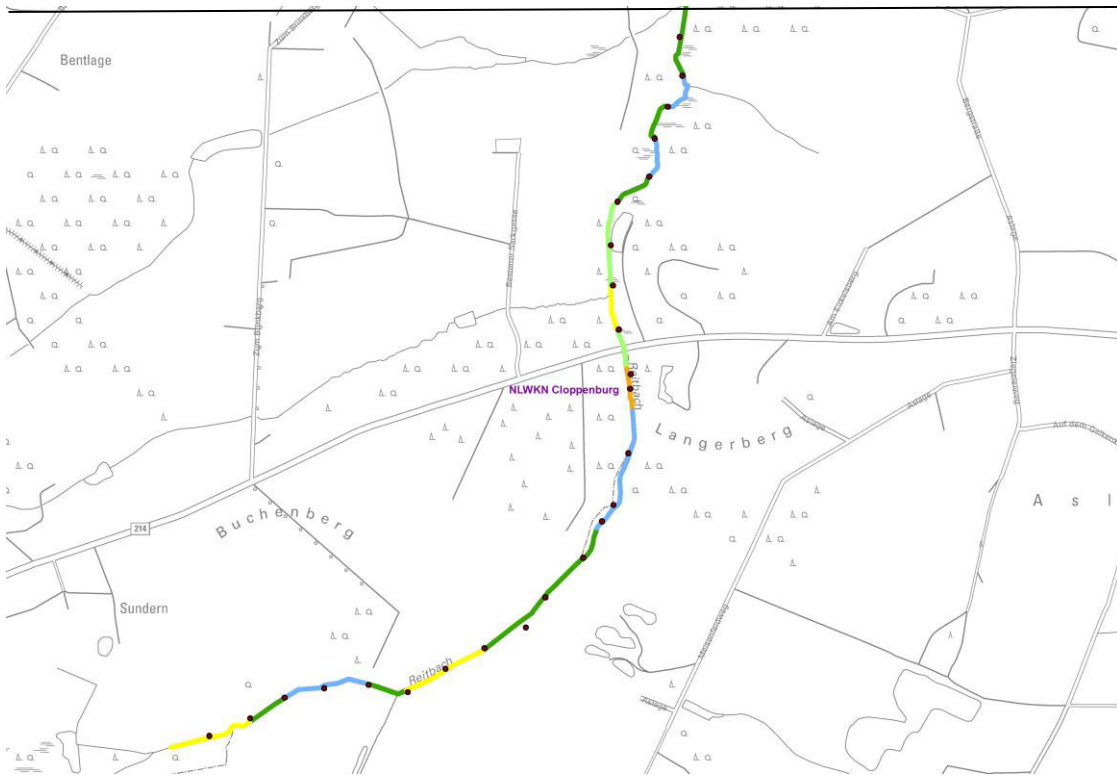
## Bewertung Gewässerstruktur Ufer

| unverändert | gering | mäßig | deutlich | stark | sehr stark | vollständig verändert |
|---|---|---|---|---|---|---|
| 0,0km | 0,7km | 1,0km | 0,3m | 0,5km | 0,1km | 0,0km |
| 0% | 27% | 38% | 11% | 19% | 4% | 0% |

Maßnahmen zur Aufwertung der Uferstrukturen (2.4/2.5/4.1) sind in den Bereichen deutlicher bis vollständiger Veränderung vorrangig durchzuführen. Hierdurch sind auch hier Aufwertungen für die biologischen QE Fische, MZB und MP zu erwarten.

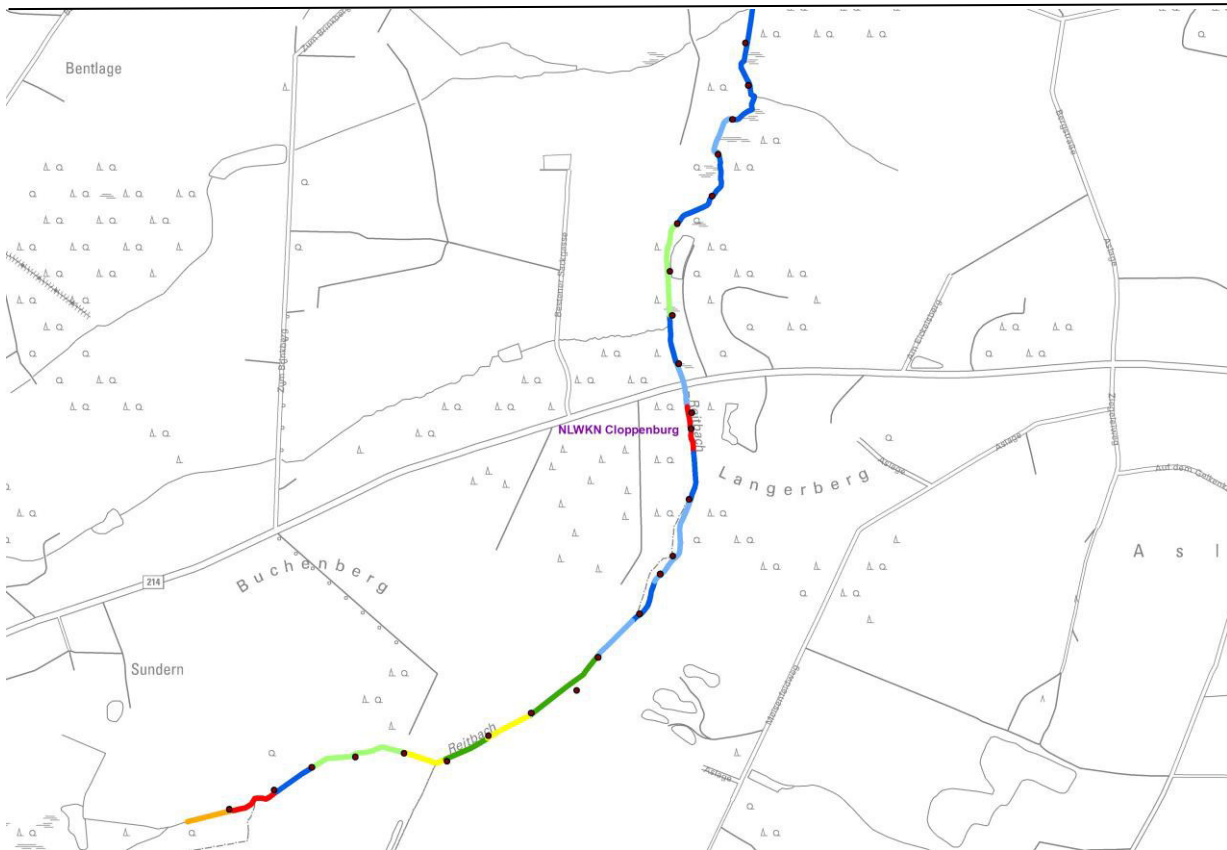
## Bewertung Gewässerstruktur Land

| unverändert | gering | mäßig | deutlich | stark | sehr stark | vollständig verändert |
|---|---|---|---|---|---|---|
| 0,9km | 0,5km | 0,3km | 0,4km | 0,2km | 0,1km | 0,2km |
| 34% | 19% | 11% | 15% | 8% | 4% | 8% |

Als Maßnahme ist insbesondere die Anlage von Gewässerrandstreifen (6.6), wo fehlend, notwendig. In naturfernen Abschnitten ist Auenentwicklung anzustreben. Hierdurch sind Aufwertungen für die biologischen QE Diatomeen und MP zu erwarten.
