## Stammdaten

## WK 08010 Spiekersiek

## Gesamtbewertung Detailstrukturkartierung (DSK)

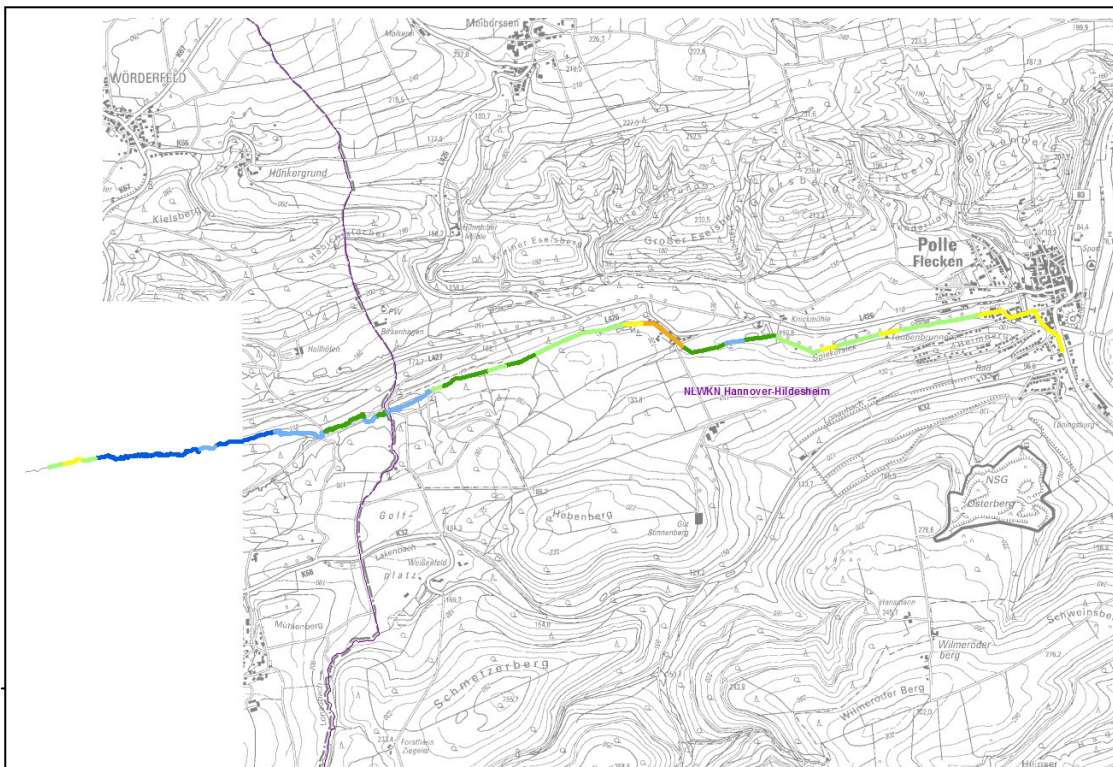
Der Spiekersiek weist über weite Abschnitte strukturell bereits überwiegend naturnahe Verhältnisse auf. Merkliche Defizite verbleiben im Wesentlichen in dem urban überprägten Ortsgebiet von Polle sowie oberhalb der Knickmühle. Um den festgestellten „guten ökologischen Zustand“ zu festigen, werden allgemein weitere Maßnahmen zur Herstellung der Durchgängigkeit und Förderung der eigendynamischen Entwicklung empfohlen.

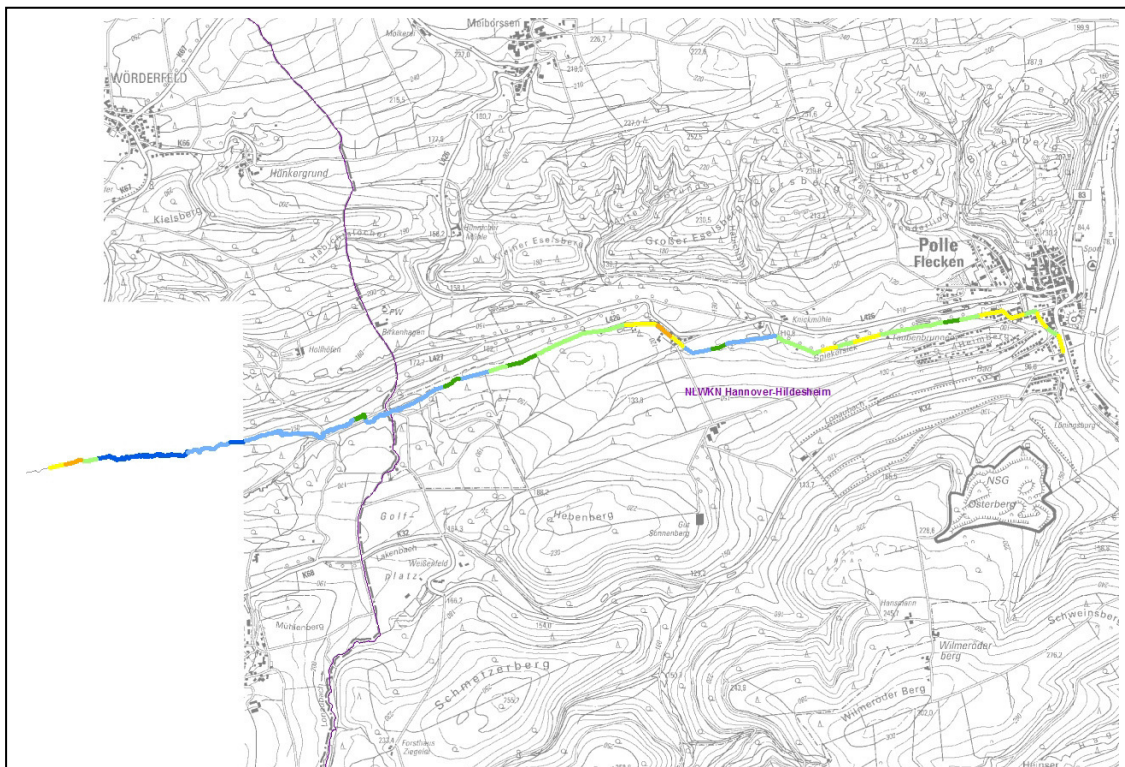
## Bewertung Gewässerstruktur Sohle

Oberhalb der Knickmühle ist der Spiekersiek über weite Strecken insgesamt naturnah ausgebildet. Ein Sohlenverbau ist durchgehend nicht vorhanden. Das Sohlensubstrat wird geprägt durch überwiegend natürliche Kiese und Schotter, die Substratdiversität ist zumindest mäßig und nimmt stromaufwärts ebenso wie die Anzahl besonderer Sohlenstrukturen stetig zu bzw. bleibt auf hohem Niveau.

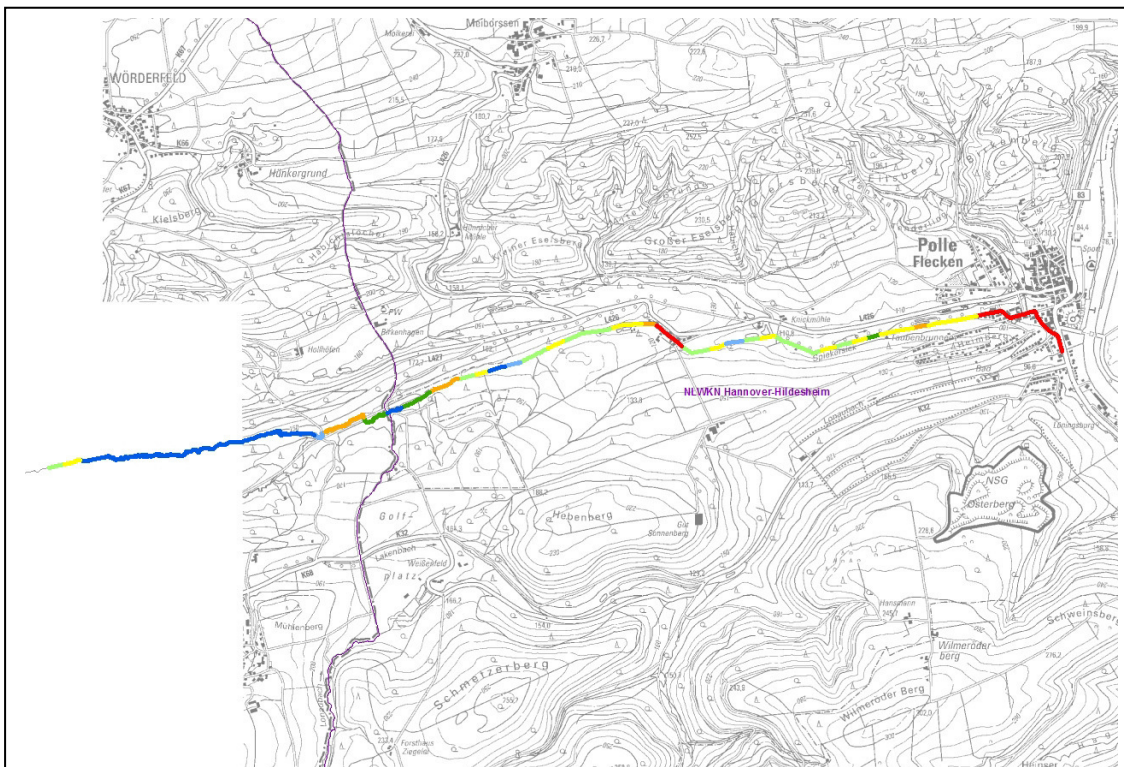
## Bewertung Gewässerstruktur Land

Außer wenigen Waldflächen und einigen typischen Auenbiotopen herrscht Grünland im direkten Umland des Gewässers vor. Neben nur kurzen Abschnitten mit echten Randstreifen sind Saumstreifen durchaus zahlreich vorhanden. Sonstige Umfeldstrukturen mit mehr oder weniger negativen Einflüssen auf das Gewässer beschränken sich auf einen Abschnitt mit einer befestigten Verkehrsanlage mit nur geringem Abstand zum Spiekersiek sowie 2 Fischteichanlagen im Nebenanschluss oberhalb von Polle und auf Höhe der Knickmühle.
