Stammdaten

Defizitanalyse mit Handlungsempfehlungen für Maßnahmen

WK 08014 Beverbach

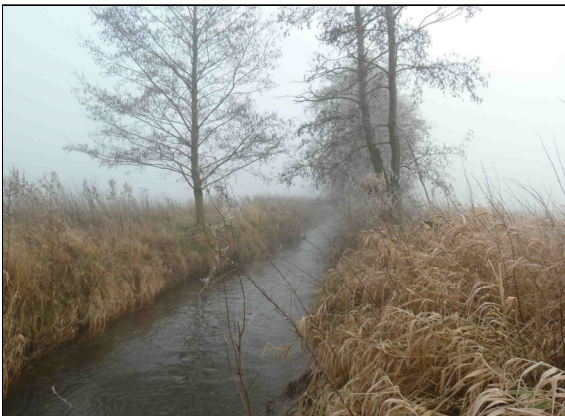
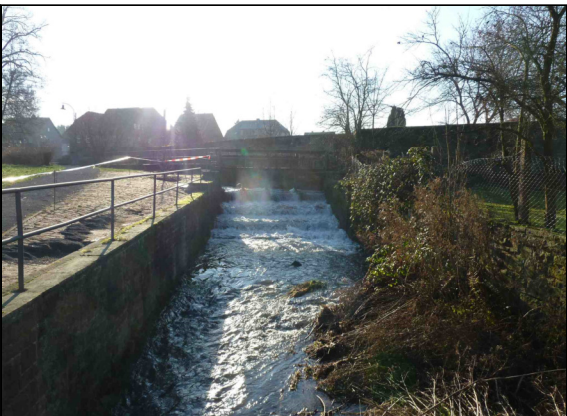
Beverbach, uh. Bevern ©NLWKN 2013, Foto: R. Wegner Beverbach, Bevern ©NLWKN 2013, Foto: S. Knoche

Der Beverbach zeigt sich im Oberlauf bis hinab zur Ortschaft Bevern relativ naturnah strukturiert. Unterhalb der Ortslage sind dagegen der Gewässerverlauf und die Bettgestaltung überwiegend stark bis sehr stark verändert. Die Durchgängigkeit des Beverbaches ist vielerorts im Unterlauf sowie in Bevern selber aktuell noch nicht überall gegeben.

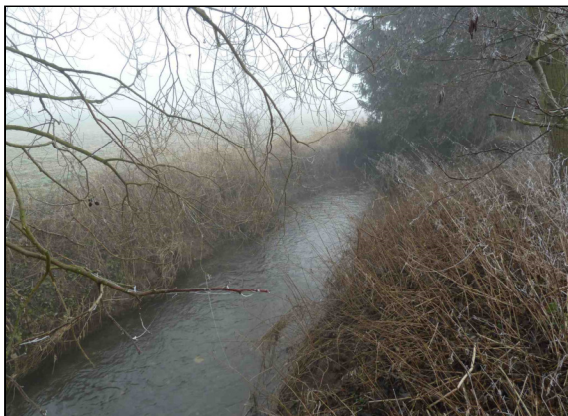
Beverbach, oh. Mdg. in Weser

Maßnahmen zur Verbesserung der Sohle und Substratdiversität sind überwiegend im Unterlauf angebracht. Besondere standortgemäße Sohlenstrukturen fehlen über weite Strecken.

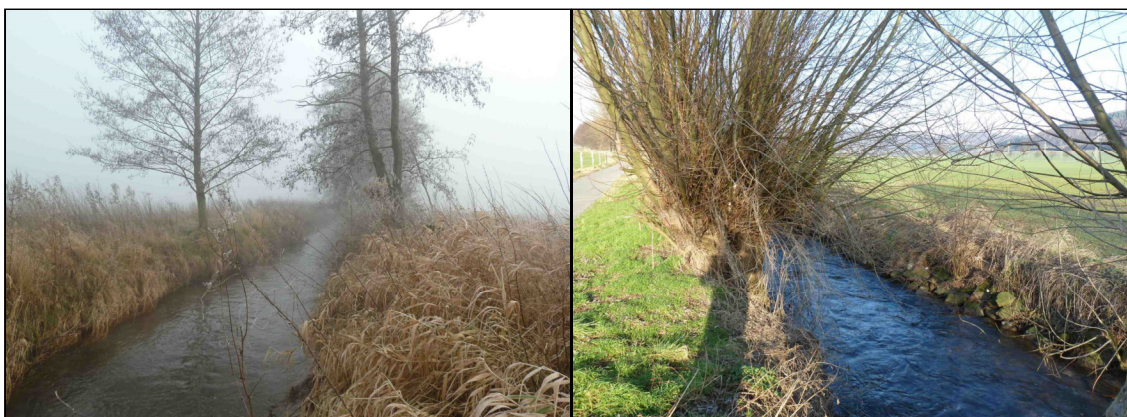
Beverbach, uh. Bevern

Vorwiegend im Unterlauf, aber auch streckenweise im Oberlauf sind die Uferstrukturen deutlich bis sogar vollständig verändert. Fehlende oder nur lückige Ufergehölzsäume bzw. starker Uferverbau sind häufig als Ursache auszumachen. Es fehlt an Möglichkeiten zur eigendynamischen Entwicklung des Gewässers. Besondere standortgemäße Uferstrukturen sind unterrepräsentiert oder fehlen.

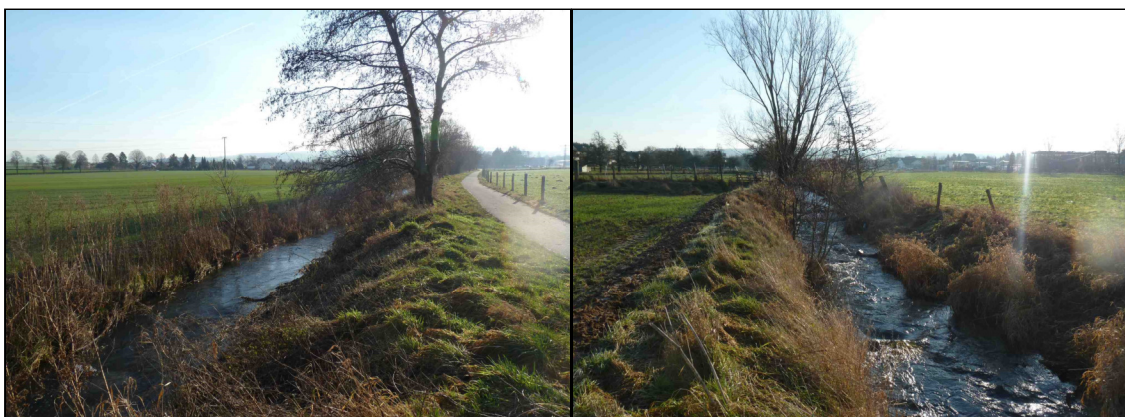
Beverbach, uh. Bevern

Am Beverbach fehlen häufig Gewässerrandstreifen in ausreichender Breite. Die Auenfunktion ist durch überwiegend intensive Nutzung (Ackerbau, Grünland) vor allem im Unterlauf stark herabgesetzt.
