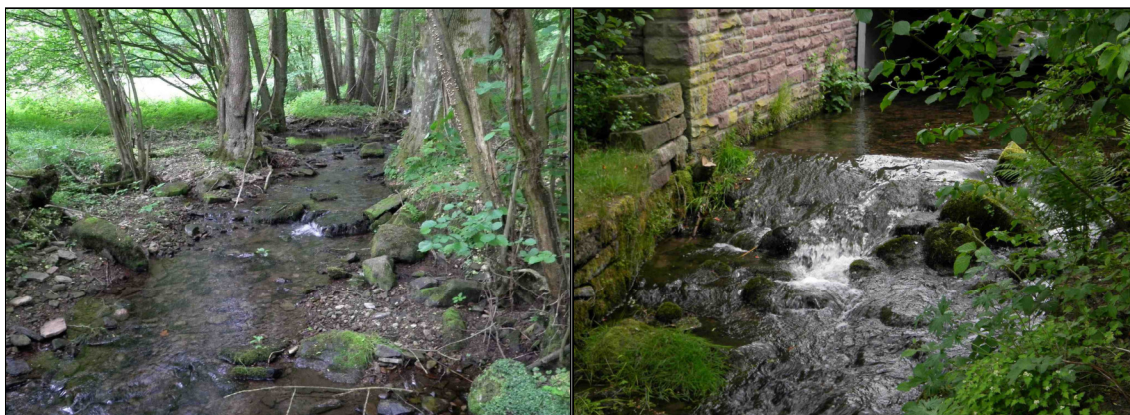
Hasselbach, oh. Holzminden

Der Hasselbach als streckenweise temporär natürlich trockenfallendes Gewässer befindet sich bereits im „guten ökologischen Zustand“. 75% der kartierten Abschnitte sind strukturell in einem nur mäßig bis unverändertem Zustand. Lediglich der Unterlauf innerhalb des Siedlungsbereiches von Holzminden ist anthropogen überformt. Es verbleiben jedoch noch einige wenige kleinere Hindernisse, die es zu überprüfen und ggf. zu beseitigen gilt, um die noch nicht 100%-ige ökologische Durchgängigkeit herzustellen.

Den vorgefundenen Belastungen nach werden Maßnahmen zur Zielerhaltung empfohlen. So ist die lineare Durchgängigkeit nach Möglichkeit zu verbessern. Eine Reduzierung des Uferverbaues im angesprochenen Siedlungsbereich oder andere ausgleichende strukturverbessernde Maßnahmen können hier zur Stabilisierung des guten Zustandes beitragen.

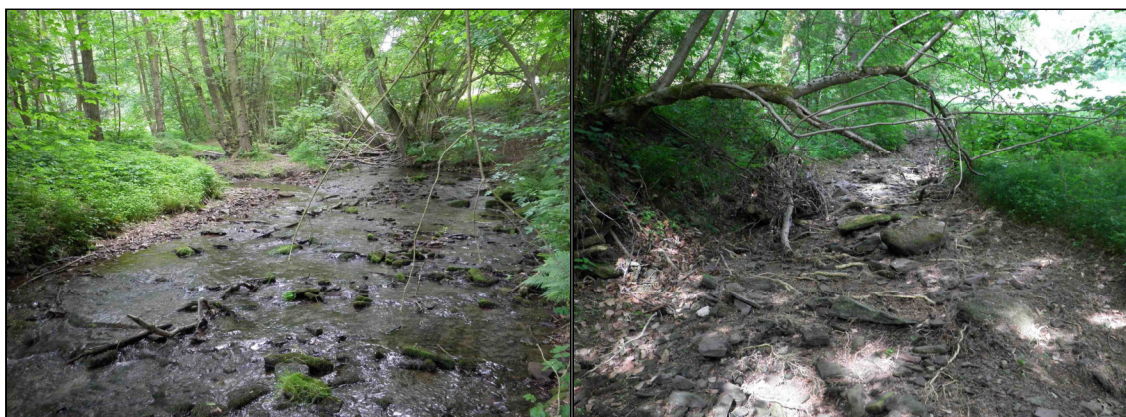
Hasselbach, oh. Holzminden

Wie bereits der Gesamtzustand aufzeigt, ist die Sohle beinahe vollkommen unbeeinflusst. Das Sohlensubstrat ist durchgehend natürlich, einen Sohlenverbau findet man an keiner Stelle. Die Substratdiversität ist außer in den als extensives Weideland im Naturpark Vogler-Solling unterhalb Schießhaus genutzten Flächen groß bis sehr groß und auch besondere Sohlenstrukturen sind durchweg in hoher Zahl ausgebildet.

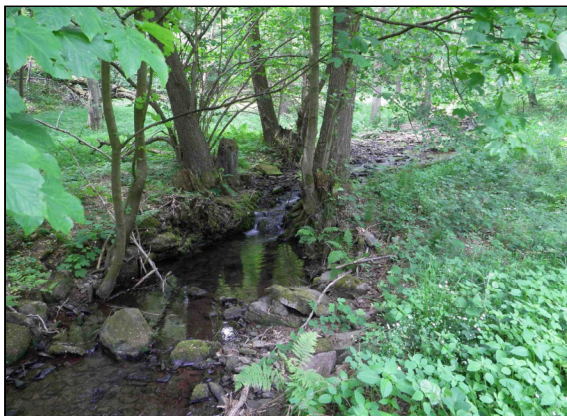
Hasselbach, uh. Niemann's Villa

Dem überwiegend im Wald ungestört verlaufendem Gewässer entsprechend, hat sich ein ortstypischer Uferbewuchs eingestellt. Ein Uferverbau ist an keiner Stelle anzutreffen. Besondere Uferstrukturen finden sich im Hasselbach auch hier bis auf in den als Weideland genutzten Flächen unterhalb Schießhaus durchweg in großer Zahl.

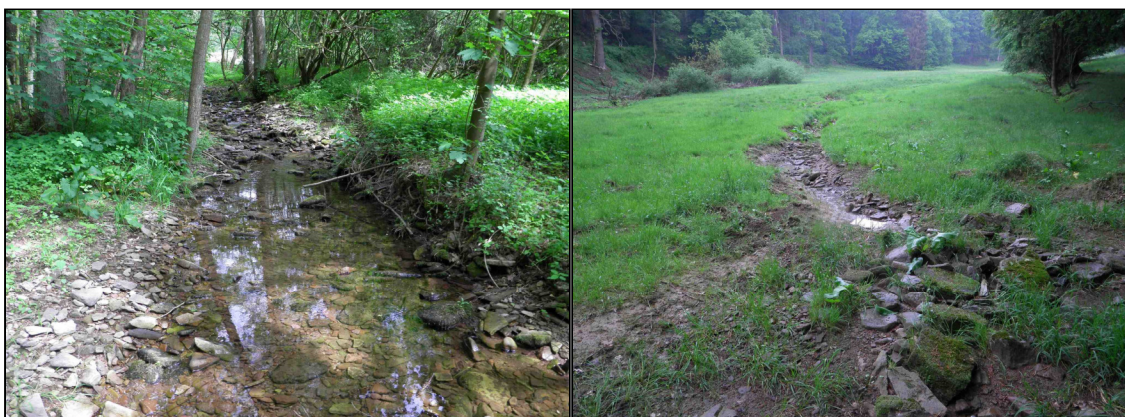
Hasselbach, uh. Hexenhaus

Die Aue des Hasselbaches ist weitgehend ungestört und lässt ihm genügend Raum. Der Oberlauf wird zu einem großen Teil als extensives Weideland genutzt. Aber auch hier wird die Eigendynamik des Gewässers nicht wesentlich eingeschränkt. Sonstige, möglicherweise für den Hasselbach schädliche Umfeldstrukturen sind im Naturpark Solling-Vogler nicht vorhanden.
