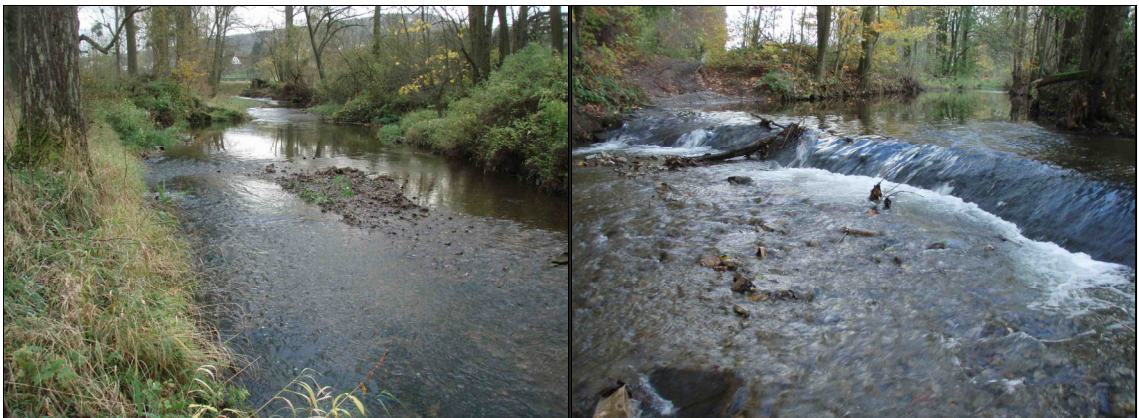
Lenne, Höhe Westerbrak

Der Unterlauf der Lenne zeichnet sich über weite Strecken durch einen relativ naturnahen Zustand aus. Sehr stark verändert ist die Struktur nur oh. der Einmündung in die Weser, kürzere stark veränderte Abschnitte verteilen sich über den Wasserkörper. Nach Umbau zweier größerer Wehranlagen verbleiben einige kleinere Querbauwerke, die zur Verbesserung der ökologischen Durchgängigkeit noch zu beseitigen bzw. anzupassen sind.

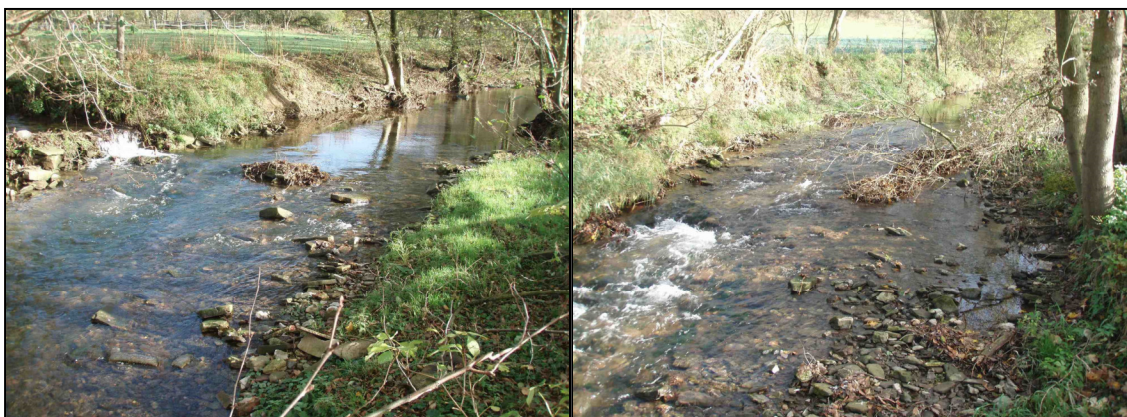
Lenne, Linse

Natürliche Kiese, Schotter und Steine prägen typgerecht das Sohlensubstrat. Ein nennenswerter Sohlenverbau ist nicht zu beobachten. Die Substratdiversität ist bisher über weite Strecken mäßig bis groß. Besondere Sohlenstrukturen als Ergebnis ortsfester Strömungsunterschiede bei Hochwasser haben sich über weite Bereiche ausbilden können.

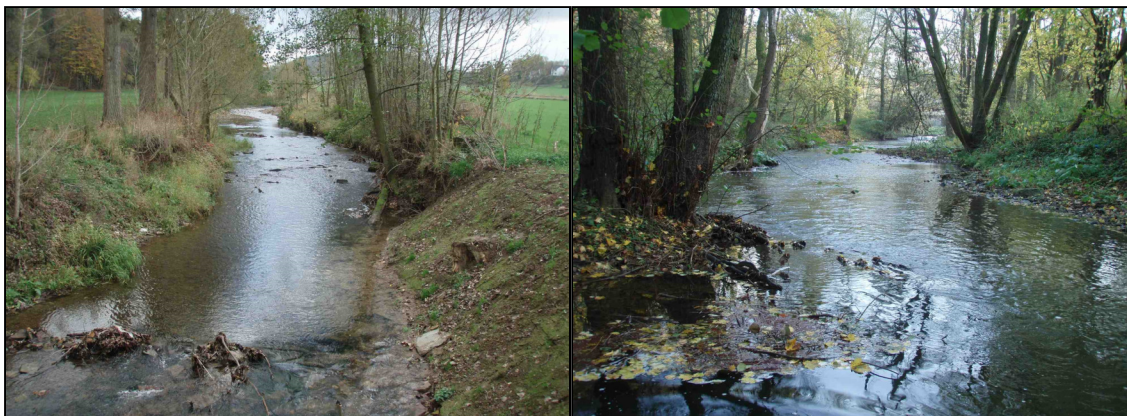
Lenne, Thran

Die Ufer der Lenne sind zu einem großen Teil nur gering bis mäßig verändert. Darüber hinaus sind aber durchaus deutlich veränderte Uferabschnitte zu beobachten, die es noch zu verbessern gilt. Es dominiert ein galerieartiger, gewässerbegleitender Gehölzsaum. Außerhalb der urban überprägten Gewässerabschnitte liegt kein nennenswerter Uferverbau vor. Besondere Uferstrukturen sind dagegen häufig nur in Ansätzen oder geringer Zahl ausgebildet.

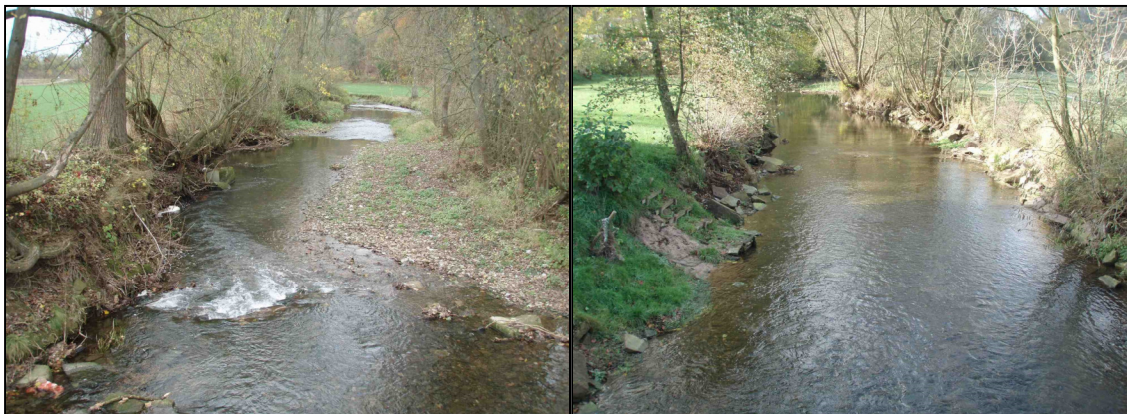
Lenne, Westerbrak

Es überwiegen hier deutlich bis vollständig veränderte Abschnitte bezüglich des Gewässerumfeldes. Dieses ist geprägt durch intensive Nutzung bis an den Gewässerrand. Die Ausuferung ist beeinträchtigt. Maßnahmen zur Auenentwicklung sind daher anzustreben. Die Einrichtung von Randstreifen tragen darüber hinaus sowohl zur Strukturentwicklung als auch zum Rückhalt von Nährstoffen bei.
