WK 08033 Lenne – Oberlauf mit Mittellauf

Gesamtbewertung Detailstrukturkartierung (DSK)

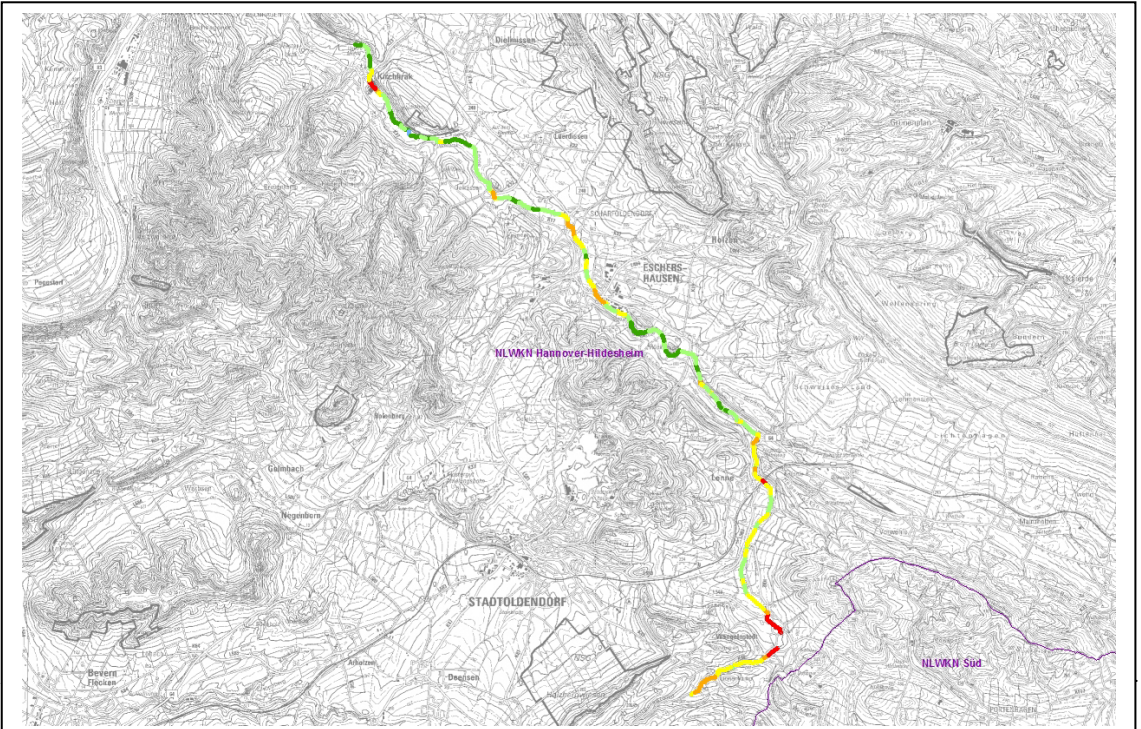
Der Mittellauf weist außerhalb der Siedlungsflächen überwiegend mäßig bis deutlich veränderte Abschnitte auf. Der Oberlauf fällt dagegen ab Lindenplan außerhalb der bebauten Flächen deutlich weiter ab. Maßnahmen zur Förderung der eigendynamischen Entwicklung, Gehölzsäume u.a auch als strukturbildendes Element, Entwicklung der Auen sowie Verbesserung der Durchgängigkeit sind hier neben kleineren Abschnitten im Mittellauf zur Verbesserung angebracht, um langfristig den guten ökologischen Zustand insgesamt zu erreichen.

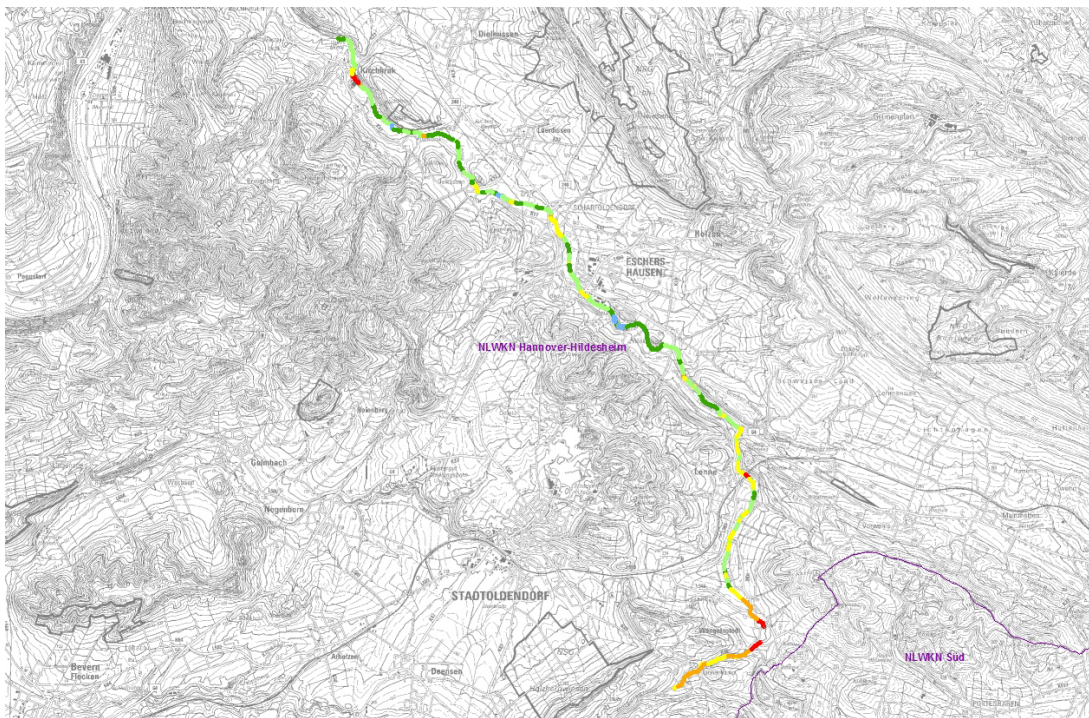
## Bewertung Gewässerstruktur Sohle

Während das Sohlensubstrat weitgehend den natürlichen Verhältnissen entspricht, ein nennenswerter Sohlenverbau nicht zu beobachten ist und eine zumindest mittelmäßige Substratdiversität überwiegt, fällt auch hier der Oberlauf durch wenige oder meist nur ansatzweise vorhandenen „besonderen Sohlenstrukturen“ und nur geringe Substratdiversität auf. Ufergehölze aber auch verschiedene Maßnahmen zur Förderung der eigendynamischen Entwicklung wie auch Vitalisierung im vorhandenen Profil können dem entgegenwirken.

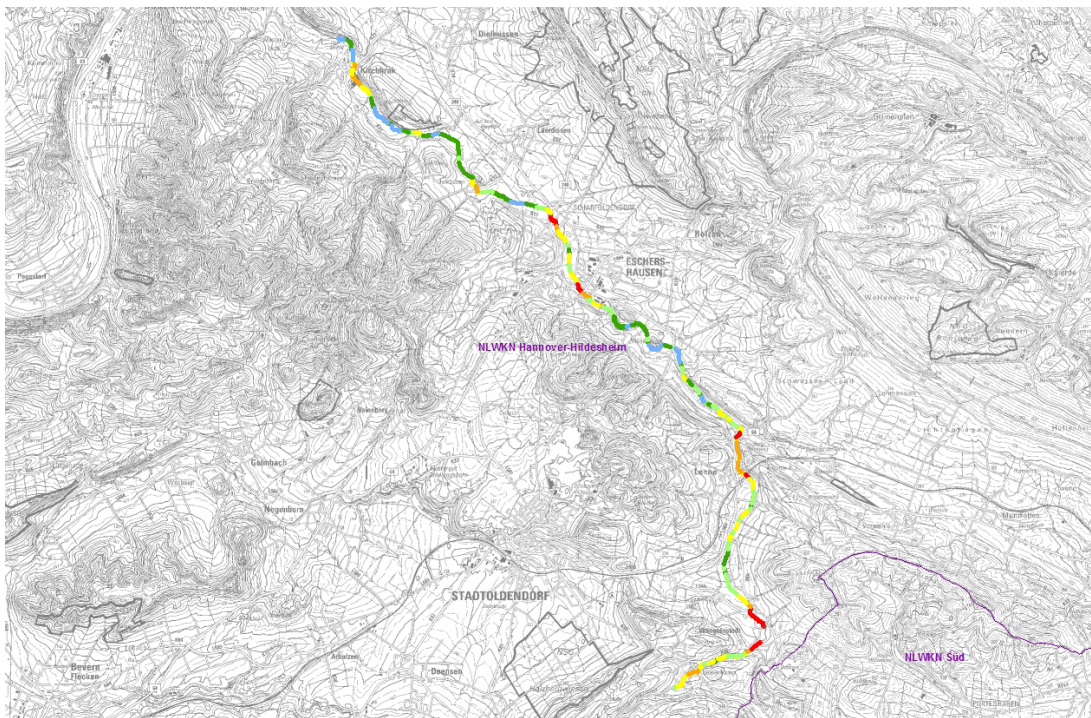
## Bewertung Gewässerstruktur Ufer

Außerhalb urbaner Flächen ist im Oberlauf der Lenne mit Mittellauf kaum Uferverbau zu beobachten. Besondere Uferstrukturen sind aber nicht überall in gewünschter Art und Anzahl ausgebildet.

Der vorhandene Gehölzsaum ist oft nur gering oder lückig ausgeprägt. Es überwiegen oft galerieartige Bestände entlang der Ufer. Völlig fehlen Ufergehölze in den Abschnitten um Wangelnstedt.

Die Entwicklung und der Aufbau standortheimischer Ufergehölze ist anzustreben.

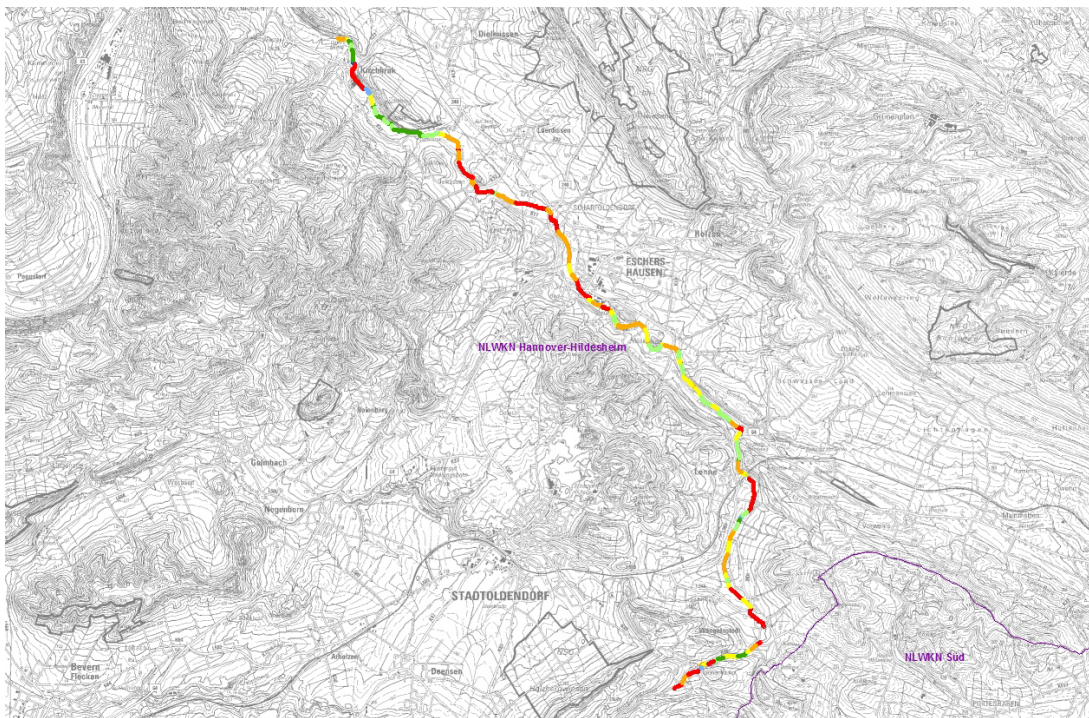
## Bewertung Gewässerstruktur Land

Über weite Bereiche ist die Aue in ihrer Funktion durch intensive Nutzung der angrenzenden Flächen bis an den Gewässerrand eingeschränkt. Eine Ausuferung ist nicht möglich.

Maßnahmen zur Auenentwicklung, wie z.B. lokale Erhöhung der Überflutungshäufigkeit, sofern die notwendigen Flächen zur Verfügung gestellt werden können, sollten nach Möglichkeit zur Entwicklung des Gewässerumfeldes angestrebt werden.
