## Stammdaten

| Flussgebiet | Weser (4000) |
| Bearbeitungsgebiet | 10 Weser/Emmer |

## WK 10006 Rohder Bach

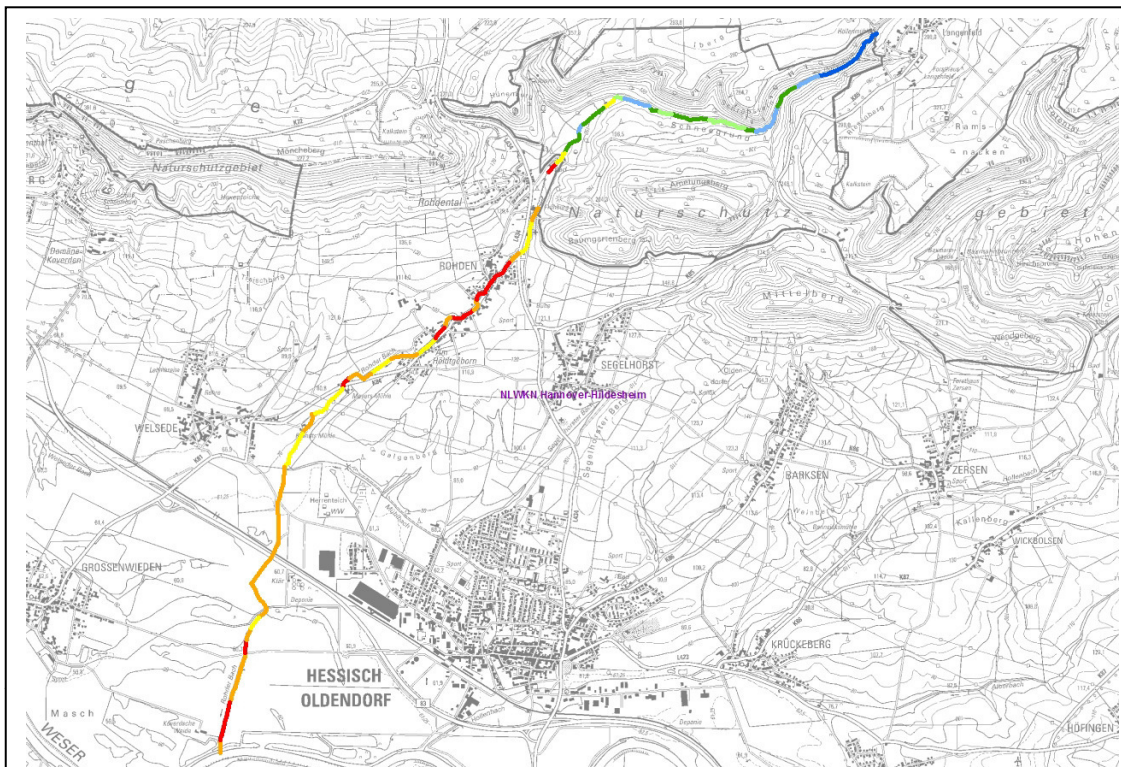
## Gesamtbewertung Detailstrukturkartierung (DSK)

Während der Oberlauf des Wasserkörpers sich in einem weitgehend naturnahen Zustand befindet, weist der Mittel- und Unterlauf durchgehend Defizite in Gewässerverlauf und Bettgestaltung auf. Ein Gehölzsaum fehlt oder ist nur lückig vorhanden. Die Aue ist beeinträchtigt und das Gewässer z.T. stark eingetieft. Der Eintrag von Feinsedimenten wurde beobachtet. Die Durchgängigkeit des Gewässers ist mehrfach unterbrochen.

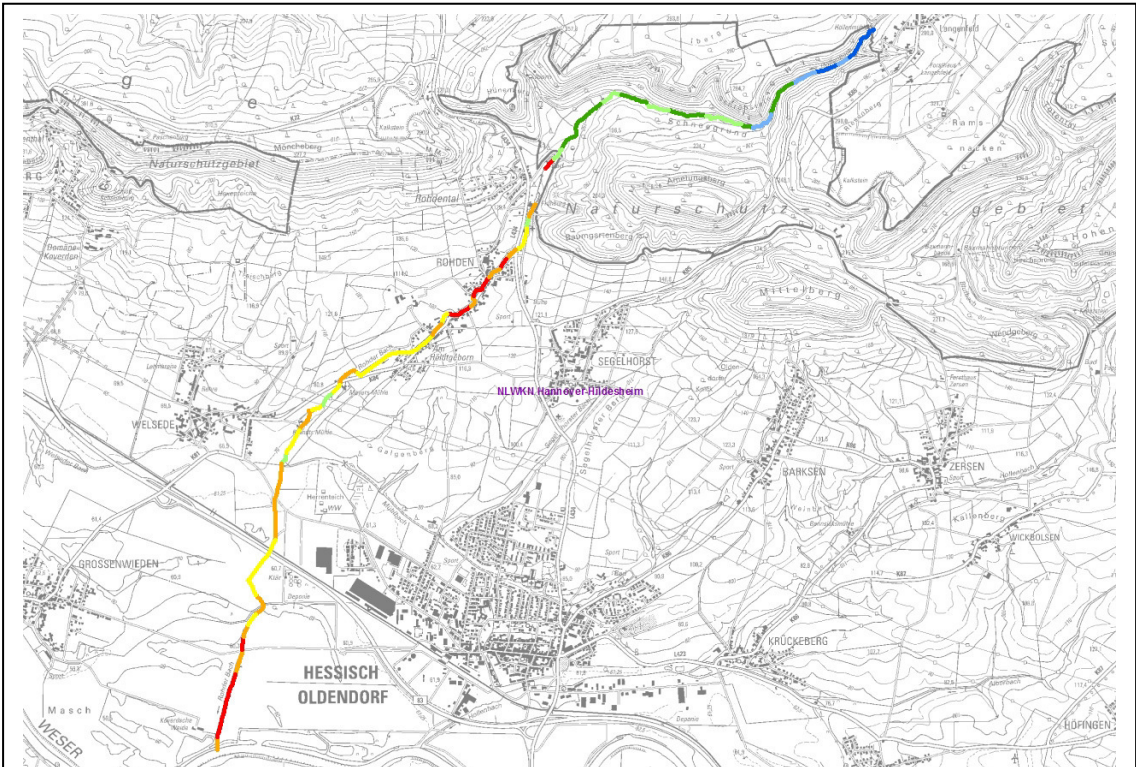
# Bewertung Gewässerstruktur Sohle

Steinschüttungen prägen den Abschnitt oh. der B83 bis zum Waldbad. Die Substratdiversität ist darüber hinaus gar nicht oder nur gering ausgeprägt. Ebenso fehlen hier besondere Sohlenstrukturen, die wie die Substratdiversität das Ergebnis ortsfester Strömungsunterschiede wären. Das eigentliche Sohlsubstrat ist oh. der B83 mit den vorgefundenen Kiesen und Schotter typgerecht ausgebildet. Uh. der B83 überwiegen unnatürliche Sande und Schlick.

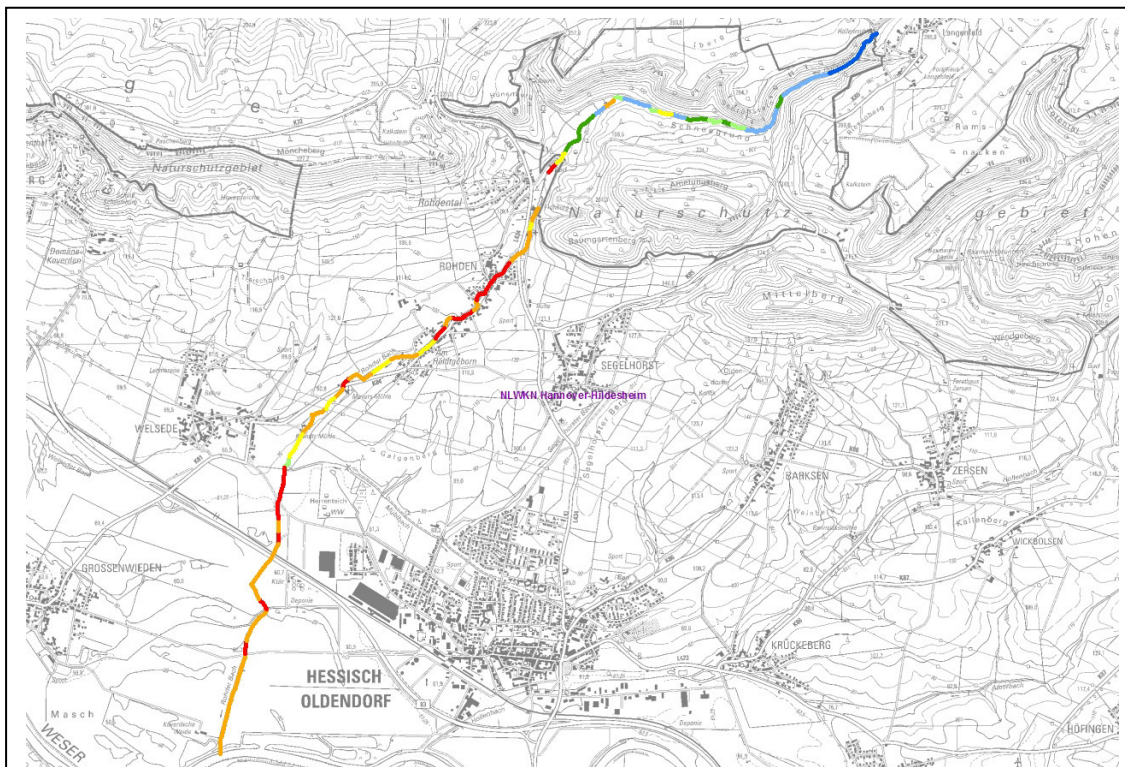
## Bewertung Gewässerstruktur Ufer

Ist der Oberlauf erwartungsgemäß geprägt durch bodenständigen Wald, wechseln sich im weiteren Verlauf Wald (Galerie bodenständig und nicht bodenständig), Gebüsch und Einzelgehölze (bodenständig wie auch nicht bodenständig) auf beiden Uferseiten ab. Der Unterlauf ist dagegen durch fehlende oder nur lückig stehende Gehölze gekennzeichnet. Uferverbau in verschiedenen Formen ist durchgehend vorhanden. Besondere Uferstrukturen sind im Mittellauf nur wenige, im Unterlauf kaum ausgebildet.

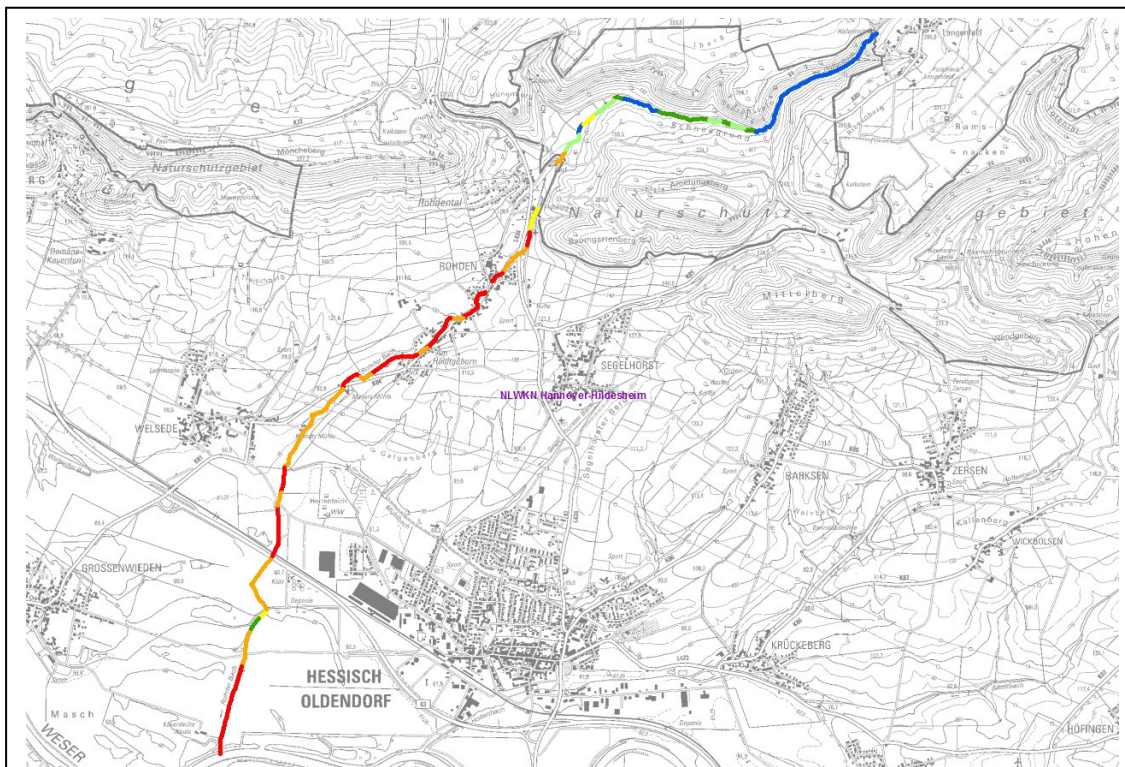
## Bewertung Gewässerstruktur Land

Das Gewässerumfeld des Rohder Baches wie auch des Ellerbaches unterliegt im Mittel- und Unterlauf einer so gut wie durchgehenden, intensiven Nutzung. Außerhalb der Siedlungsflächen wechseln sich vorwiegend Grünland und Ackerflächen ab. Randstreifen in ausreichender, wirksamer Breite fehlen. Dementsprechend ist eine funktionierende Gewässeraue gar nicht oder nur sehr kleinräumig vorhanden.
