## Stammdaten

Der Blutbach/Hollenbach wurde zunächst im 1. Bewirtschaftungsplan insgesamt mit "gut (2)" bewertet und hatte damit eigentlich den guten ökologischen Zustand bereits erreicht.

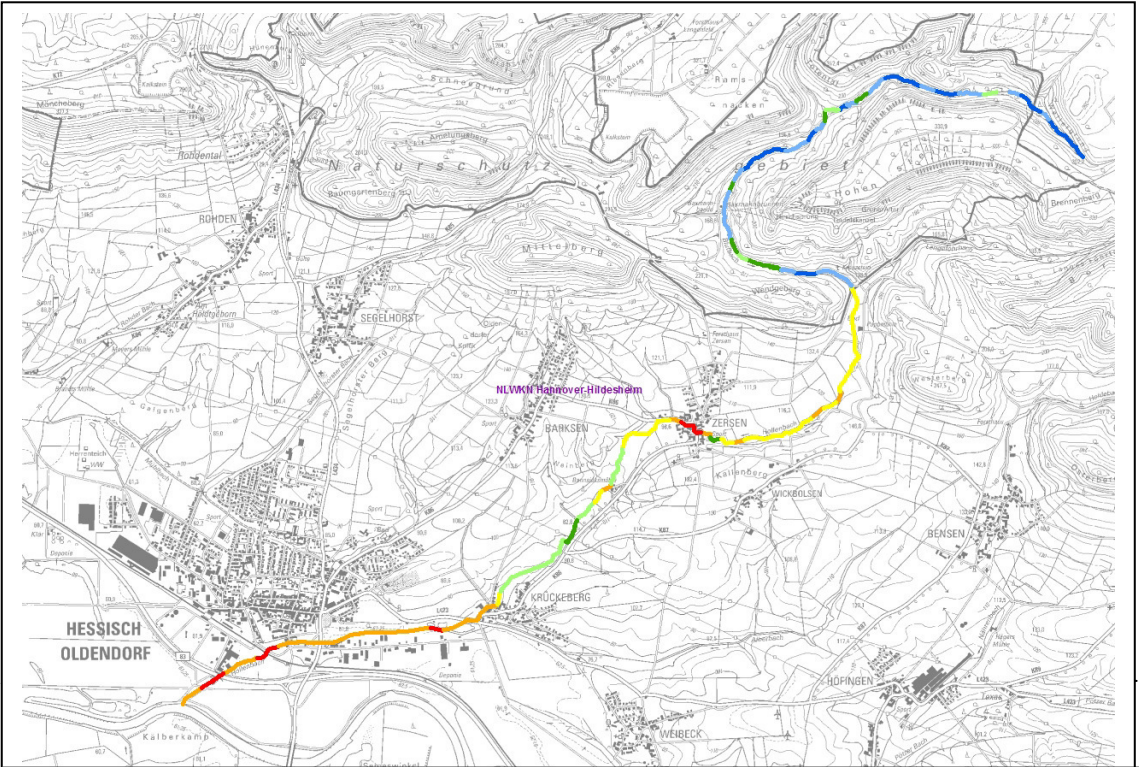
Gesamtbewertung Detailstrukturkartierung (DSK)

Während der Oberlauf (Blutbach) des Wasserkörpers oh. Pappmühle sich mit überwiegend unveränderten oder nur gering veränderten Abschnitten in einem weitgehend naturnahen Zustand befindet, weisen Mittel- und Unterlauf eine durchweg starke urbane Überprägung auf, die sich in Defiziten des Gewässerverlaufes und der Bettgestaltung widerspiegelt. Die Aue ist durch intensive Flächennutzung ebenso beeinträchtigt. Die ökologische Durchgängigkeit ist nicht durchgehend gegeben.

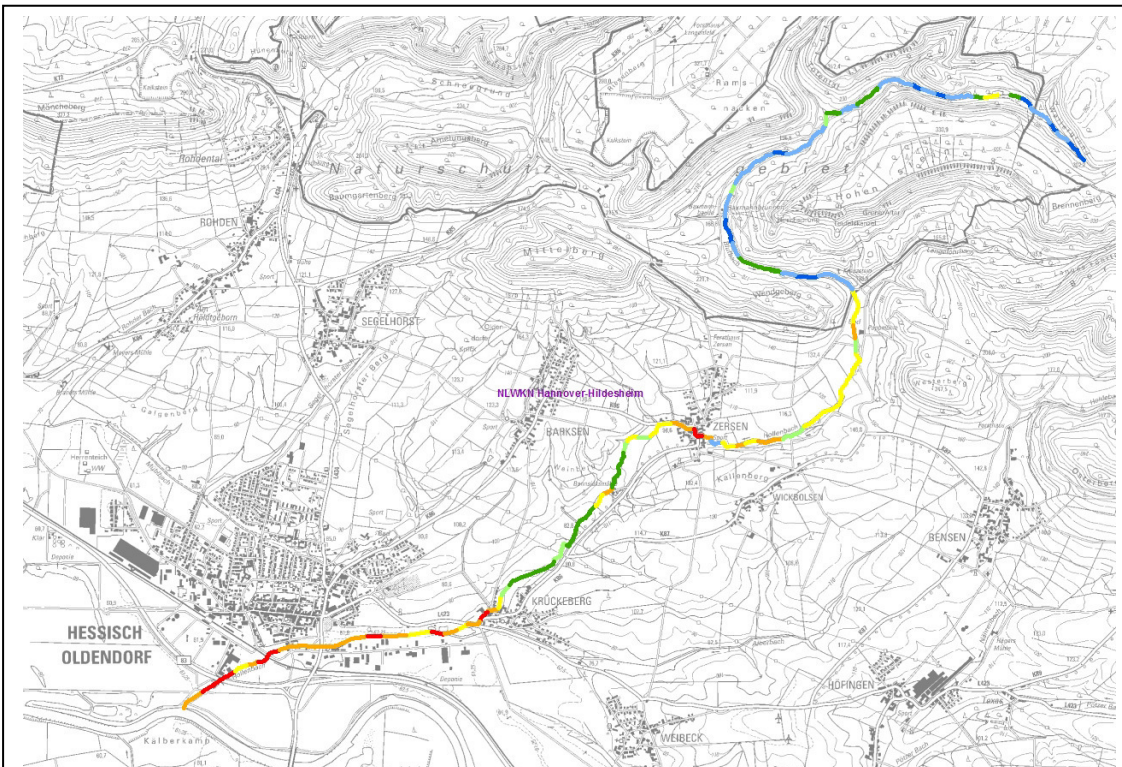
## Bewertung Gewässerstruktur Sohle

Bis auf den Bereich von der Mündung des Hollenbaches bis zur Querung der L434 mit unnatürlichem Feinsediment ist die Sohle mit Kiesen und Schotter typgerecht ausgeprägt. Sohlenverbau aus Steinschüttungen ist nur an wenigen Stellen außerhalb des im Wald gelegenen Oberlaufes anzutreffen. Die Substratdiversität ist aber in Mittel- und Unterlauf zum großen Teil nur gering bis mäßig oder sogar nur in Ansätzen vorhanden. Besondere Sohlenstrukturen sind vor allem unterhalb Krückeberg nur gering ausgebildet.

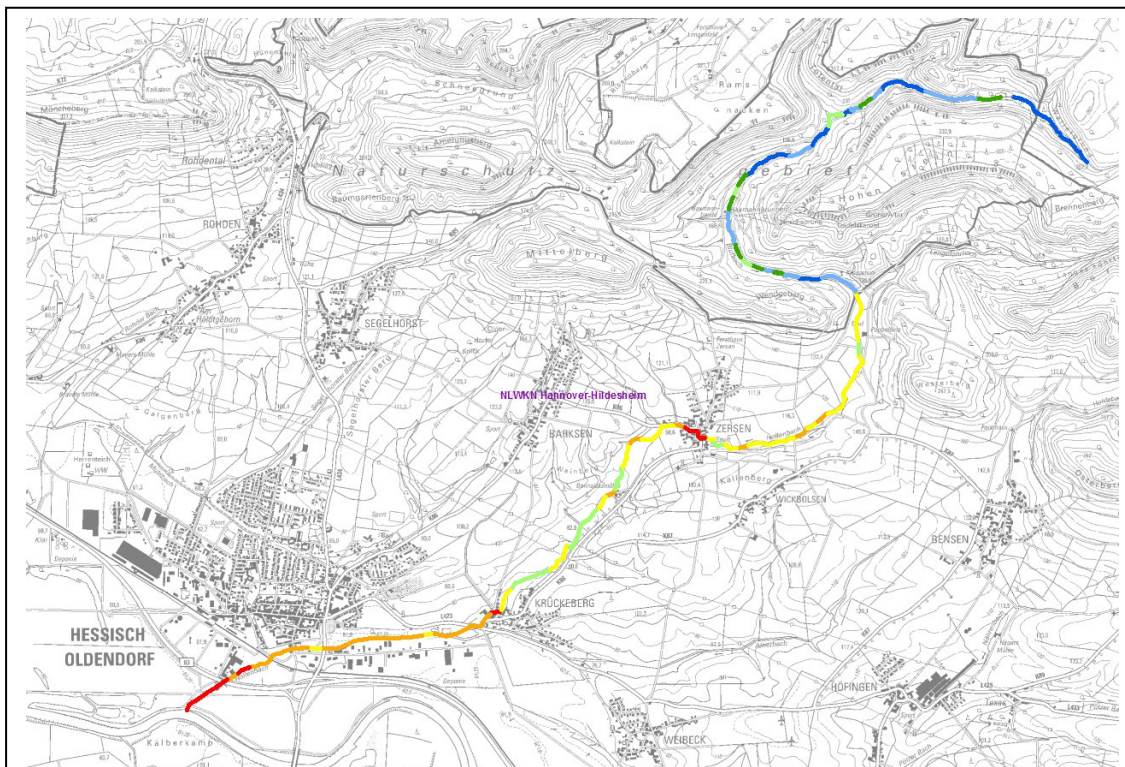
## Bewertung Gewässerstruktur Ufer

Auch hier fällt der Mittel- und Unterlauf mit seinen überwiegend stark bis vollständig veränderten Uferstrukturen gegenüber dem Oberlauf deutlich ab. Die Nutzung der Aue bis an den Gewässerrand und verschiedenartiger Uferverbau fixieren das Gewässer im Bett. Standortgerechter Uferbewuchs ist häufig nicht gegeben. Dementsprechend sind besondere Uferstrukturen über weite Strecken nicht (z.B. uh. Krückeberg) oder wie im Mittellauf nur gering vorhanden.

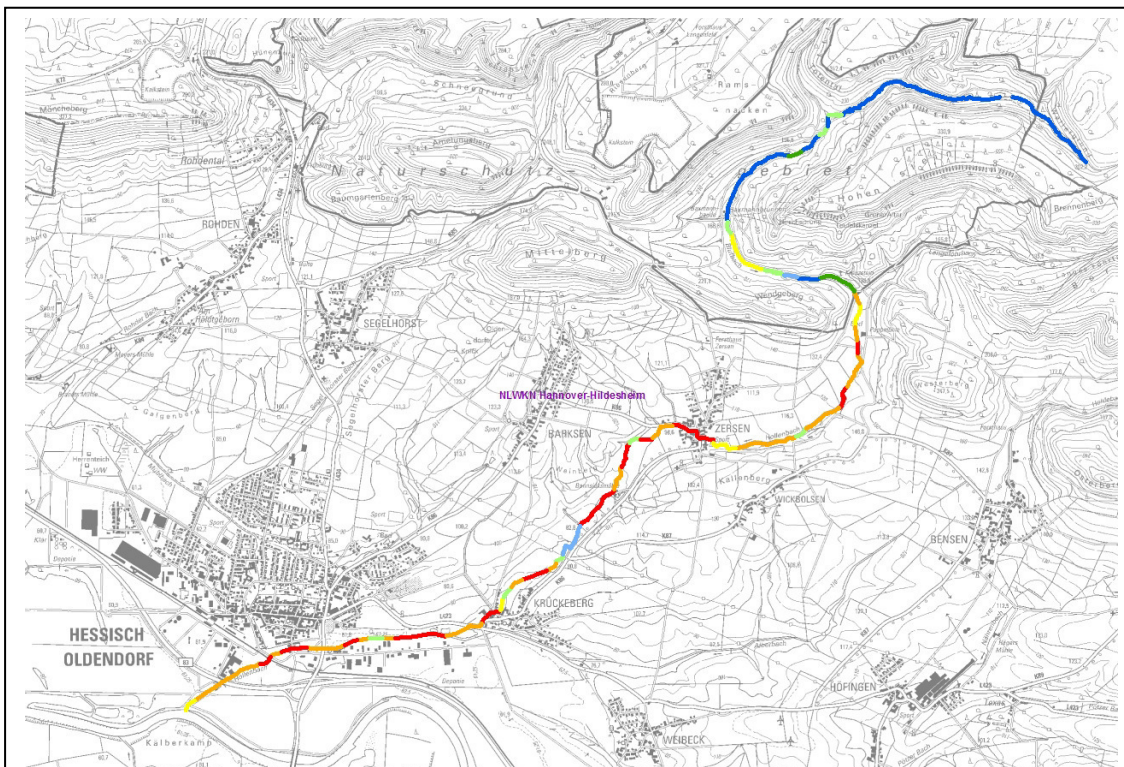
## Bewertung Gewässerstruktur Land

Außerhalb des Waldes ist das Gewässerumfeld bis auf wenige Ausnahmen stark bis vollständig verändert. Die Gründe liegen überwiegend in dem hohen Anteil landwirtschaftlicher Nutzflächen sowie der urbanen Überprägung im Bereich von Siedlungsflächen. Die Gewässeraue ist über weite Strecken in seiner ursprünglichen Form nicht mehr vorhanden, flächenhafter Wald oder Sukzession im Mittel- und Unterlauf fehlen ebenfalls.
