WK 10012 Humme Fluss

Gesamtbewertung Detailstrukturkartierung (DSK)

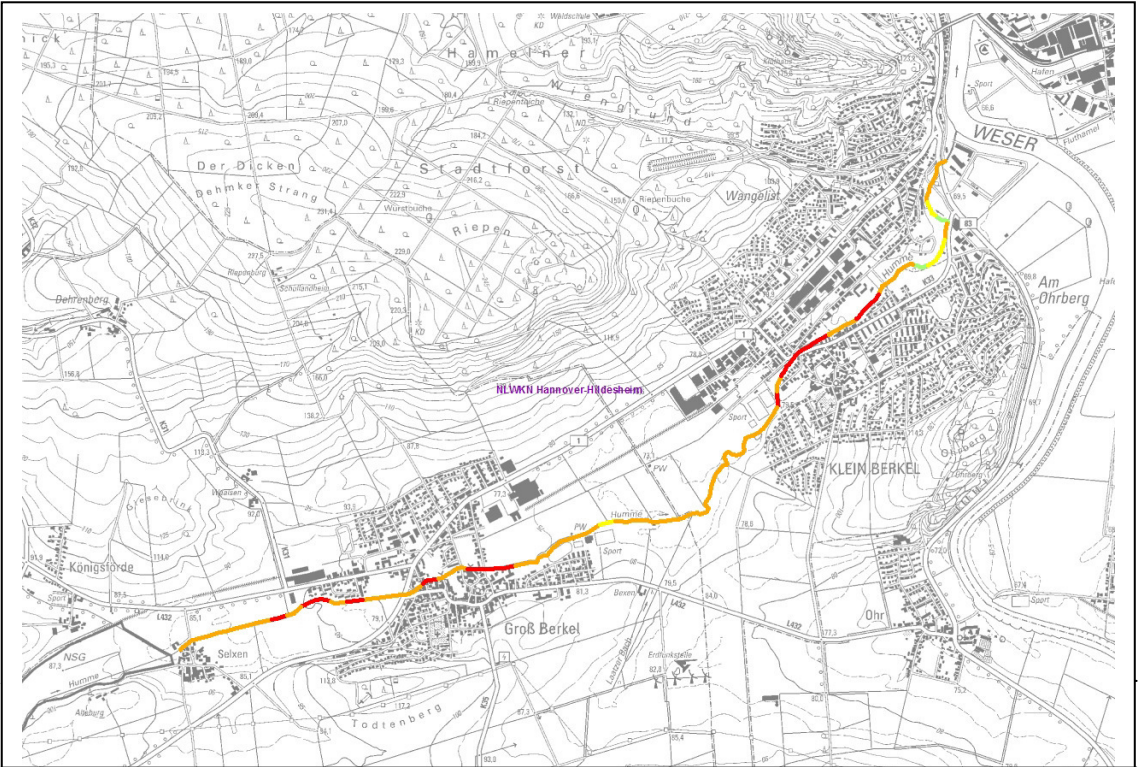
Der Unterlauf der Humme ist weitgehend ausgebaut, der Gewässerlauf begradigt und tief eingeschnitten. Das Ufer ist durchgehend durch Verbau gesichert. Von stofflichen Einträgen ist auszugehen. Die überwiegend sehr stark bis vollständig veränderte strukturelle Ausprägung der Humme erfordert Maßnahmen zur Laufverlängerung und Förderung der eigendynamischen Entwicklung. Als Laich- und Aufzuchtgewässer ist die ökologische Durchgängigkeit der Humme herzustellen (Wehr Wiesenstein, Gr. Berkel) bzw. an anderer Stelle zu verbessern.

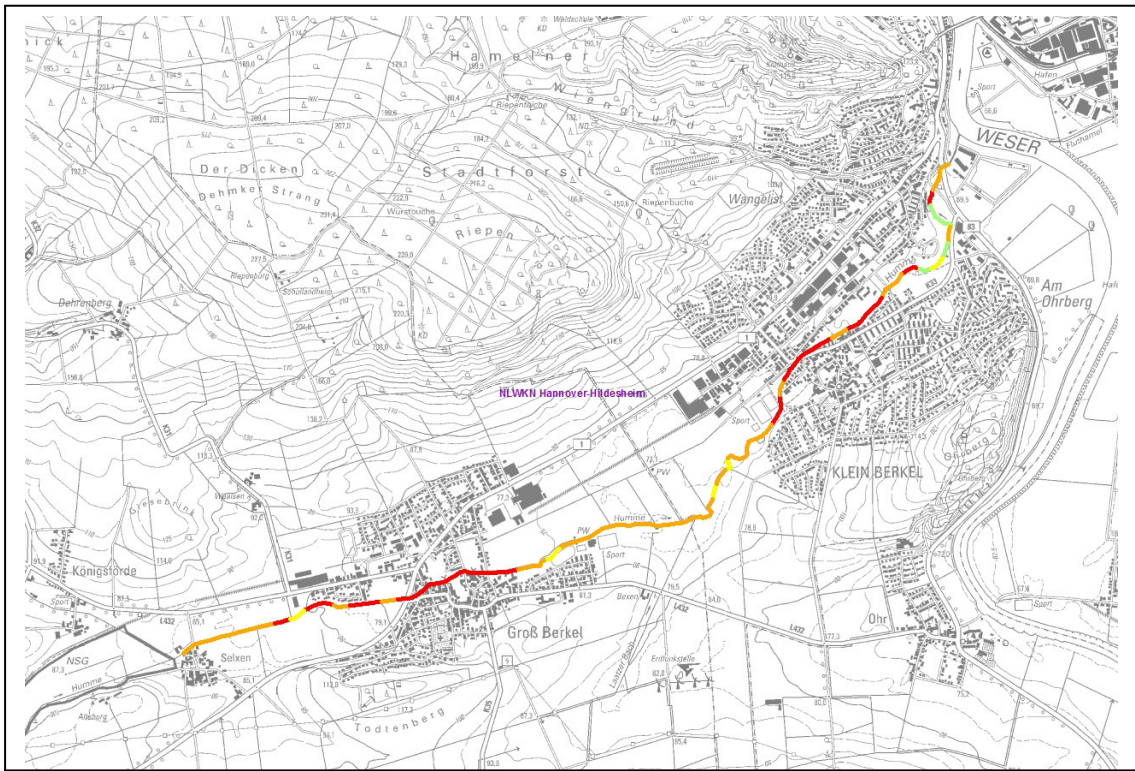
## Bewertung Gewässerstruktur Sohle

Neben natürlichen Kiesen und Schotter weist die Sohle zu einem hohen Anteil Steinschüttungen als Sohlenverbau auf. Keine oder nur eine geringe Substratdiversität wie auch allgemein nur sehr wenige besondere Sohlenstrukturen (z.B. Schnellen und Stillen im regelmäßigen Wechsel, Gewässerbänke etc.) verdeutlichen den offensichtlichen Mangel an Dynamik innerhalb des Gewässerverlaufes.

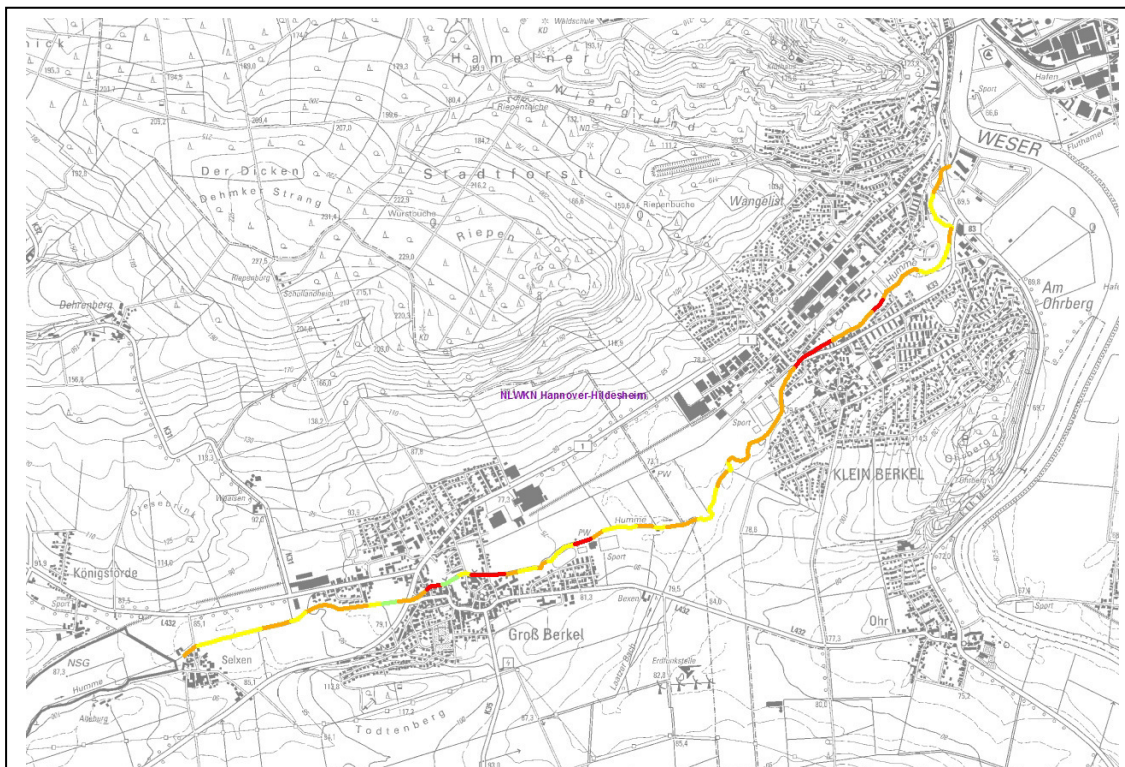
## Bewertung Gewässerstruktur Ufer

Die Humme weist im WK 10012 Humme-Fluß durchgehend ein stark bis vollständig verändertes Ufer auf. Überwiegend ist ein starker Uferverbau aus Steinschüttungen, Beton, Mauersteinen etc. vorhanden. Dementsprechend festgelegt ist die Humme und typische natürliche Uferstrukturen fehlen. Der Uferbewuchs ist entsprechend der intensiven Nutzung der Aue meist nicht naturnah ausgebildet, Ufergehölze fehlen t.w.

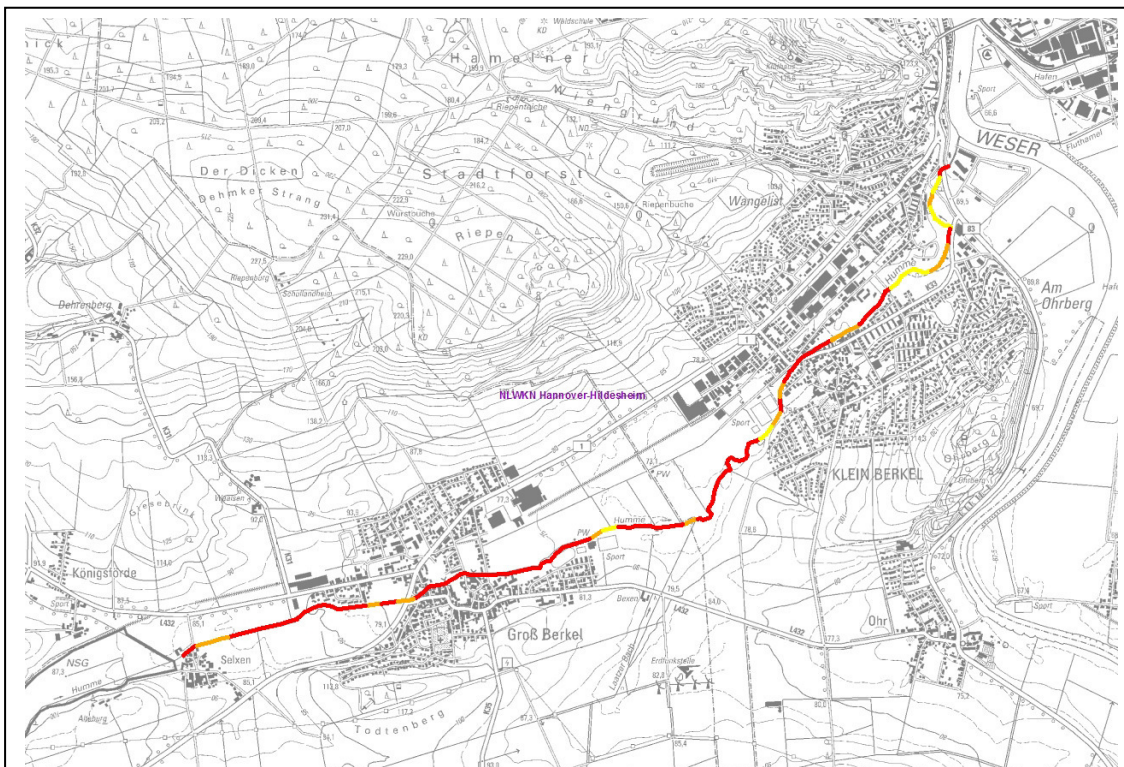
## Bewertung Gewässerstruktur Land

Durch landwirtschaftliche Nutzung und angrenzende Siedlungsflächen ist das direkte Gewässerumfeld zu mehr als die Hälfte vollständig verändert und damit eines großen Teils seiner „gewässerdienenden“ Funktionen entzogen. Neben bebauten Flächen überwiegen Äcker und kultiviertes Grünland. Ausreichend breite Randstreifen als Entwicklungsraum für Gewässer und Ufer fehlen bisher zumeist und damit wesentliche Voraussetzungen für eine eigendynamische Entwicklung einhergehend mit der Verbesserung der ökologischen Funktionsfähigkeit der Humme.
