## Stammdaten

| Bearbeitungsgebiet | 10 Weser/Emmer |
| Alte Wasserkörper Nr. | 10013 |

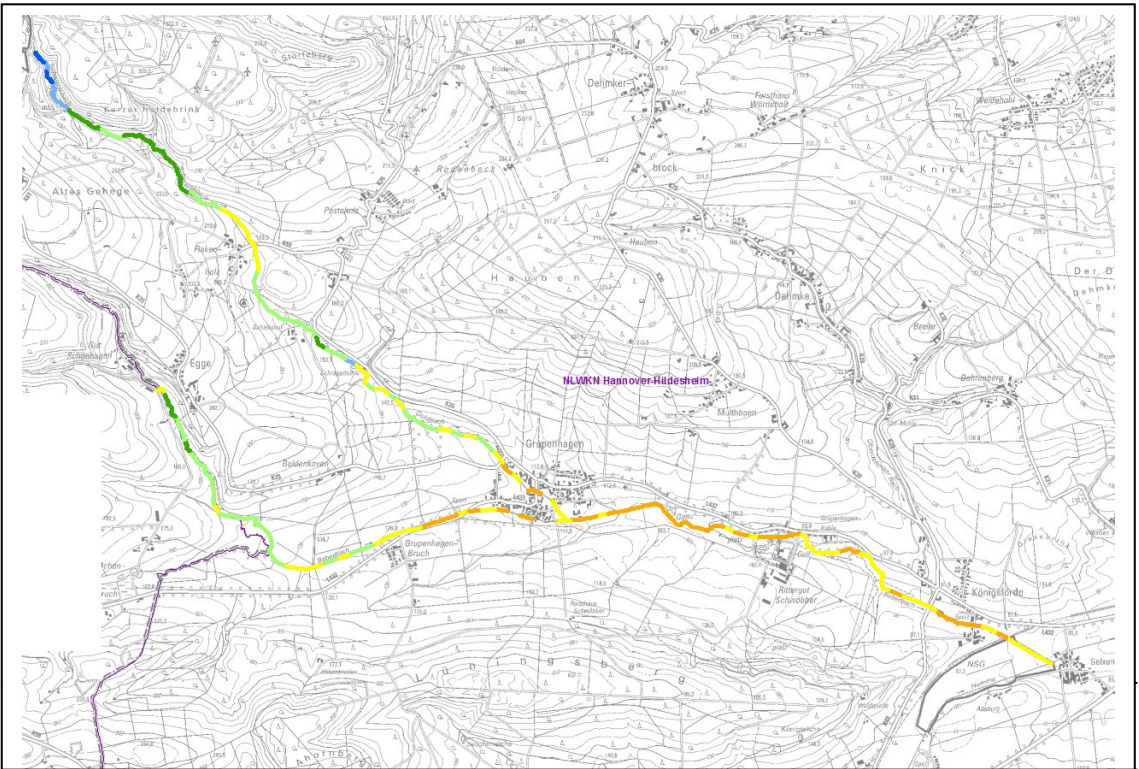
Gesamtbewertung Detailstrukturkartierung (DSK)

Sind die Oberläufe von Beberbach und Goldbach strukturell zumindest streckenweise noch in einem relativ naturnahen Zustand, ist der Gewässerverlauf unterhalb des Zusammenflusses beider Gewässer durchgehend stark bis sehr stark verändert. Unterhalb Grunenhagen liegt ein Ausbaugrad vor, der kaum noch eine strukturelle Vielfalt des Beberbaches zulässt. Die Aue ist hier auf Grund der intensiven Nutzung (Landwirtschaft, Golfplatz) in ihrer eigentlichen Funktion überwiegend nicht mehr vorhanden.

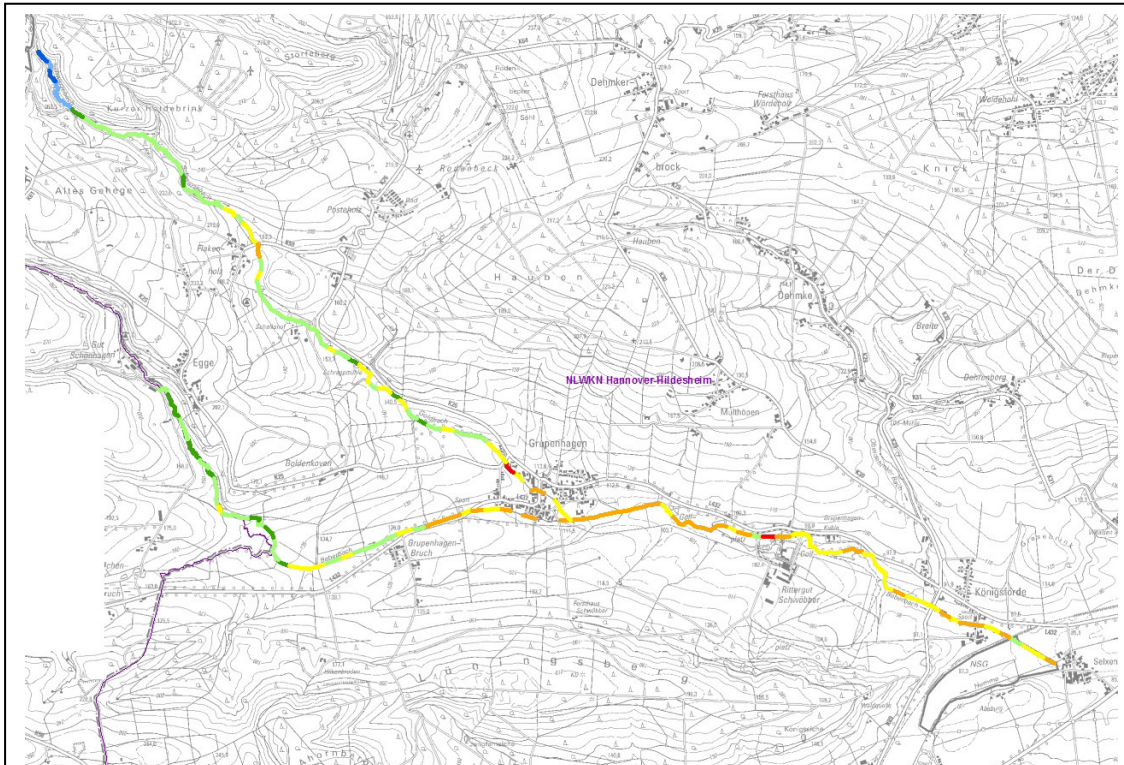
## Bewertung Gewässerstruktur Sohle

Auch bei der Sohle zeigt sich eine deutliche „Zweiteilung“ des WK's. Ist diese in den Oberläufen so gut wie nicht verbaut, so sind uh. Grunenhagen immer wieder längere Abschnitte durch Steinschüttungen befestigt. Dementsprechend findet sich unterhalb aber auch oberhalb Grunenhagen kaum nennenswerte Substratdiversität, besondere Sohlenstrukturen gibt es gerade hier nur wenige, oft sind sie sogar nur ansatzweise ausgeprägt.

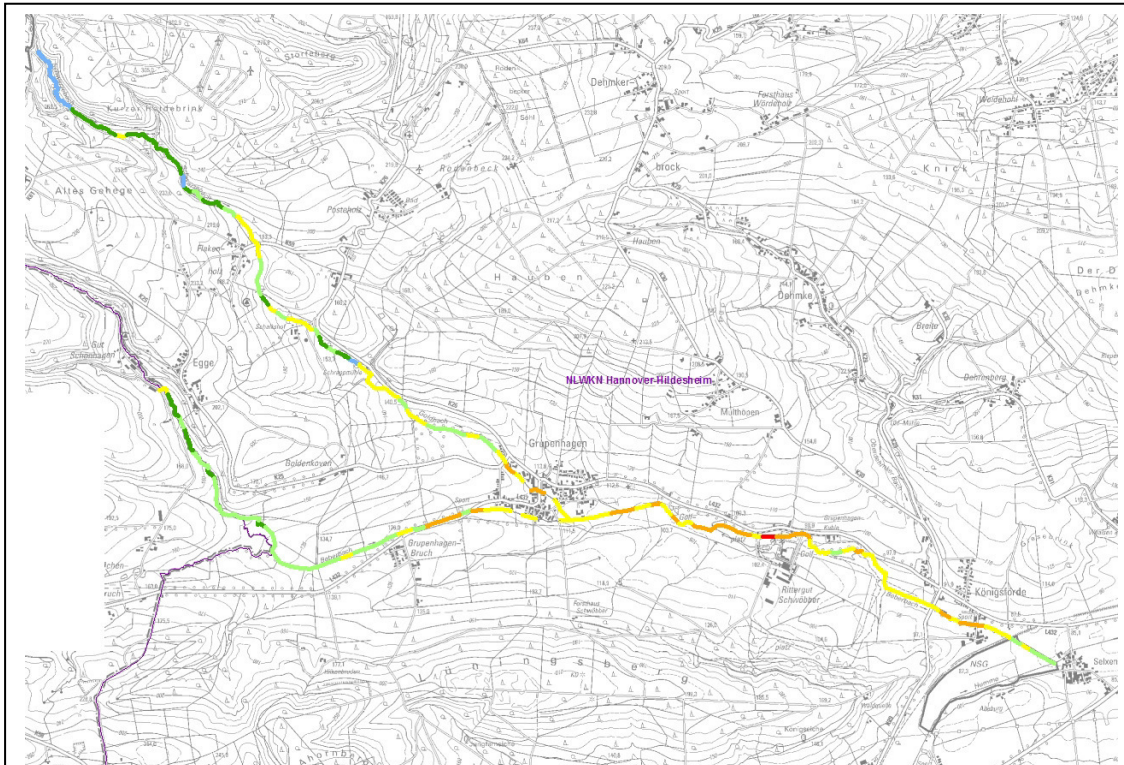
## Bewertung Gewässerstruktur Ufer

Ist z.B. im Oberlauf des Goldbaches/Schwarzbaches bodenständiger Wald der vorherrschende Uferbewuchs, sind es in den Unterläufen jeweils galerieartige ein- oder zweiseitige bodenständige Gehölzstreifen, die dominieren. Unterhalb von Grupenhagen kommen vermehrt Krautfluren, Röhricht und ein zunehmender Verbau u.a. auf dem Golfplatz als bestimmendes Ufer-Merkmal hinzu. T.w. starker Uferbau ist vermehrt in verschiedenen Formen (z.B. Steinschüttungen, Lebendverbau) in beiden Gewässern auch direkt oberhalb Grupenhagen anzutreffen.

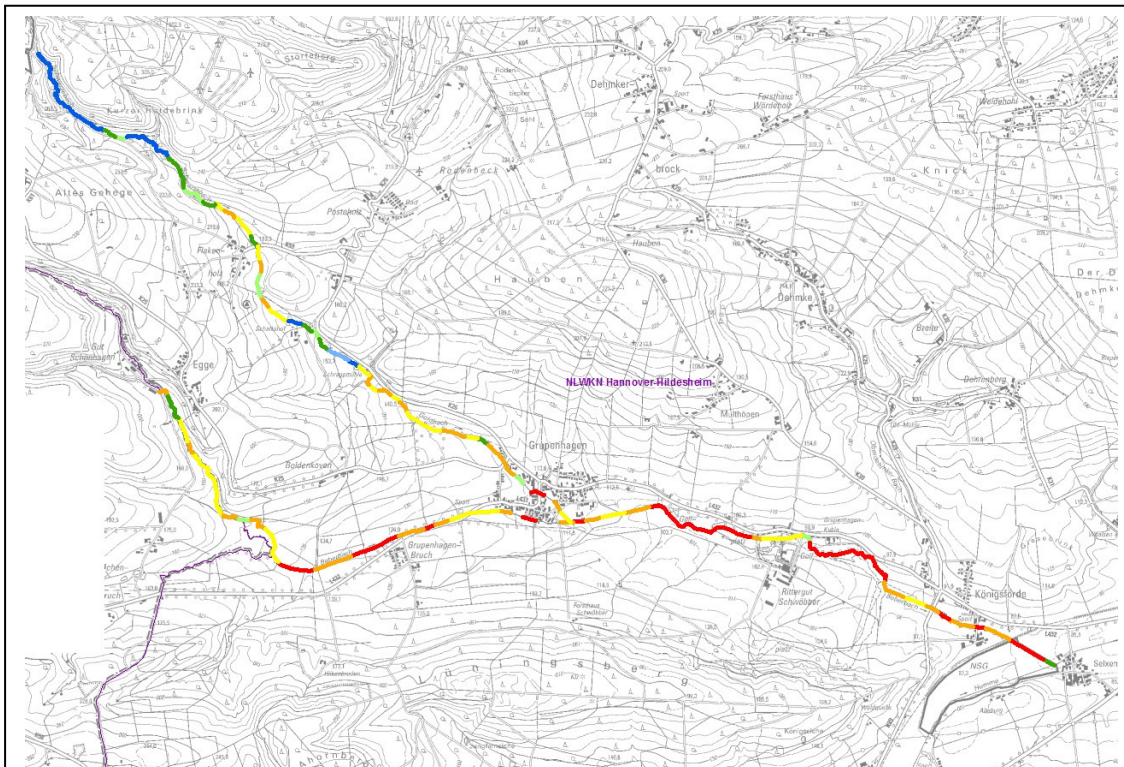
## Bewertung Gewässerstruktur Land

Durch verschiedene, überwiegend landwirtschaftliche Nutzung aber auch Freizeitnutzung ist die Gewässerniederung des Wasserkörpers in seiner ökologischen Funktion sehr stark eingeschränkt. Der starke Ausbaugrad verbunden mit der ausgeprägten Tiefenerosion unterbindet darüber hinaus einen engeren Kontakt des Gewässers mit der ursprünglichen Aue. So sind bezogen auf das Gewässerumfeld insgesamt beinahe 2/3 des Gewässerlaufes stark bis sogar vollständig in seiner Struktur verändert.
