WK 12057 Bückeburger Aue – unterer Mittellauf

Gesamtbewertung Detailstrukturkartierung (DSK)

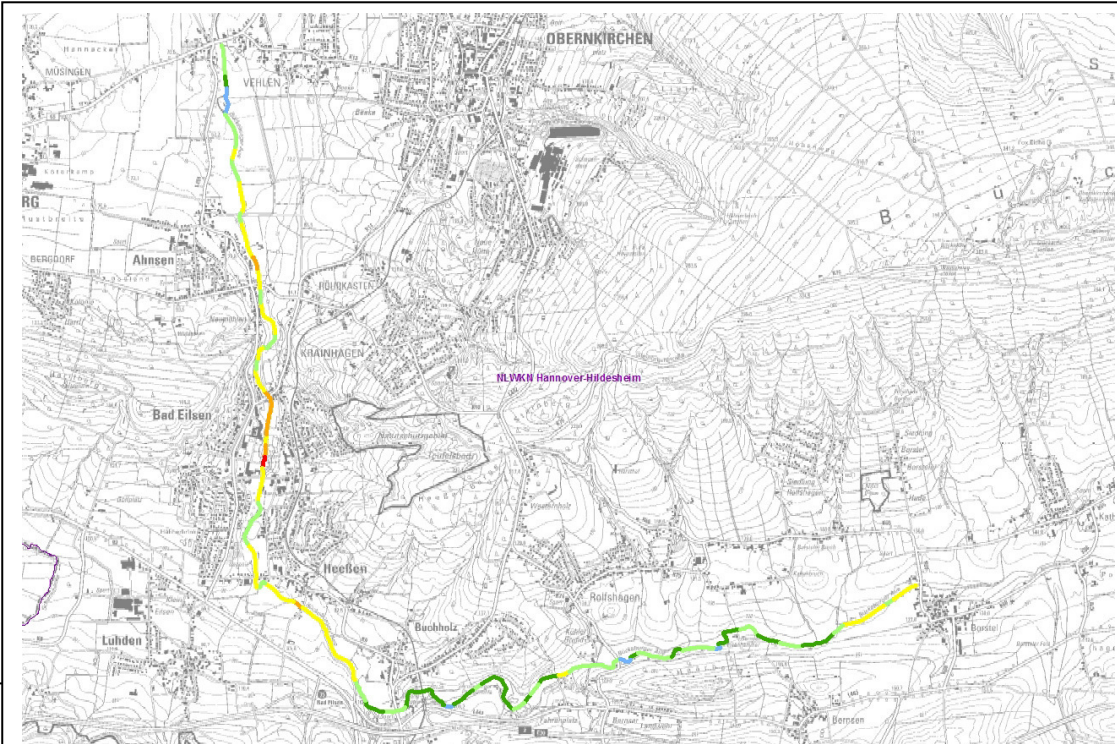
Der neue WK 12057 befindet sich unterhalb Buchholz in den stark urban überprägten Gewässerabschnitten (Heeßen, Bad Eilsen bis Ahnsen) in einem überwiegend naturfernen Zustand. Dagegen hebt sich der Verlauf der Bückeburger Aue von Höhe Buchholz bis kurz vor Borstel gewässeraufwärts nicht zuletzt auch dank zahlreicher hier bereits durchgeführter Entwicklungsmaßnahmen durch seine im Vergleich klar bessere Gewässerstruktur deutlich ab.

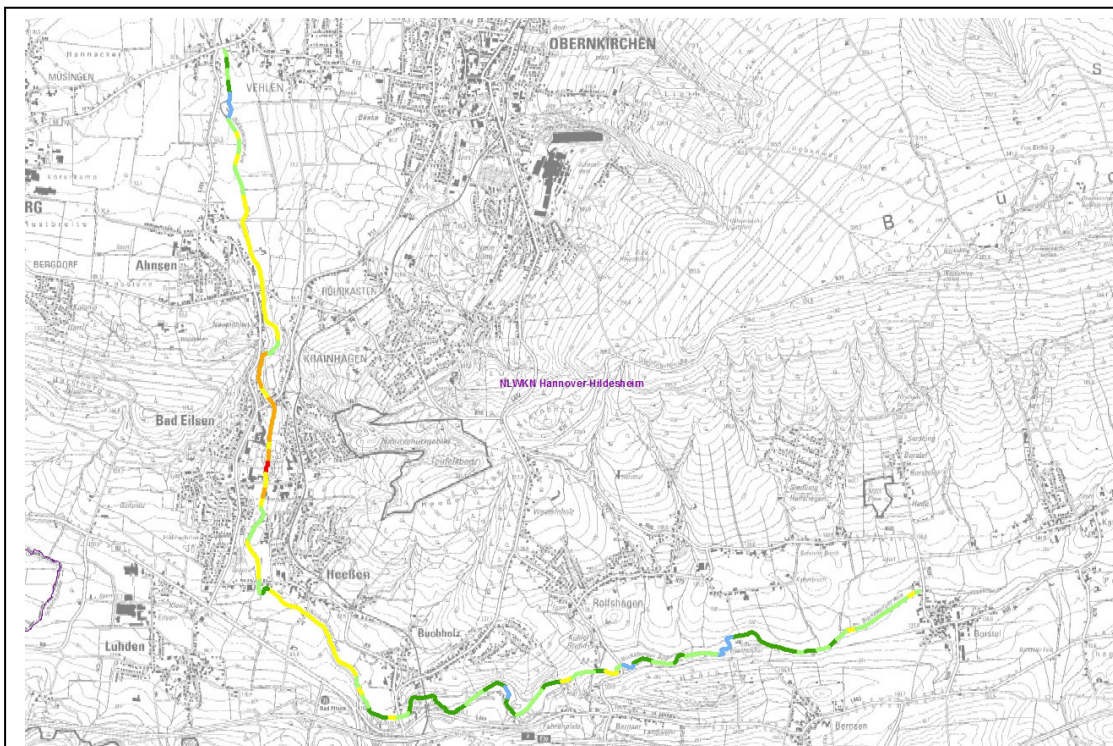
## Bewertung Gewässerstruktur Sohle

Der in den Siedlungsbereichen starke Gewässerausbau (s.o.) geht einher mit einem entsprechend starken Sohlenverbau, einer überwiegend nur geringen Substratdiversität und dem Mangel bis völligem Fehlen besonderer Uferstrukturen. Dementsprechend sind die Abschnitte oberhalb Buchholz bezüglich dieser Eigenschaften durchweg besser ausgebildet. Das Sohlensubstrat ist dagegen durchgehend relativ naturnah.

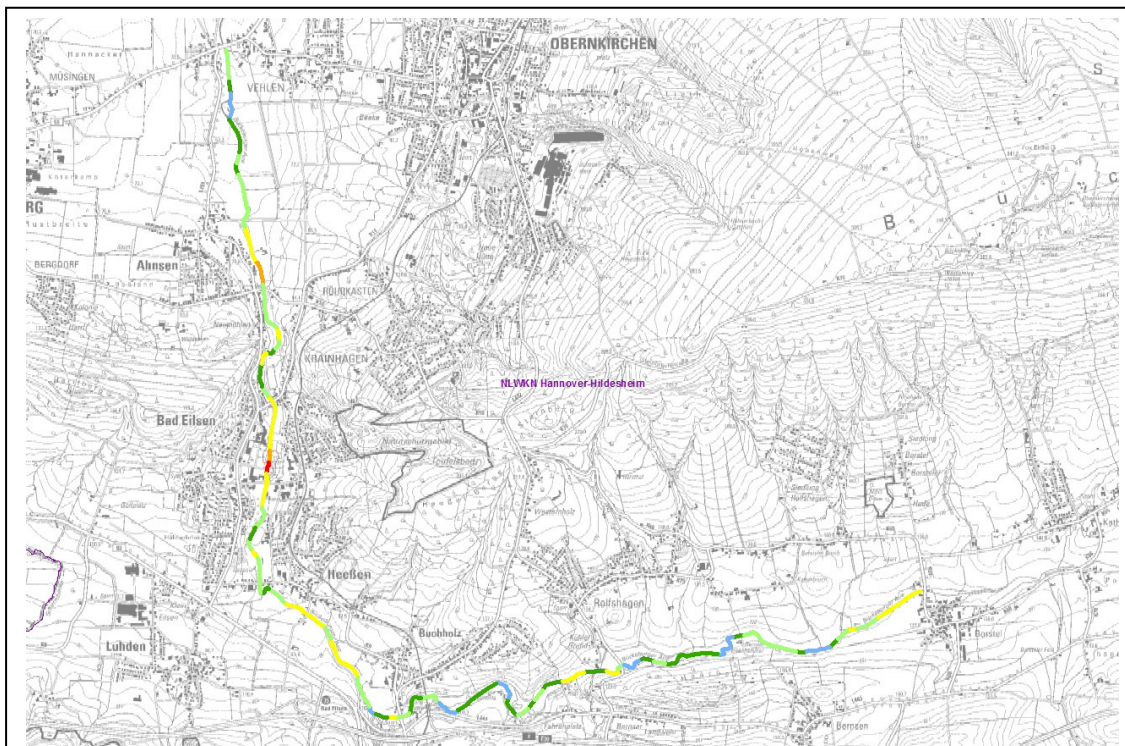
## Bewertung Gewässerstruktur Ufer

Wird der gesamte WK noch über weite Strecken von einer Galerie aus standortgerechten Altholzbeständen bestockt, so ist hier in den Siedlungsbereichen im Gegensatz zu den wesentlich naturnäheren Gewässerabschnitten oberhalb von Buchholz wiederum durch den starken Uferverbau (Steinschüttung, wilder Verbau, Beton, Mauern, Pflaster) ein Mangel an differenzierten, besonderen Uferstrukturen auszumachen.

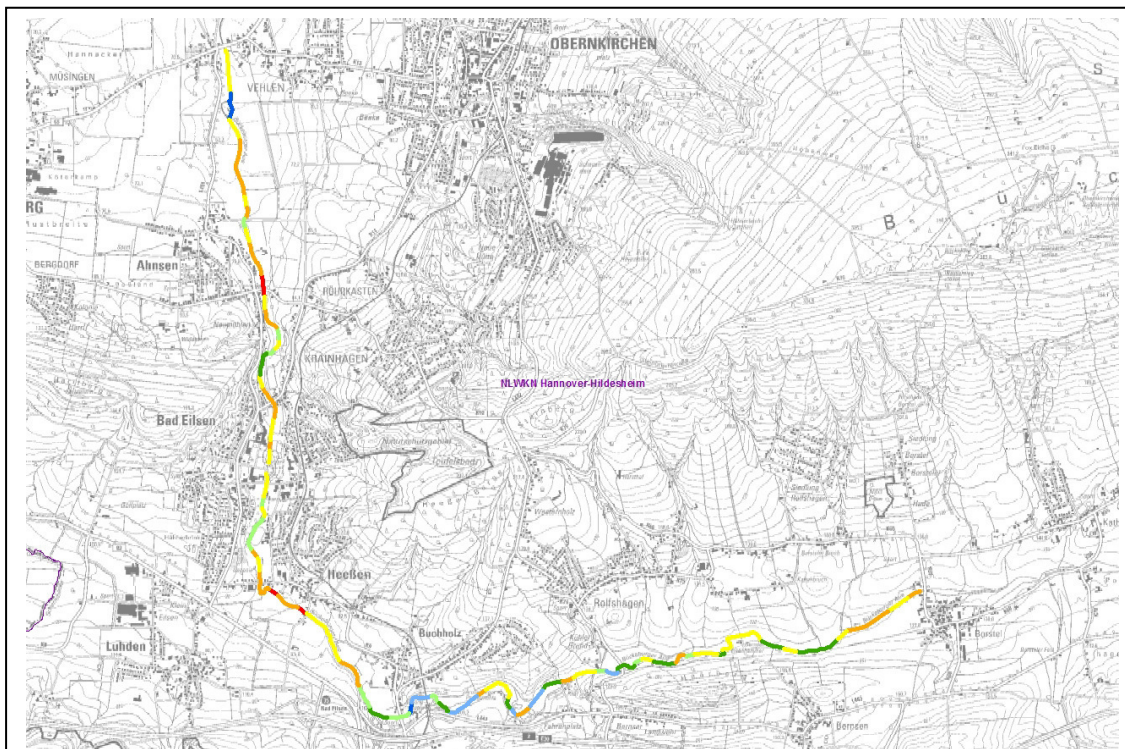
## Bewertung Gewässerstruktur Land

Mehr oder weniger intensive verschiedenartige Nutzungen der angrenzenden Gewässerflächen lassen bisher nur wenig Raum für ausreichend breite Randstreifen auch außerhalb der dichtbesiedelten Bereiche. Meist sind es nur relativ schmale, oft nur einseitige Saumstreifen, in denen naturbelassene Sukzessionsfluren zur Gewässerstruktur beitragen.
