## Stammdaten

WK 12058 Bückeburger Aue – oberer Mittellauf

Gesamtbewertung Detailstrukturkartierung (DSK)

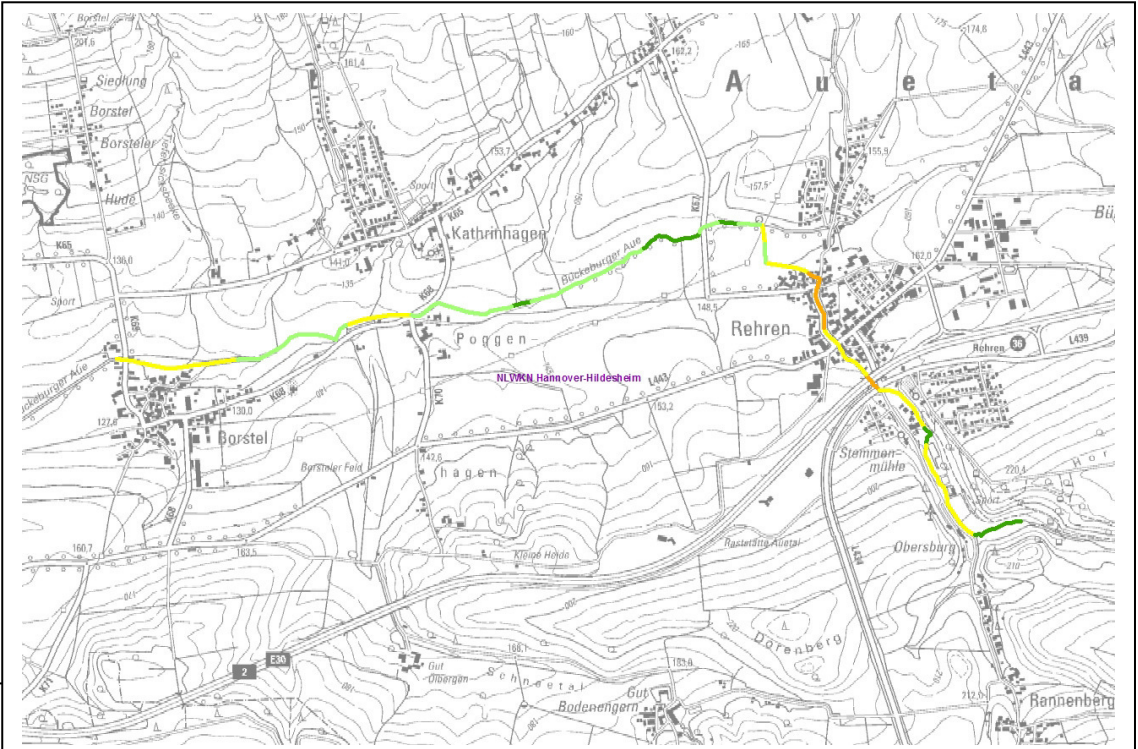
Dem t.w. massiven Uferverbau zwischen Borstel und Rehren entsprechend, ist der hier betrachtete Abschnitt der Bückeburger Aue zum überwiegenden Teil in seiner Struktur deutlich bis sehr stark verändert. Eine eigendynamische Entwicklung, die zur Entwicklung gewässertypischer Strukturen führen würde, ist über weite Strecken nicht möglich. Nach Umwandlung verschiedener Querbauwerke in Sohlgleiten verbleiben einige kleinere Abstürze, die die ökologische Durchgängigkeit erschweren oder unterbinden.

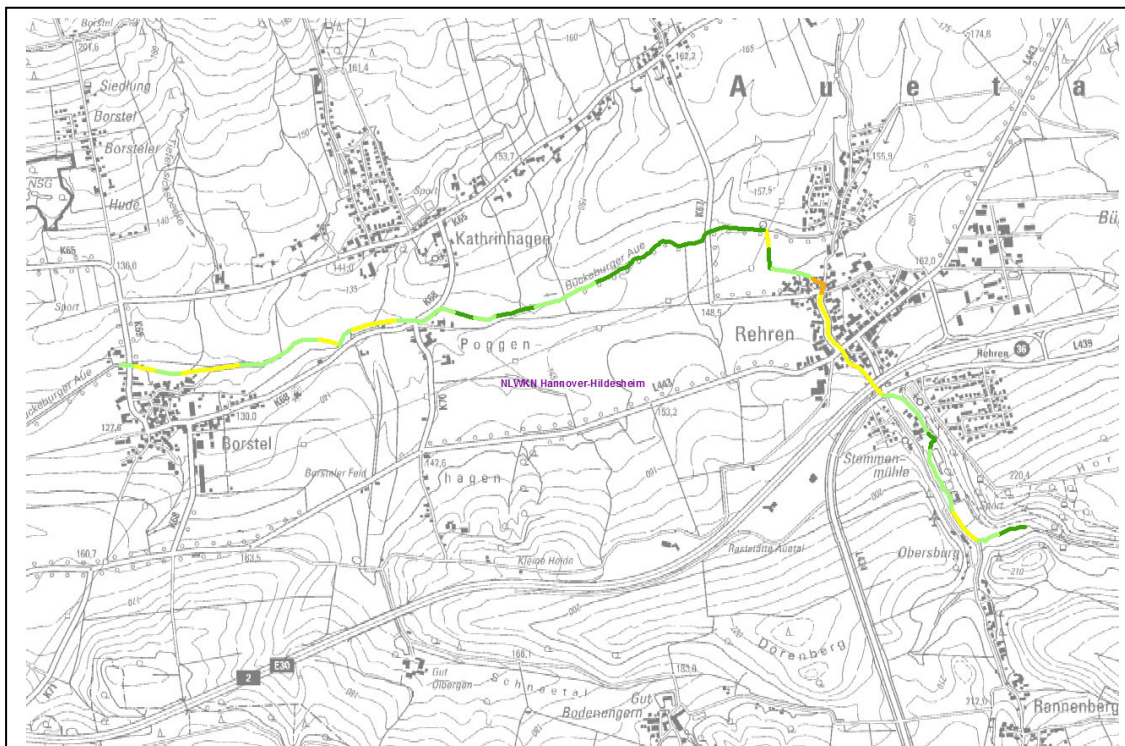
## Bewertung Gewässerstruktur Sohle

In der Sohle liegen bereits abschnittsweise naturnahe Strukturen vor. Das vorliegende grundsätzlich typgerechte Sohlensubstrat und das weitgehende Fehlen eines Sohlenverbaus bieten u.a. gute Voraussetzungen durch Förderung der eigendynamischen Entwicklung innerhalb dieses Wasserkörpers diese Strukturen weiter auszubauen und damit die Strukturdiversität bezogen auf den ganzen Wasserkörper zu erhöhen.

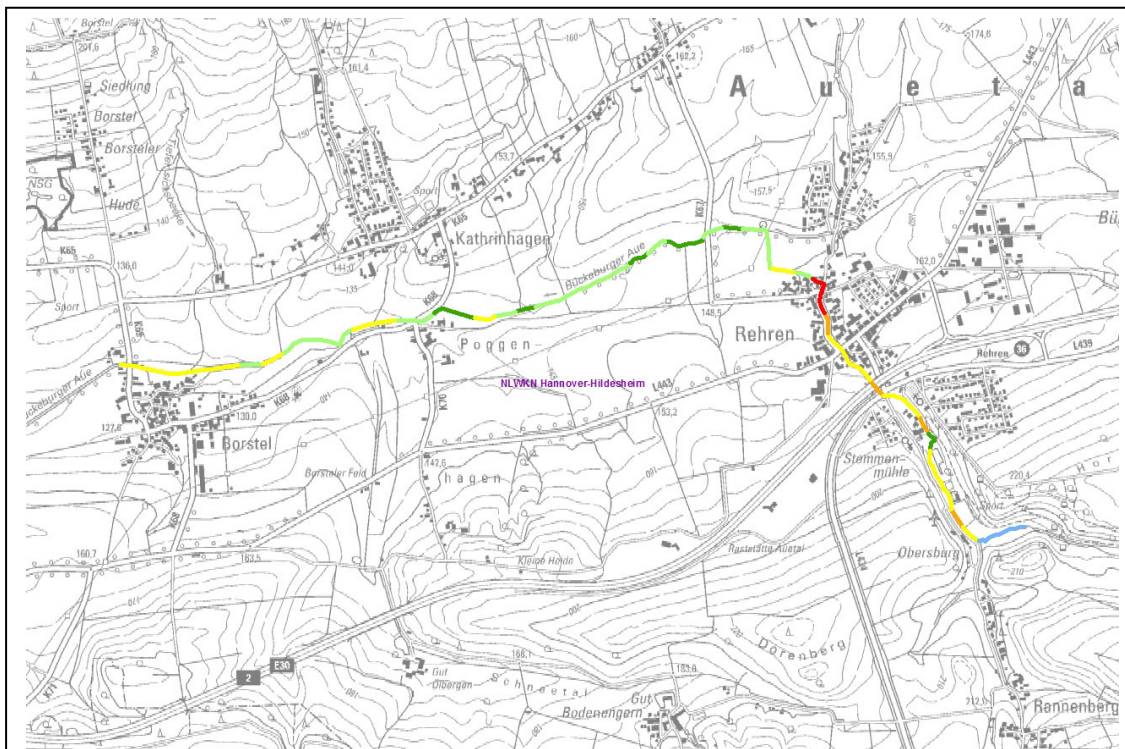
## Bewertung Gewässerstruktur Ufer

Der Gewässerlauf ist überwiegend mit einer bodenständigen Galerie (t.w. lückig) bestockt. Die Ufer sind über weite Strecken durch mitunter starken Verbau (Steinschüttungen, wilder Verbau, Beton, Mauern etc.) gekennzeichnet, die das Gewässer auf seinen momentanen Verlauf festlegen und in seiner dynamischen Entwicklung stark einschränken. Dementsprechend sind besondere strukturbildende Uferstrukturen nur in geringer Zahl oder nur ansatzweise ausgeprägt.

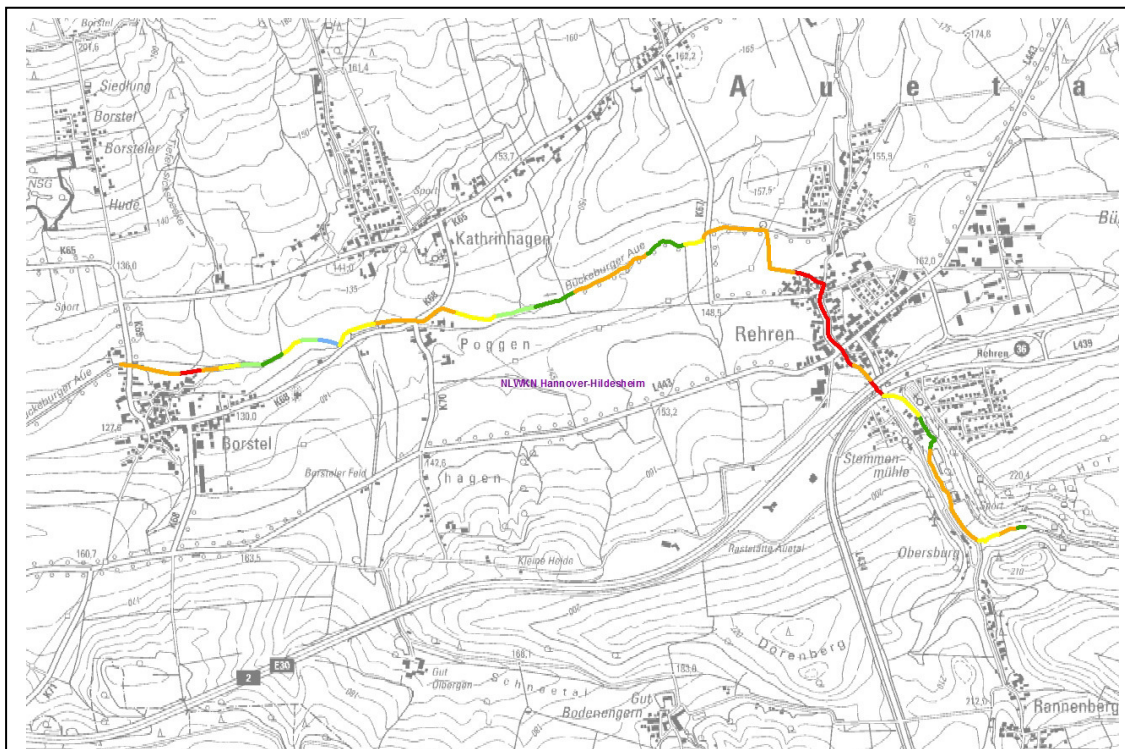
## Bewertung Gewässerstruktur Land

Außerhalb der Siedlungsflächen wird die Bückeburger Aue überwiegend durch landwirtschaftlich intensiv genutzte Flächen begleitet. Randstreifen sind nur an kurzen Abschnitten anzutreffen. Die Aue ist daher in ihrer Funktion zurückgedrängt. Saumstreifen dominieren.
