## Stammdaten

## Bewertungen nach EG-WRRL, Stand 2015

## WK 13027 Speckenbach

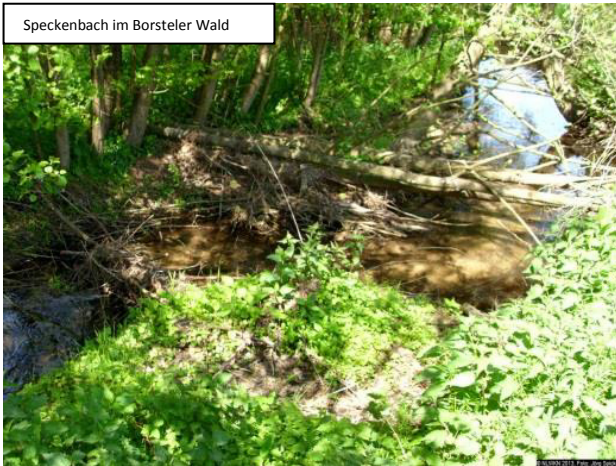
Über  $\frac{1}{4}$  der Gewässerstrecke des Speckenbaches ist sehr stark bis vollständig verändert. Er wurde ausgebaut, begradigt, eingetieft und ist daher größtenteils strukturarm. Nur im Bereich des Borsteler Waldes ist die Struktur noch relativ naturnah und es gibt vermehrt Erlenaufkommen (s. linkes Bild).

Speckenbach im Borsteler Wald

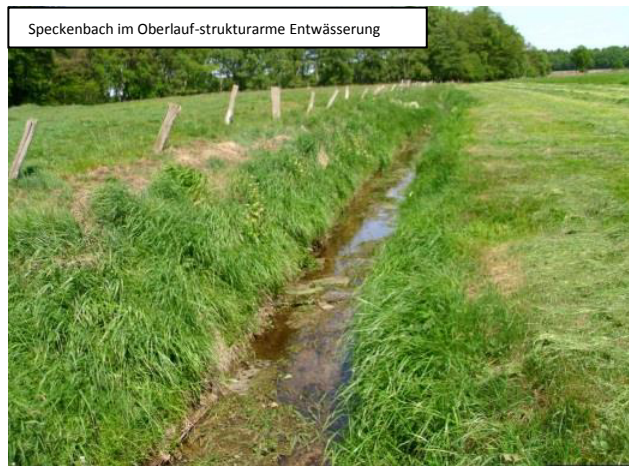
Speckenbach im Oberlauf-strukturarme Entwässerung

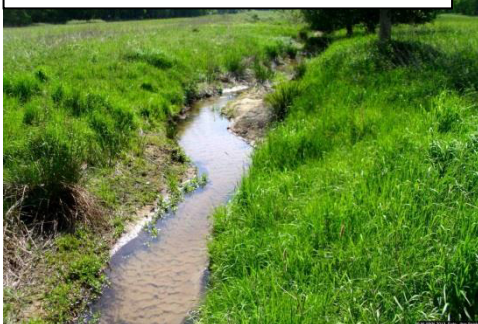
Speckenbach-leichte Mäandrierung

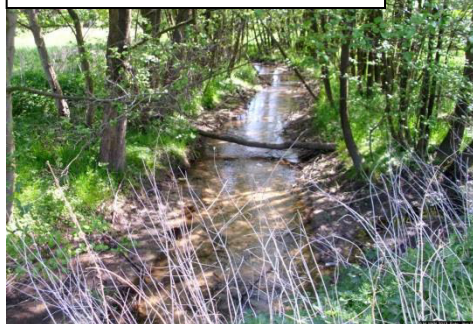
Speckenbach-Erlenaufkommen

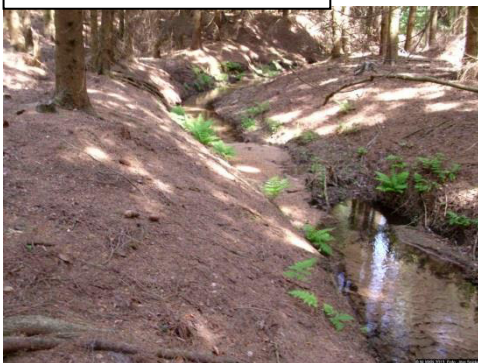
Knapp 80% des Ufers sind stark bis vollständig verändert. Nur im Bereich des Borsteler Waldes gibt es noch unveränderte Uferstrukturen. Dort geben Erlen dem Bachbett Struktur. Zwischen km 7.800 und 8.000 stehen Fichten, welche als standortfremde Bäume dafür sorgen, dass die ins Wasser fallenden Nadeln nicht abgebaut werden. Daher sind diese Bäume zu entfernen und standorttypische Bäume aufkommen zu lassen (4.1). Des Weiteren sollten Maßnahmen aus der MG 5 (Einbau von Kiesstrecken- und bänken sowie Totholz) umgesetzt werden. Allerdings erst, wenn das Sandproblem gelöst ist.

Speckenbach-nicht zersetzte Fichtennadeln
