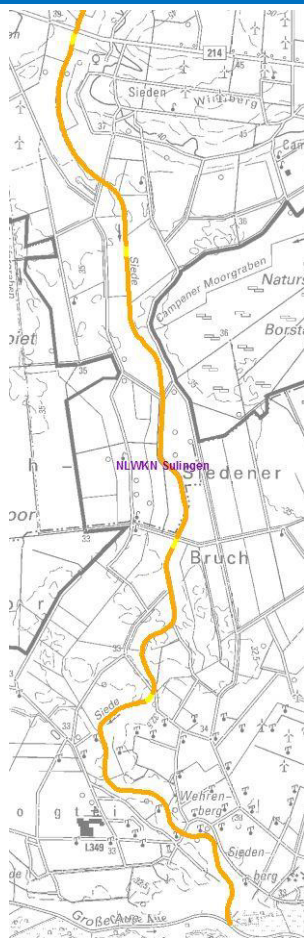
## Gesamtbewertung Detailstrukturkartierung (DSK)

Fast der gesamte Verlauf des Siede Unterlaufes ist sehr stark verändert. Die Siede ist ausgebaut (überdimensioniert), begradigt und weitestgehend strukturarm. Es fehlen naturraumtypische Ufergehölze und eine Anbindung an die Aue. Bauliche Maßnahmen zur Bettgestaltung und Laufverlängerung (MG 1) sowie Maßnahmen zur Förderung der eigendynamischen Entwicklungsfähigkeit (MG 2) sind hier anzuwenden.

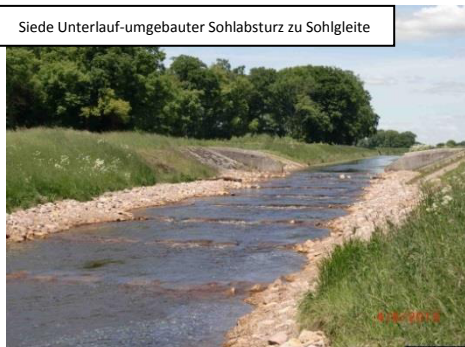
Siede Unterlauf-umgebauter Sohlabsturz zu Sohlgleite

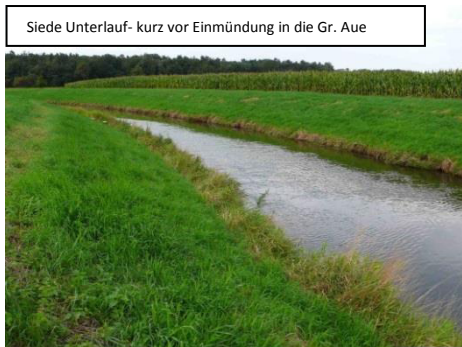
Siede Unterlauf- kurz vor Einmündung in die Gr. Aue

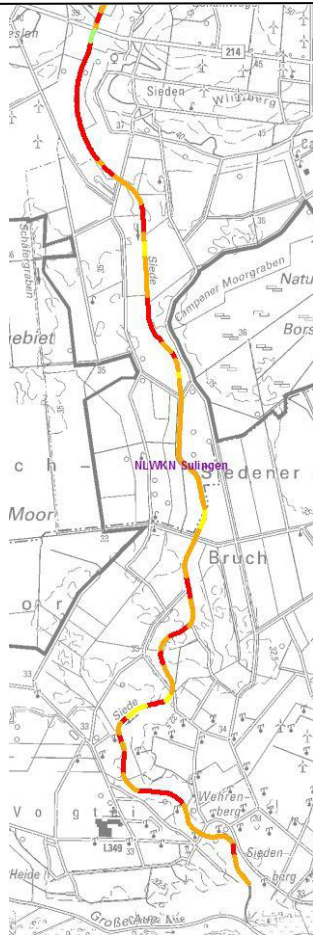
## Strukturveränderung der Sohle im WK gesamt (km und %)

Bei dem Unterlauf der Siede handelt es sich um einen sand- und lehmgeprägten Tieflandfluss (Typ 15). Neben der dominierenden Sand- und Lehmfraktion findet man idealerweise auch Kiesbänke, sowie Tone und Mergel. Allerdings ist die Sohle der Siede zu ¾ sehr stark bis vollständig verändert. Die Substratdiversität ist gering, da Sand dominiert. Daher wären Maßnahmen aus der MG 5 umzusetzen. Der ULV Gr. Aue reduziert die Unterhaltung im Sohlbett auf das nötigste. Hier wird seit einigen Jahren die sog. Stromlinienmahd durchgeführt, welche die Biodiversität „instream“ aufwertet.

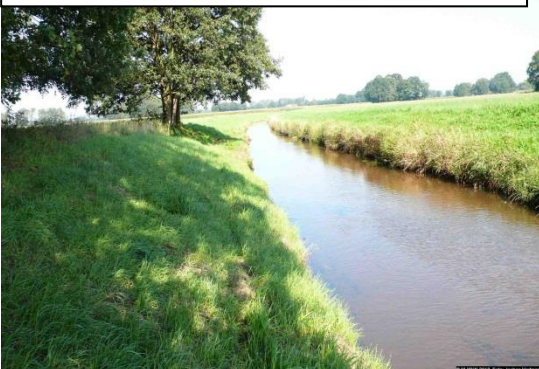
Siede Unterlauf-erhöhtes Sandaufkommen bedeckt die gesamte Sohle

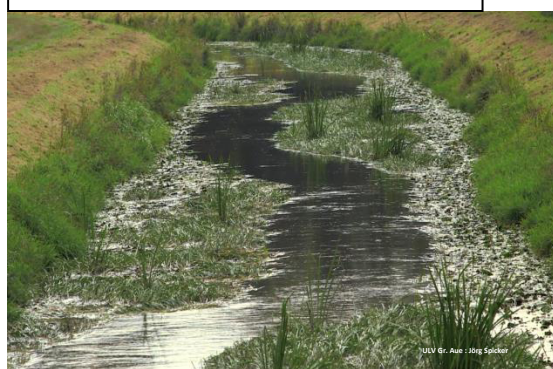
Siede Unterlauf-Stromlinienmahd sorgt für Biodiversität im Fluss

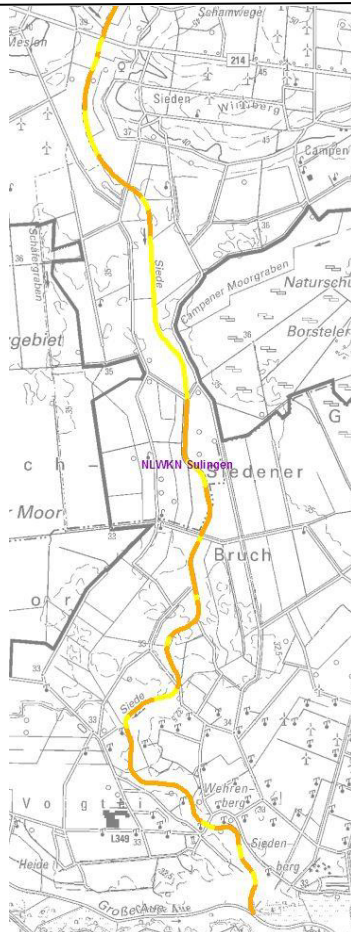
## Strukturveränderung des Ufers im WK gesamt (km und %)

Am Siede Unterlauf fehlen fast auf der gesamten Länge natürliche Ufergehölze. Maßnahmen aus der MG 4 sollten hier Anwendung finden.

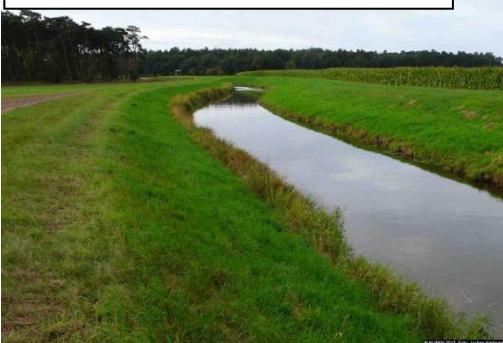
Siede Unterlauf-fehlende Ufergehölze

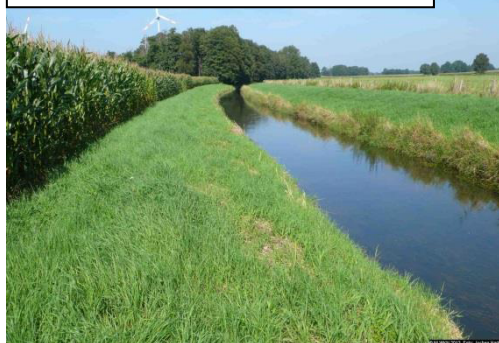
Siede Unterlauf-Nutzung bis an die Böschungsoberkante

Da die landwirtschaftliche Nutzung (dort wo es noch keinen Unterhaltungsstreifen gibt) meist bis an die Böschungsoberkante reicht, sollte der Randstreifen auf mind. 10 m beidseitig ausgeweitet werden (6.6), so dass Nährstoffeinträge minimiert werden.
