| Flussgebiet | Weser (4000) |
| Bearbeitungsgebiet | 13 Große Aue |

## WK 13030 Allerbeeke Oberlauf

### Gesamtbewertung Detailstrukturkartierung (DSK)

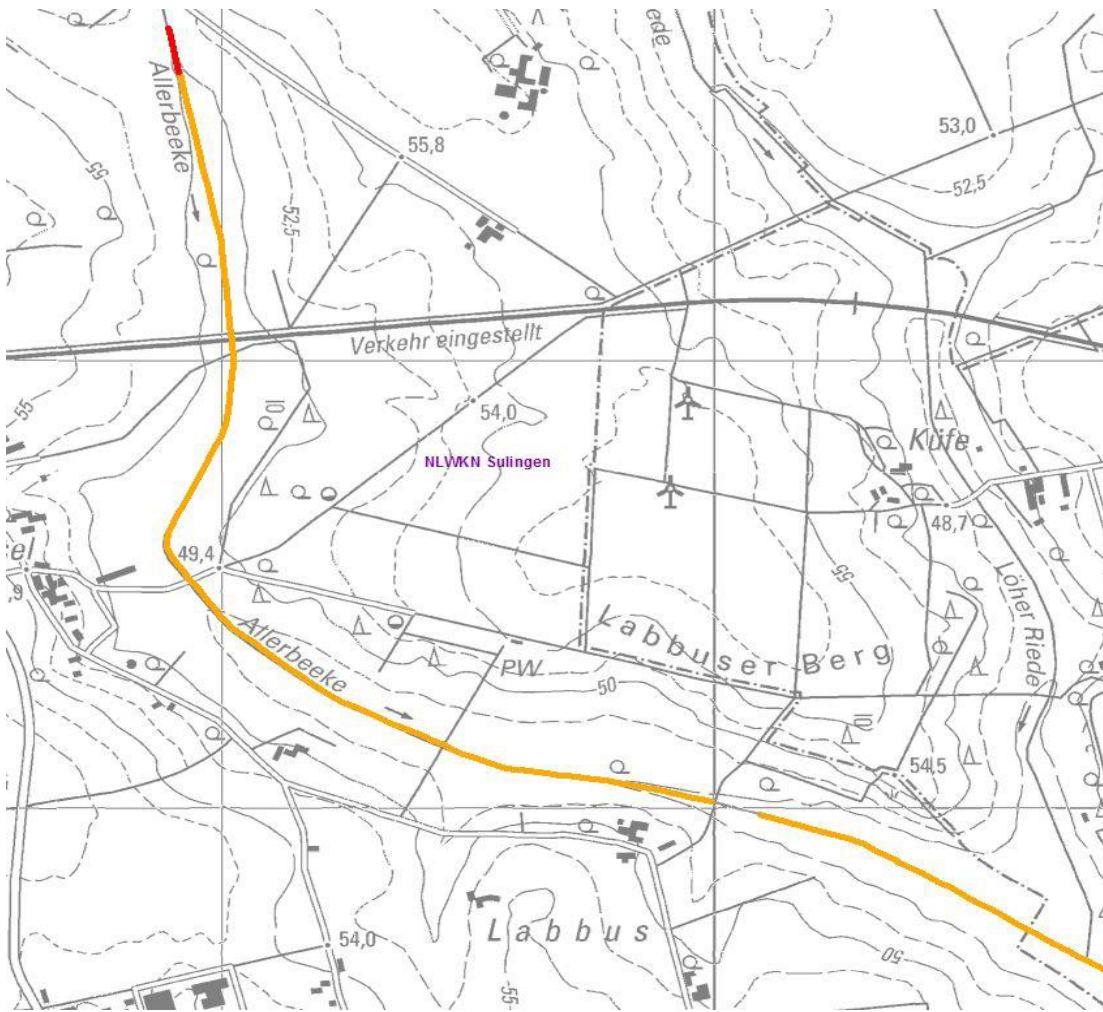
#### DSK-Gesamtbewertung im WK gesamt (km und %)

Der gesamte Oberlauf der Allerbeeke ist sehr stark bis vollständig verändert. Er wurde durchgehend begradigt und ist heute stark eingetieft. Im GEPI Allerbeeke finden sich weitere detaillierte Vorschläge zur Verbesserung der Struktur und Güte.

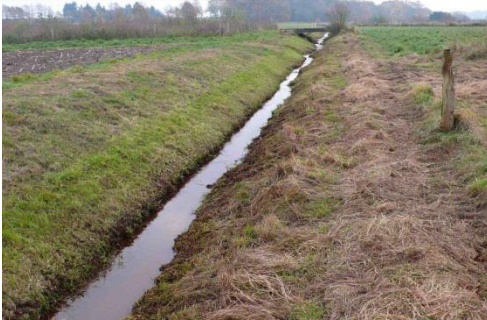
Allerbeeke Oberlauf-stark begradigt und eingetieft

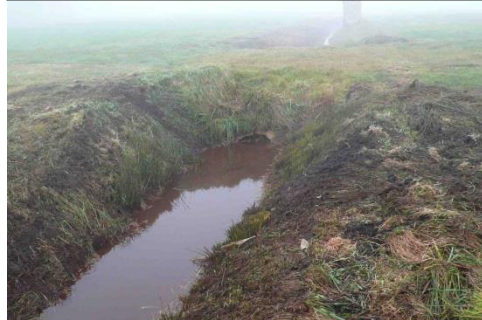
Allerbeeke Oberlauf-Rückstau aufgrund zu kleinen Rohrdurchlasses

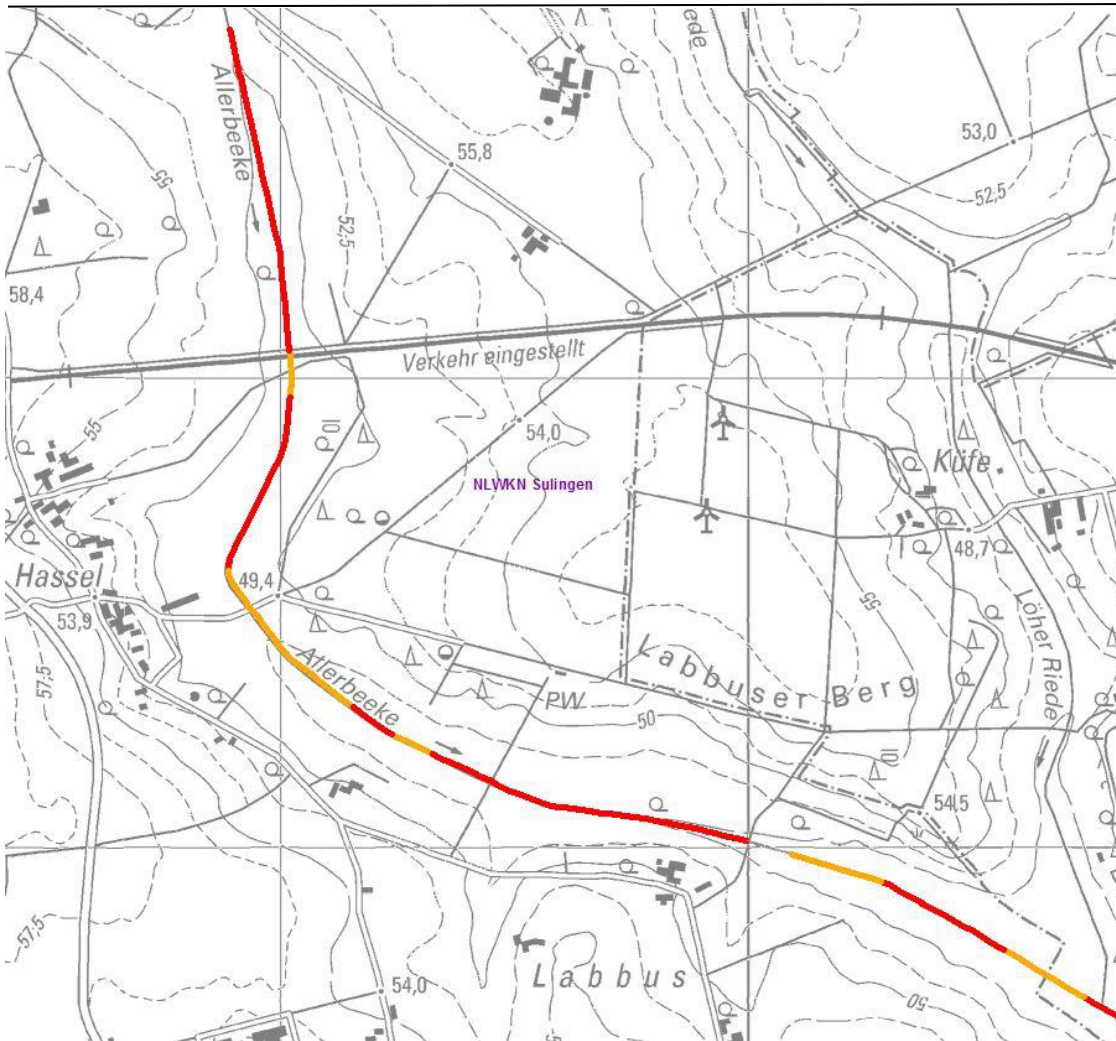
Strukturveränderung der Sohle im WK gesamt (km und %)

Ursprünglich handelt es sich um einen kiesgeprägten Tieflandbach. Die Sohle ist allerdings heute sehr stark bis vollständig verändert. Zur Strukturverbesserung sollten Vitalisierungsmaßnahmen im Bachbett (5.1/5.2) durchgeführt werden. Durch den ULV Gr. Aue wird mittlerweile eine Stromlinienmähd vorgenommen. So entsteht innerhalb des Stromstriches eine Strömung, die abgelagertes, feines Material fortspült und vorhandene Kiese und Steine freilegt.

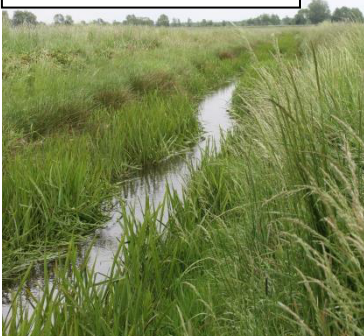
Allerbeeke Oberlauf-Stromstrichmähd

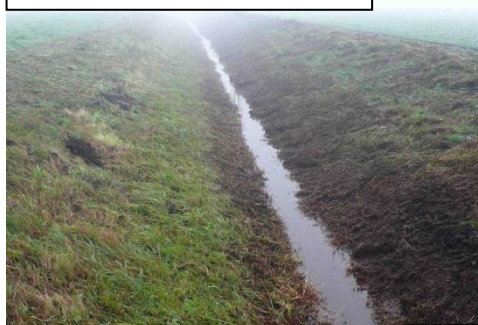
Allerbeeke Oberlauf-öde Gewässerlandschaft

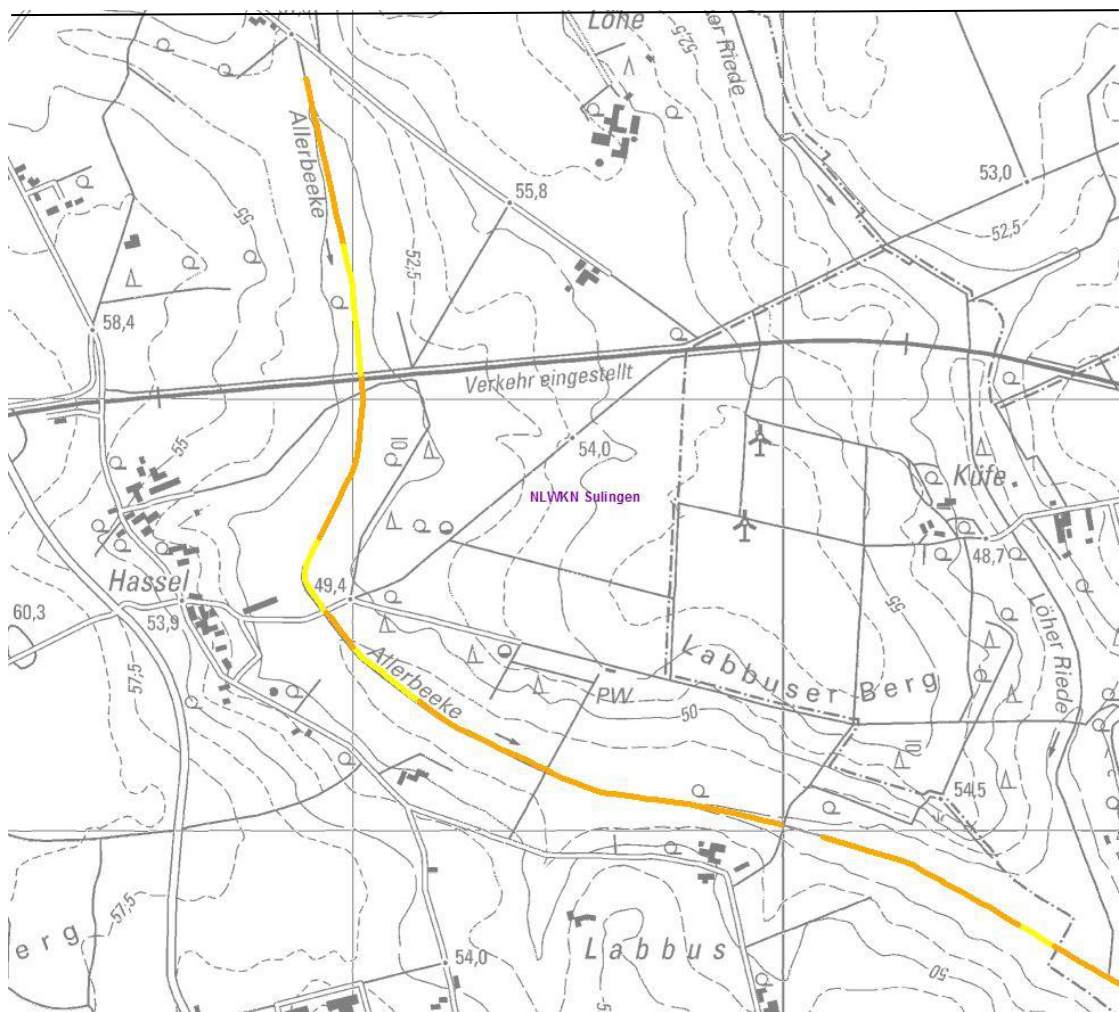
Strukturveränderung des Ufers im WK gesamt (km und %)

Im Oberlauf gibt es keine natürlichen Ufergehölze (4.1). Durch Profilanpassungen, insbesondere Böschungsabflachungen zur Anlage einer Sekundäraue (MG 2) und Förderung der eigendynamischen Gewässerentwicklung, könnten strukturverbessernde Maßnahmen im Bereich der NW-Rinne möglich sein.

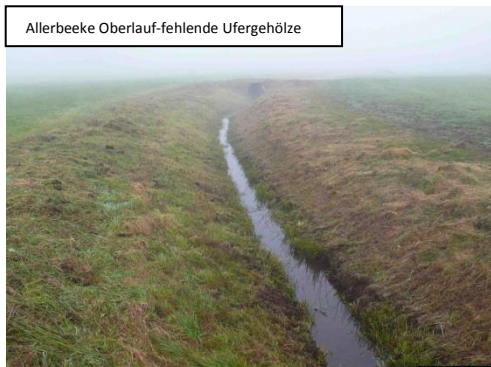
Allerbeeke Oberlauf-fehlende Ufergehölze
