| Bearbeitungsgebiet | 13 Große Aue |

WK 13038 Siede (Oberlauf)

Gesamtbewertung Detailstrukturkartierung (DSK)

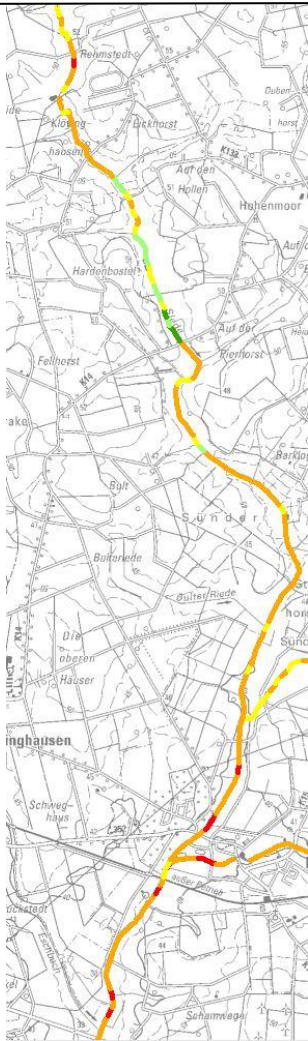
| DSK-Gesamtbewertung im WK gesamt (km und %) | | | | | | |
|---|---|---|---|---|---|---|
| Über ¾ des Siede Oberlaufes ist stark bis sehr stark verändert. Die Siede wurde stark begradigt und ist gerade in Bereichen mit landwirtschaftlicher Nutzung unnatürlich eingetieft. Das Profil ist größtenteils trapezförmig angelegt und lässt keinen Raum für Eigenentwicklung. Hinzu kommt, dass die Siede teilweise recht stark unterhalten wird. | | | | | | |

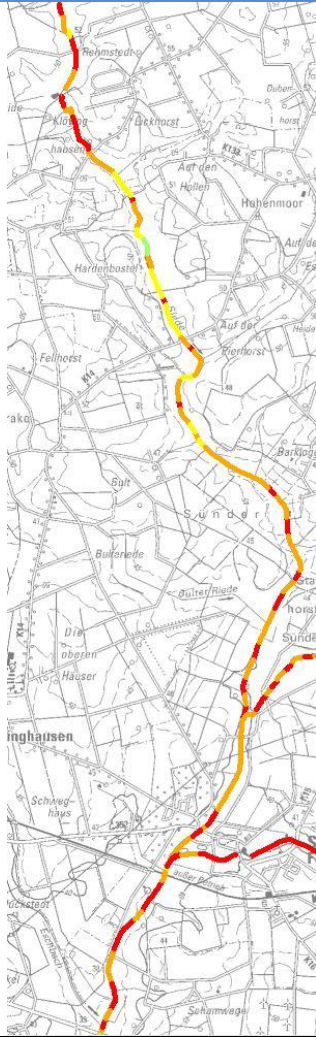
## Bewertung Gewässerstruktur Sohle

Fast die gesamte Sohle des Siede Oberlaufes ist stark bis vollständig verändert. Ursprünglich handelt es sich hierbei um einen löss- und lehmgeprägten Tieflandbach (FG-Typ 18). Zwar weist dieser FG-Typ die höchste natürliche Einschnitttiefe auf, allerdings auch nur in natürlichen (Wald-)Bereichen. Maßnahmen zur Aufwertung der Sohlstruktur wären aus der MG 5 und MG 6 zu empfehlen, dadurch kommt es wieder zu einer Strömungsdiversität sowie Breiten- und Tiefenvarianz.

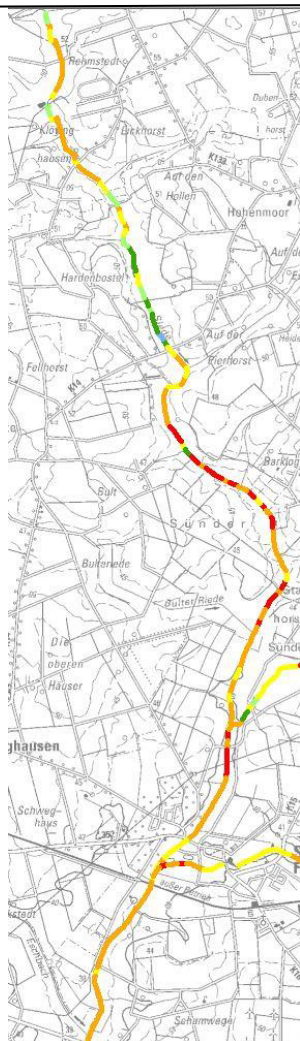
## Strukturveränderung des Ufers im WK gesamt (km und %)

Das Ufer des Siede Oberlaufes ist überwiegend stark bis vollständig verändert. Ausnahme bilden nur die Waldbereiche bei Hardenbostel. Gerade in den Bereichen mit vollständiger Veränderung, sollten die Maßnahmen 2.4 und 2.5 umgesetzt sowie standortheimische Gehölze entwickelt werden (4.1).

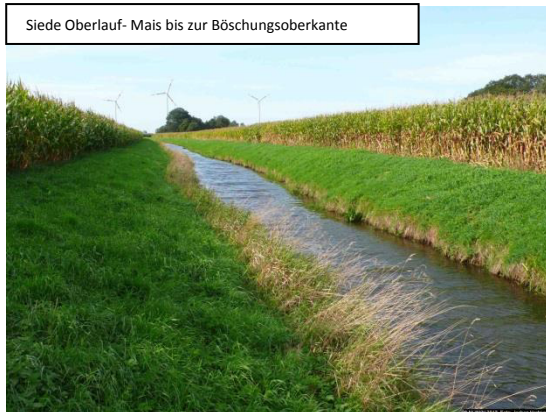
Siede Oberlauf- Mais bis zur Böschungsoberkante

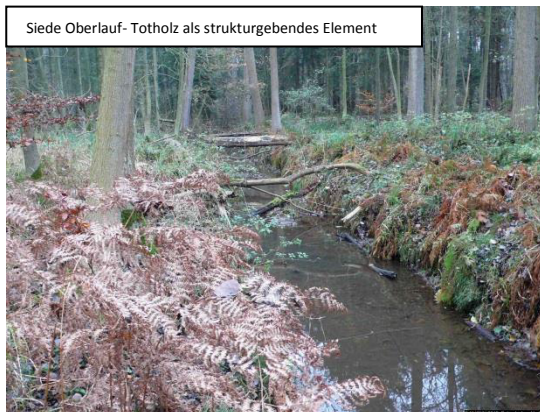
Siede Oberlauf- Totholz als strukturgebendes Element

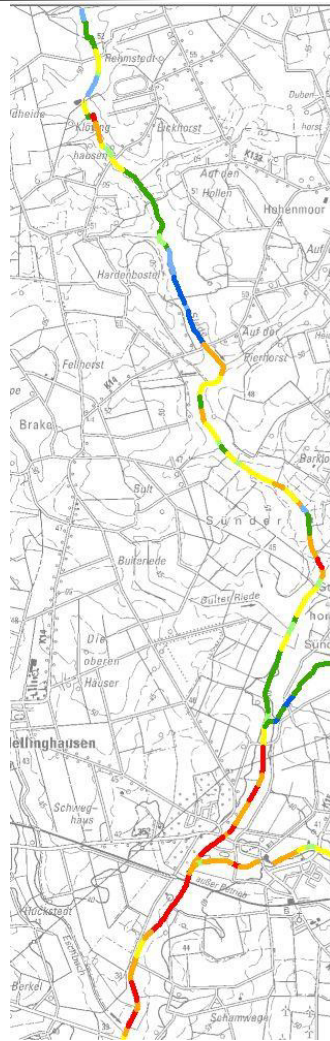
Strukturveränderung des Gewässerumfeldes bezogen auf den WK gesamt (km und %)

Auch die Landnutzung des Siede Oberlaufes ist größtenteils stark bis sehr stark verändert (Ausnahme bilden hier wieder nur die Waldbereiche). Gerade in den vollständig veränderten Abschnitten sollten Laufverlängerungen (MG 1) und Gewässerrandstreifen (6.6) hergestellt werden, um das Fließgewässer nachhaltig zu verbessern und vor landwirtschaftlichen Nährstoffeinträgen zu schützen.
