## Stammdaten

| Flussgebiet | Weser (4000) |
| Alte Wasserkörper Nr. | 14006 |

### Defizitanalyse mit Handlungsempfehlungen für Maßnahmen

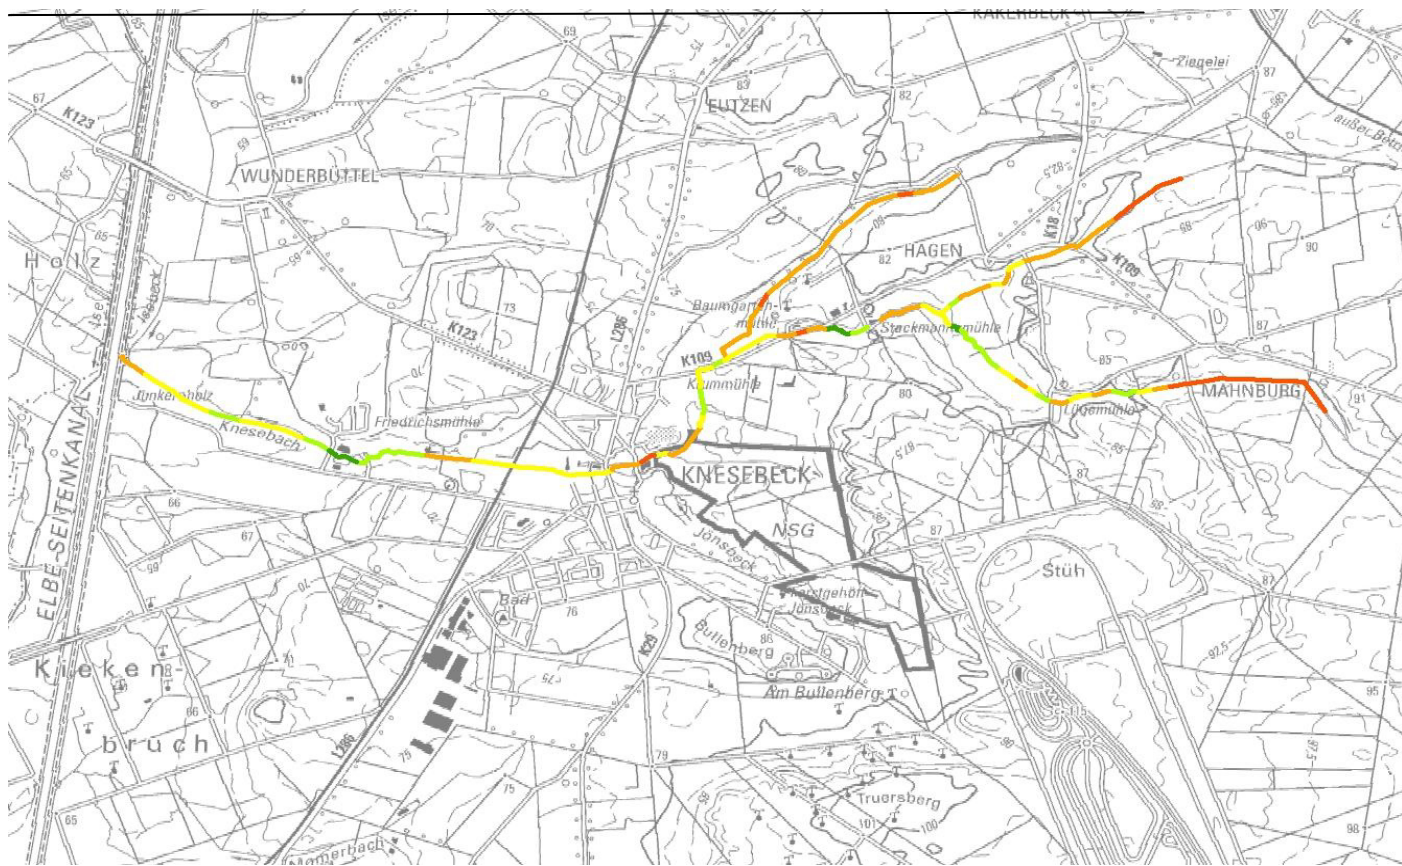
## Gesamtbewertung Detailstrukturkartierung (DSK)

Die Strukturgüte des Knesebachs ist mit einem Hauptanteil von 35% sehr stark verändert. 26% des Baches sind stark verändert und 15% sind deutlich verändert, nur 4% sind mäßig verändert, hier fließt der Bach durch die Reste eines alten Laubwaldes. Als Maßnahme ist hier 2.1 zu empfehlen.

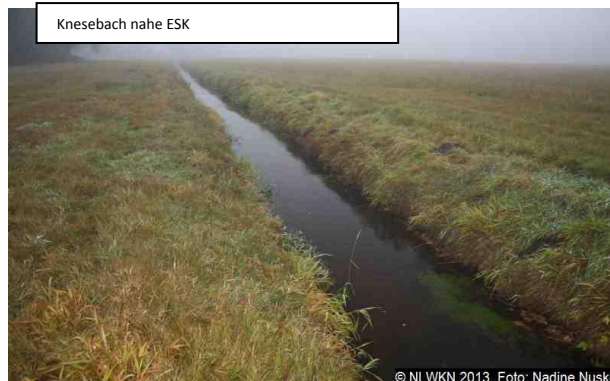
Knesebach nahe ESK

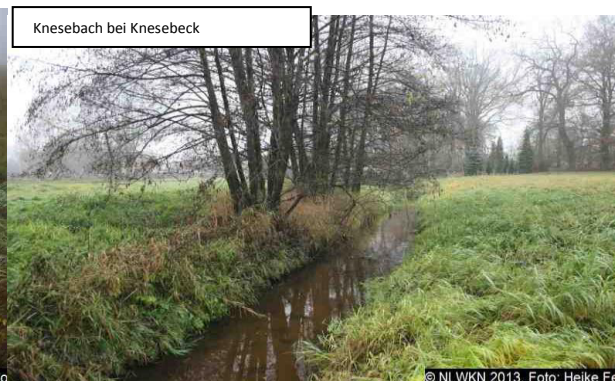
Knesebach bei Knesebeck

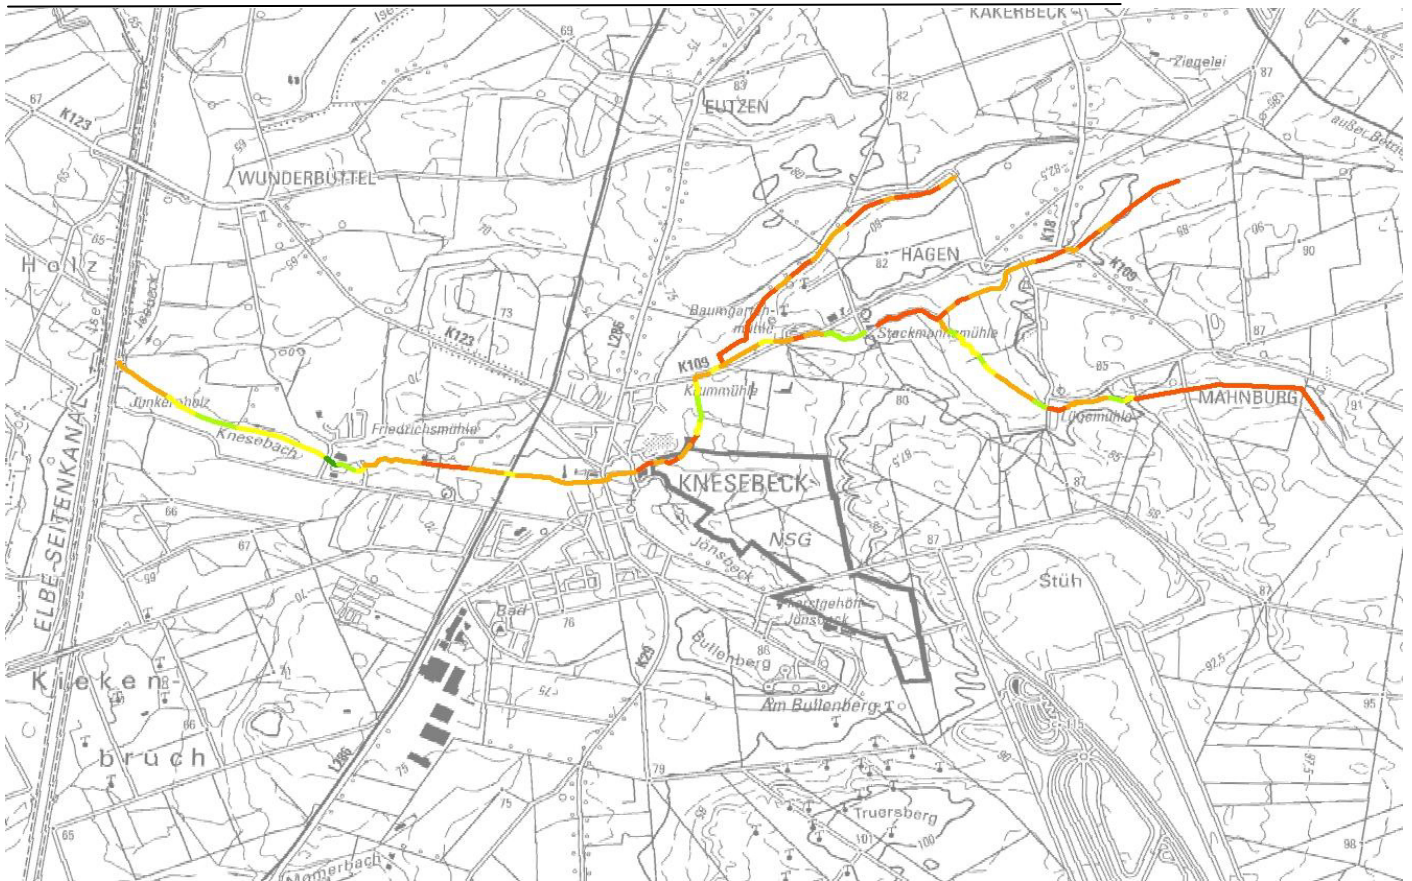
## Bewertung Gewässerstruktur Sohle

Mit einem Anteil von 37% ist die Sohle weitestgehend vollständig verändert, in den Resten des alten Laubwaldes ist die Situation besser. Maßnahmen zur Aufwertung der Sohlstrukturen (5.1/5.2) sind hier ausdrücklich zu empfehlen.

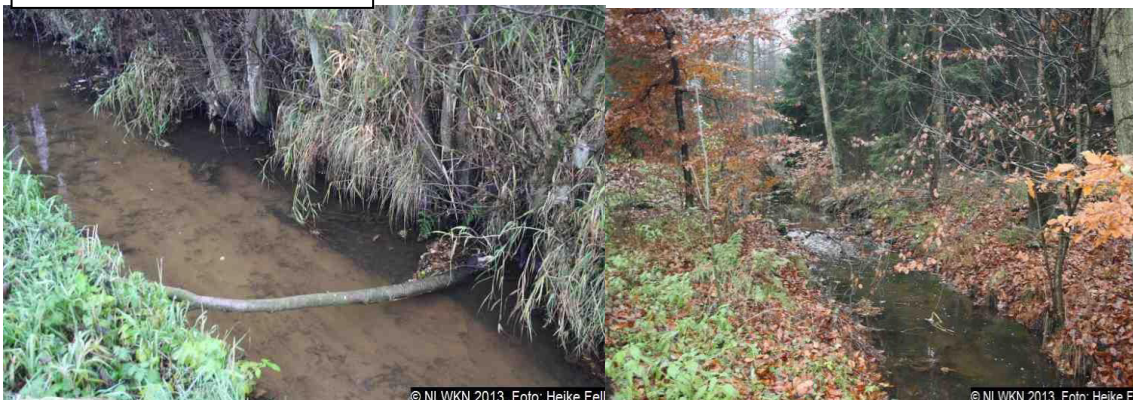
Sohlstrukturen in alten Laubwaldresten

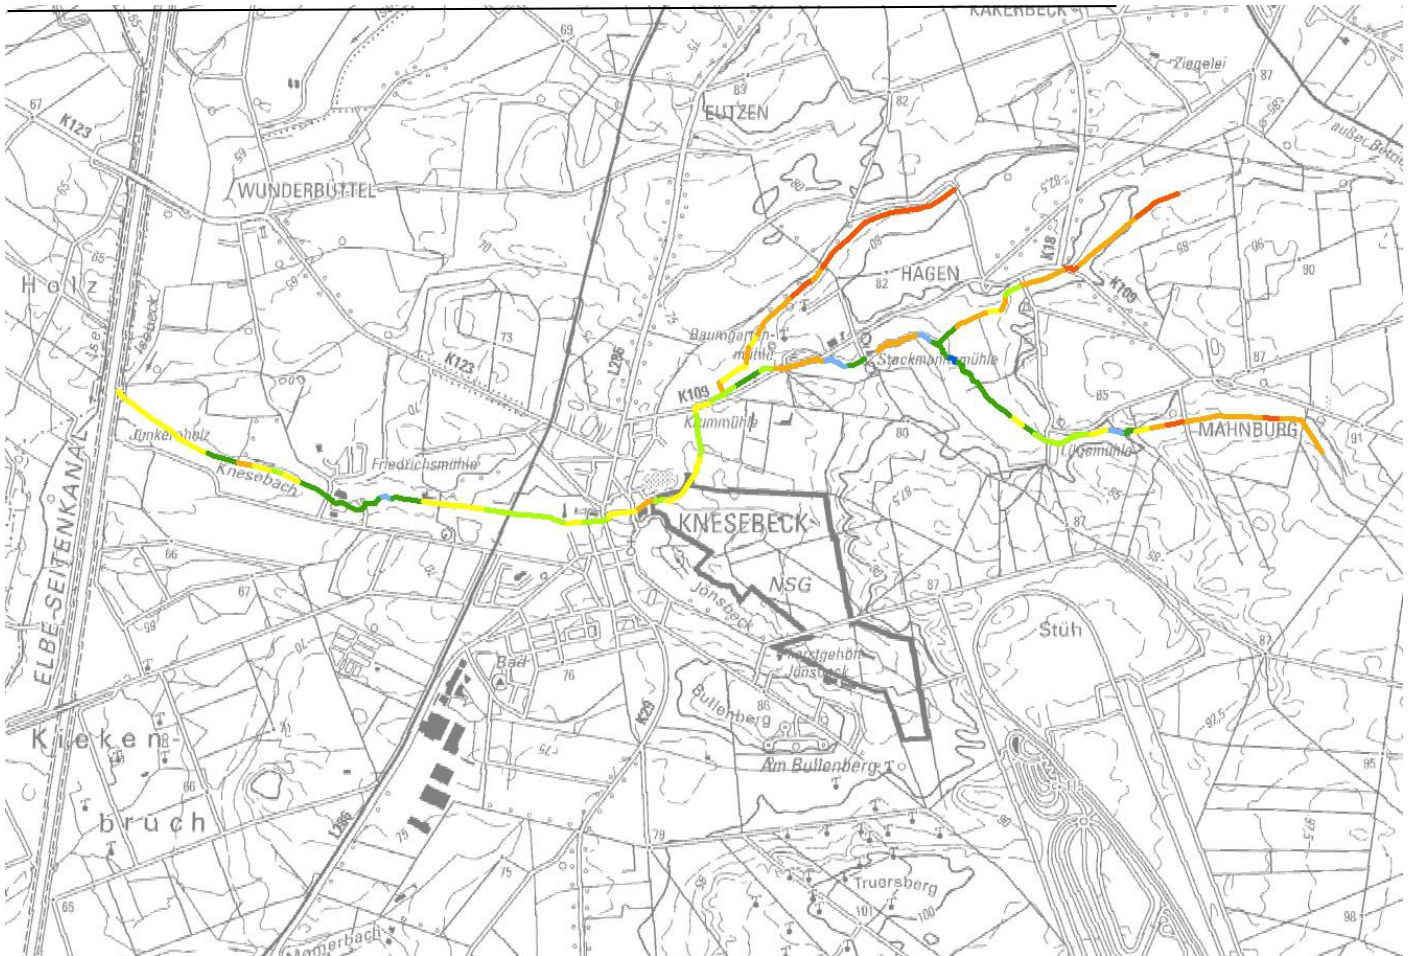
## Bewertung Gewässerstruktur Ufer

Den größten Anteil der Strukturveränderung des Ufers macht hier die Kl. 6 mit 26% aus. Als Maßnahme ist hier 4.1, die Aufwertung der Uferstrukturen zu empfehlen.

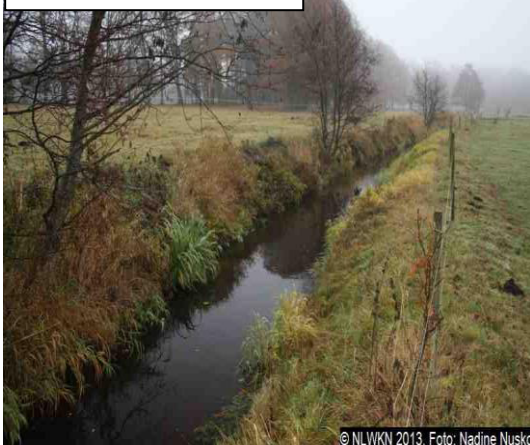
Uferstrukturen nahe ESK

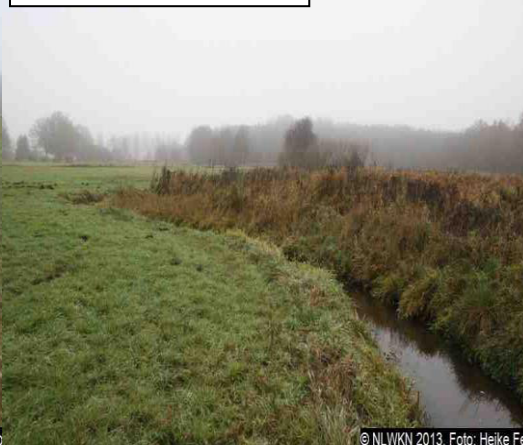
Ufer bei Kneesebeck

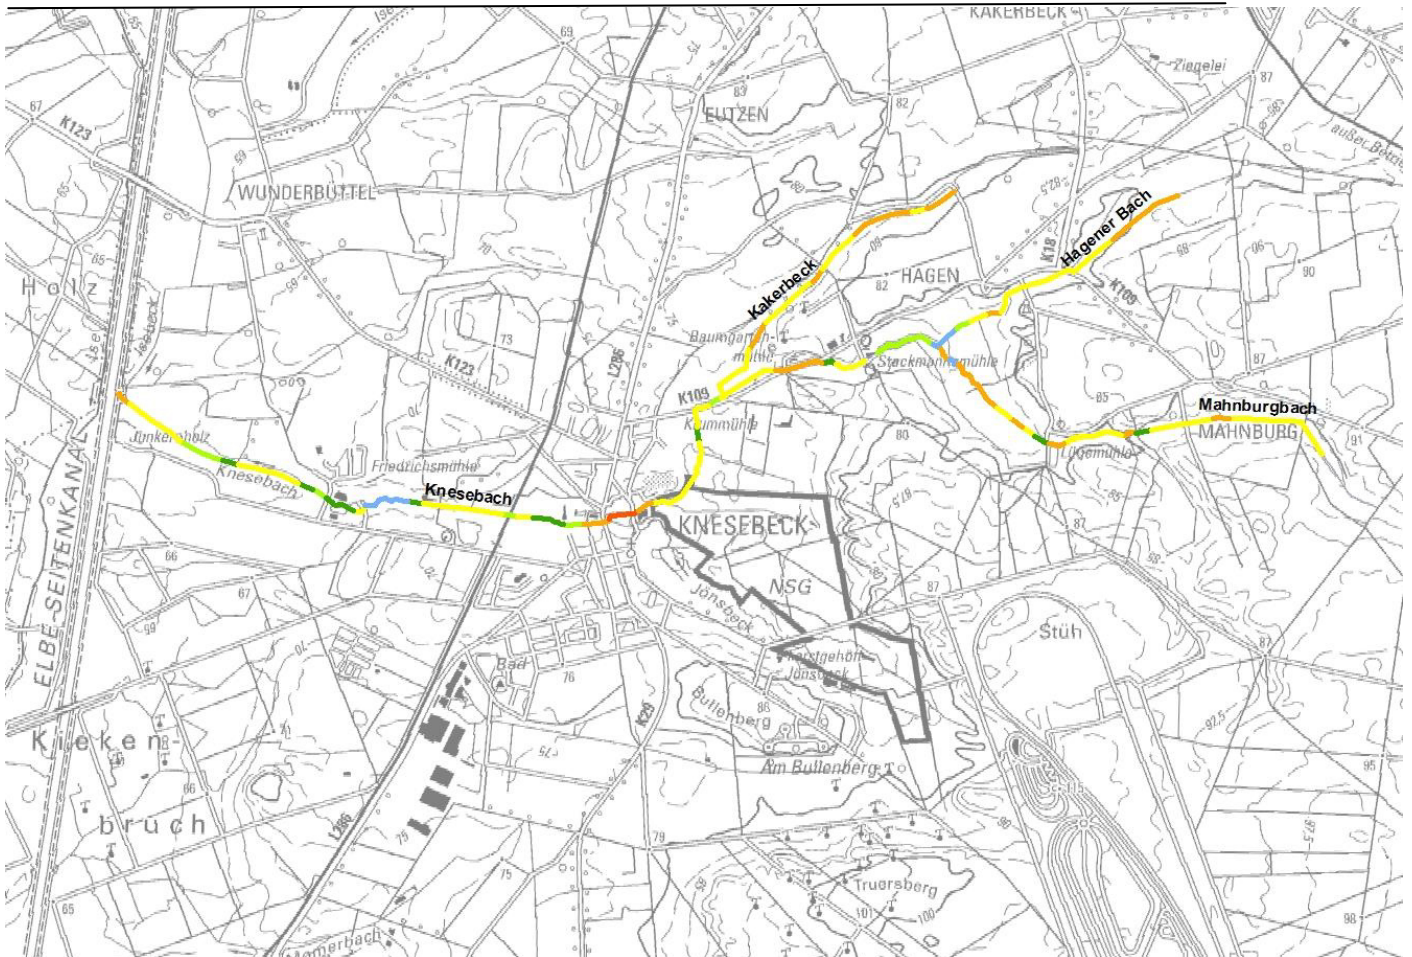
50% des Gewässerumfeldes ist stark verändert, eine deutliche Verbesserung sollte mit der Anlage von Gewässerrandstreifen (6.6) erreicht werden. In den naturnahen Laubwaldresten ist eine Auenentwicklung zusätzlich anzustreben (8).

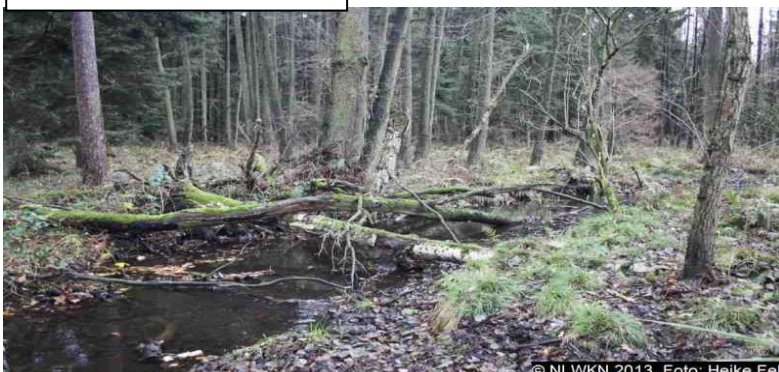
Umland in den naturnahen Laubwaldresten
