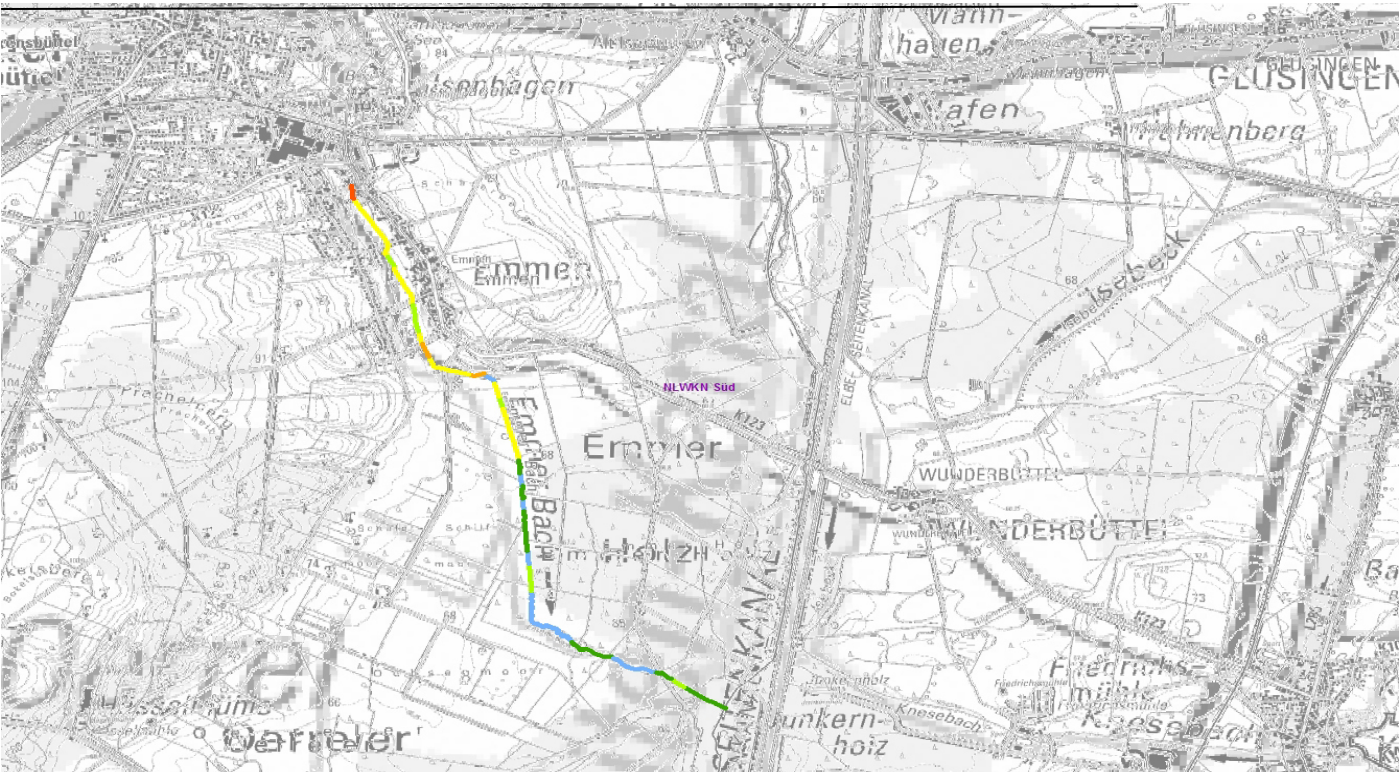
Gesamtbewertung Detailstrukturkartierung (DSK)

| DSK-Gesamtbewertung im WK gesamt (km und %) | | | | | | |
|---|---|---|---|---|---|---|
| Der Emmerbach ist primär mit 33% stark verändert, wobei er auch mit 25% eine geringe Veränderung aufweist, die starke Veränderung liegt vor allem an dem ausgebauten Ober- und Mittellauf, der Unterlauf ist gering verändert. Der Bach fließt durch den Isernhagener See, aufgrund der Nährstoffbelastung sollte nach Möglichkeit der Bach durch ein Umgehungsgerinne umgeleitet werden. | | | | | | |

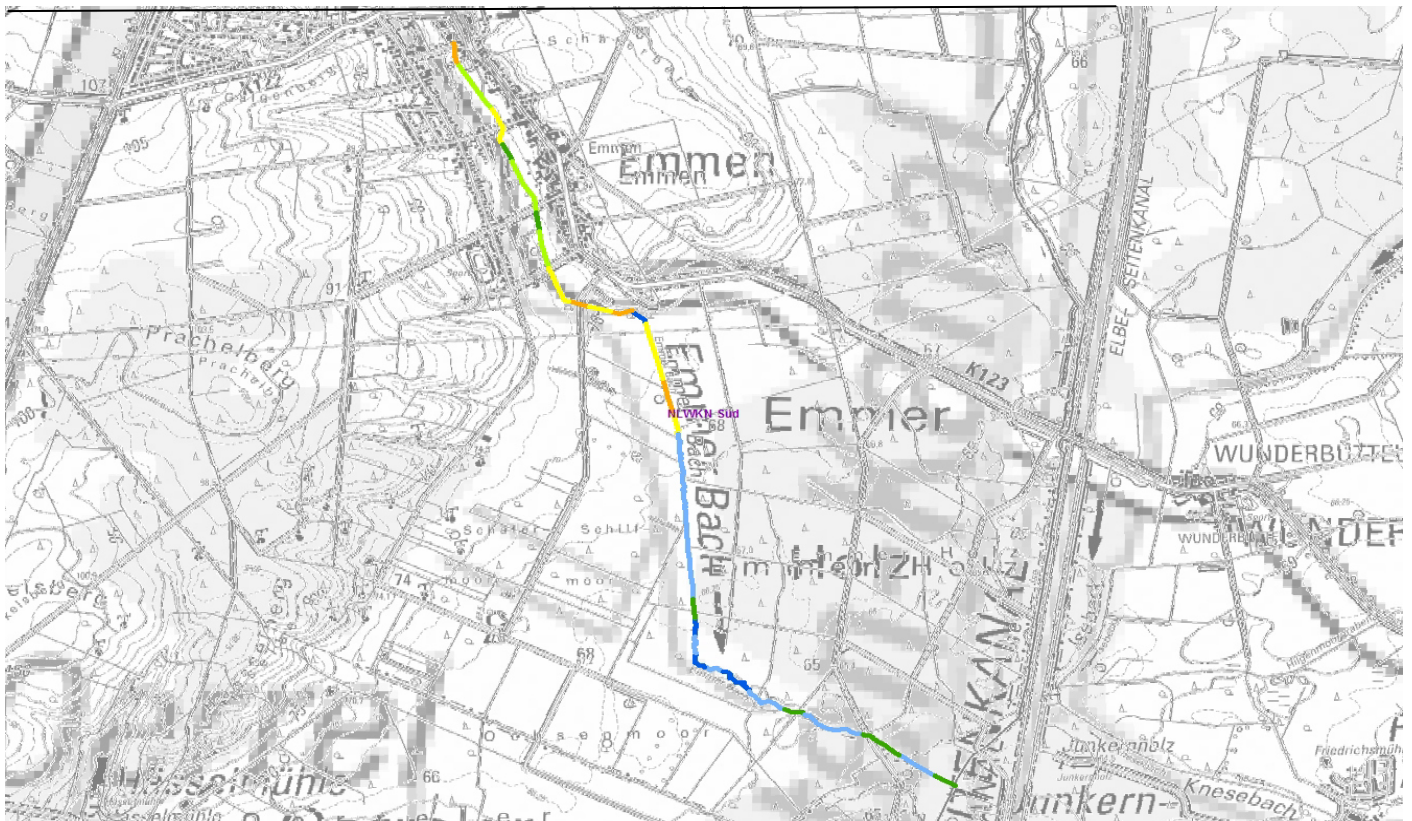
## Bewertung Gewässerstruktur Ufer

Mit 35% sind die Ufer im Unterlauf hauptsächlich gering verändert. Maßnahmen zur Aufwertung der Uferstrukturen (2.4/2.5/4.2) sollten in den Bereichen mit starker bis sehr starker Veränderung durchgeführt werden.

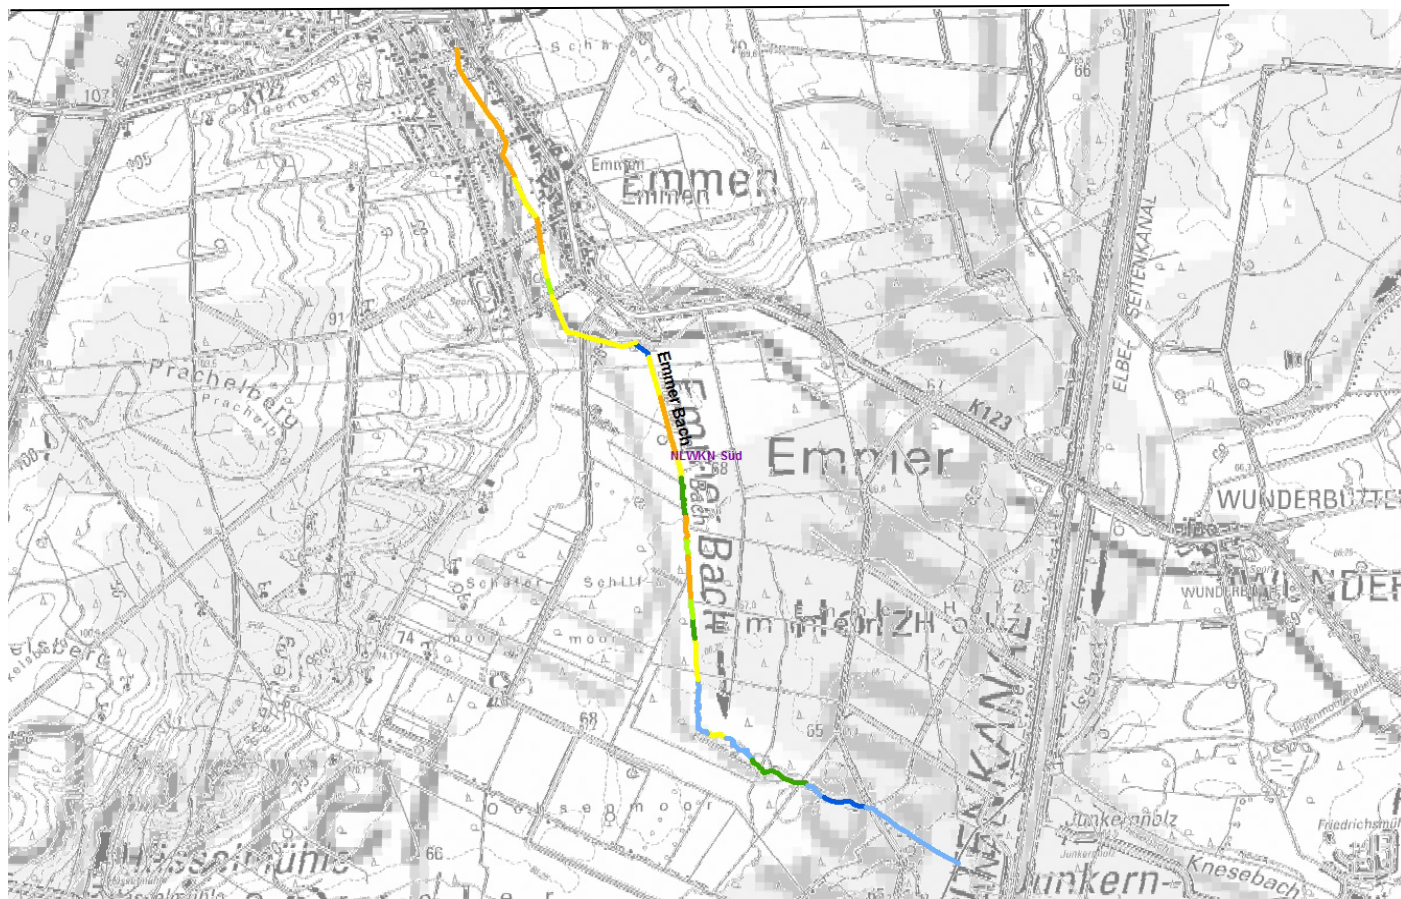
Strukturveränderung des Gewässerumfeldes bezogen auf den WK gesamt (km und %)

Als Maßnahme ist hier die Anlage von Gewässerrandstreifen (6.6) wo fehlend notwendig ist, zu empfehlen, dies bezieht sich vor allem auf den Ober- und Mittellauf. Im Unterlauf sind die Strukturen des Gewässerumfeldes primär mit 21% gering verändert.
