## Stammdaten

| Flussgebiet | Weser (4000) |
| Bearbeitungsgebiet | 14 Aller/Quelle |
| Alte Wasserkörper Nr. | 14014 |

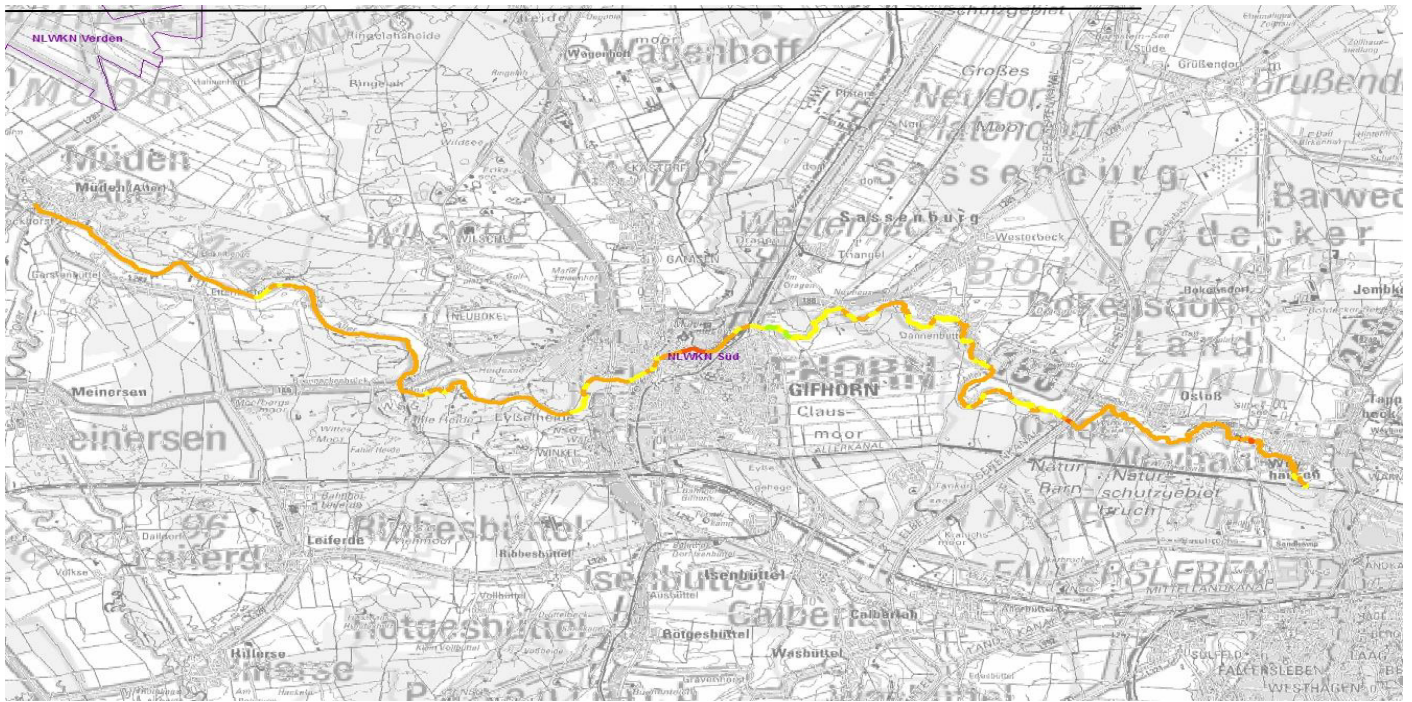
## Gesamtbewertung Detailstrukturkartierung (DSK)

Die Aller ist mit 71% primär sehr stark verändert und ausgebaut. Lediglich 1 % auf Höhe der Mühlenwiesen ist nur deutlich verändert. Bauliche Maßnahmen zur Bettgestaltung und Laufverlängerungen sind bei vorhandener Flächenverfügbarkeit hier zu empfehlen, ansonsten sind Maßnahmen zur Förderung der eigendynamischen Gewässerentwicklung anzustreben. Bei Weyhausen ist die Reaktivierung der alten Aller geplant.

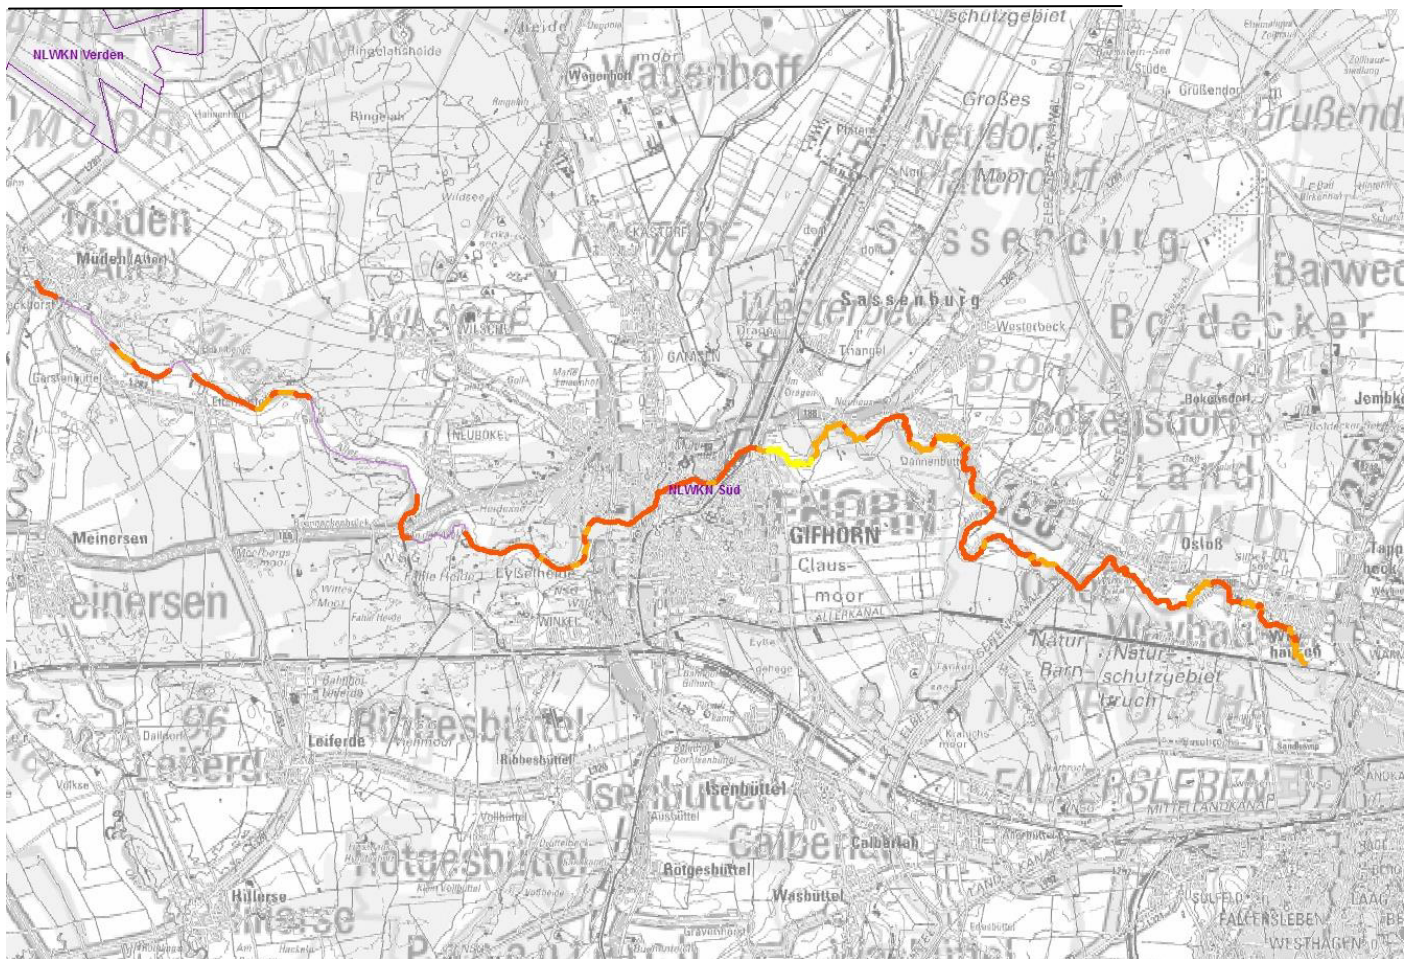
## Bewertung Gewässerstruktur Sohle

Die Sohle ist mit einer Lauflänge von 57km vollständig verändert, Maßnahmen zur Aufwertung der Sohlstrukturen (5.1/5.2/ 6.1/6.2) sind hier ausdrücklich zu empfehlen. Wenn möglich sollte die Unterhaltung auf ein Minimum eingeschränkt werden.

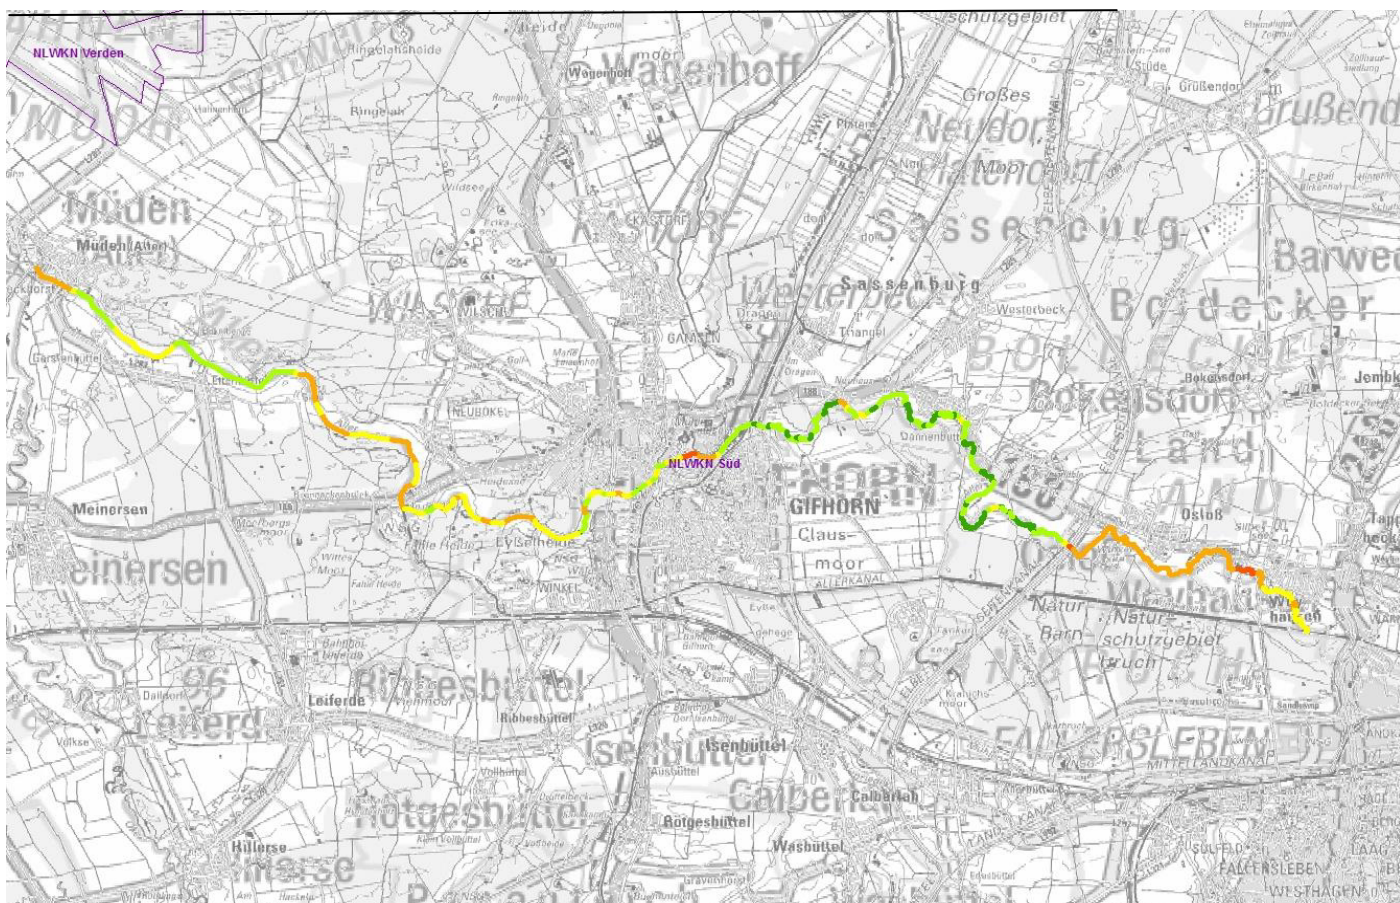
## Bewertung Gewässerstruktur Ufer

33% der Ufer sind deutlich verändert, 24% stark und 27% sehr stark. Maßnahmen zur Aufwertung der Uferstrukturen sollten hier durchgeführt werden (2.4/2.5/4.2).

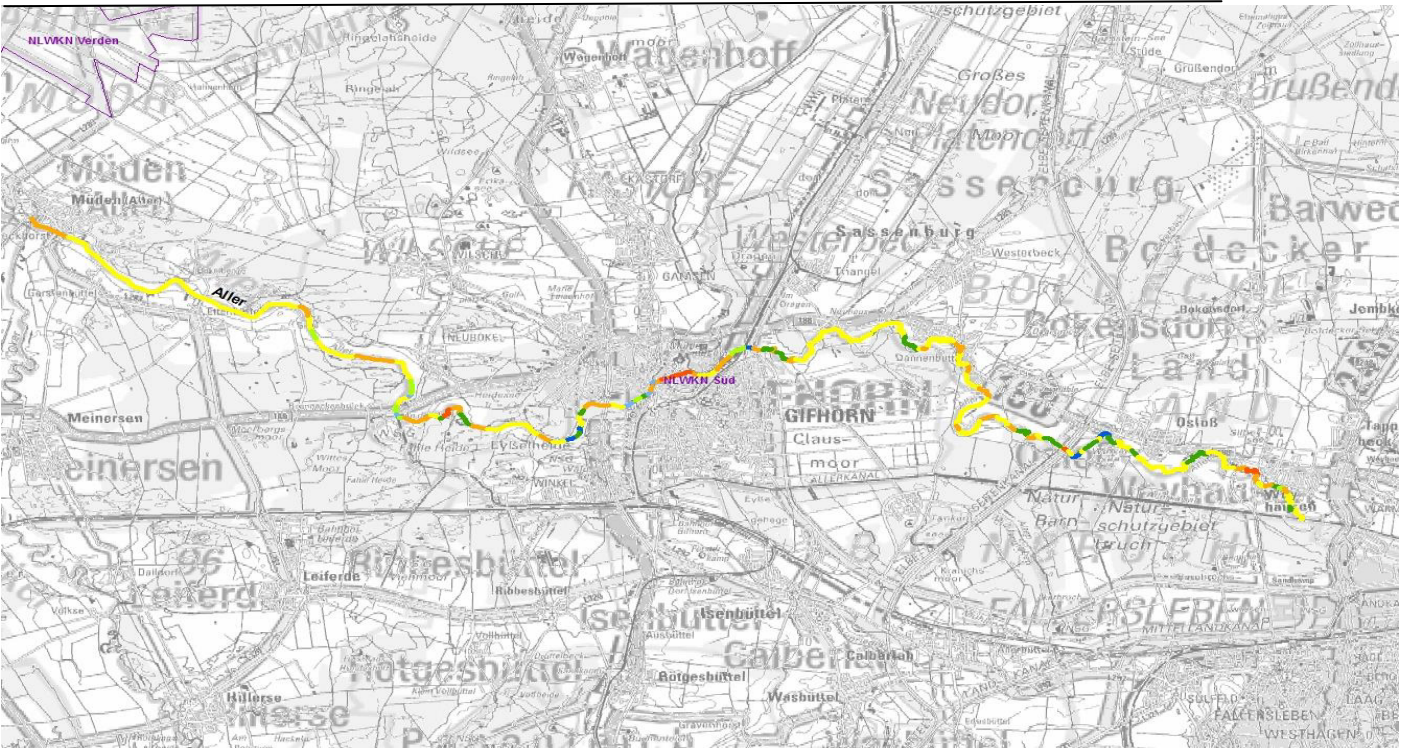
| Strukturveränderung des Gewässerumfeldes bezogen auf den WK gesamt (km und %) | | | | | | |
|---|---|---|---|---|---|---|
| <p>Als Maßnahme ist hier die Anlage von Gewässerrandstreifen (6.6) wo fehlend notwendig ist, zu empfehlen. Das EZG ist vor allem durch intensive landwirtschaftliche Nutzung geprägt, nach Auswertung der ACP Werte kommt es zu Überschreitungen der RAKON Werte bei Pges und TOC.</p> | | | | | | |
