## Stammdaten

| Flussgebiet | Weser (4000) |
| Bearbeitungsgebiet | 14 Aller/Quelle |
| Alte Wasserkörper Nr. | 14044 |

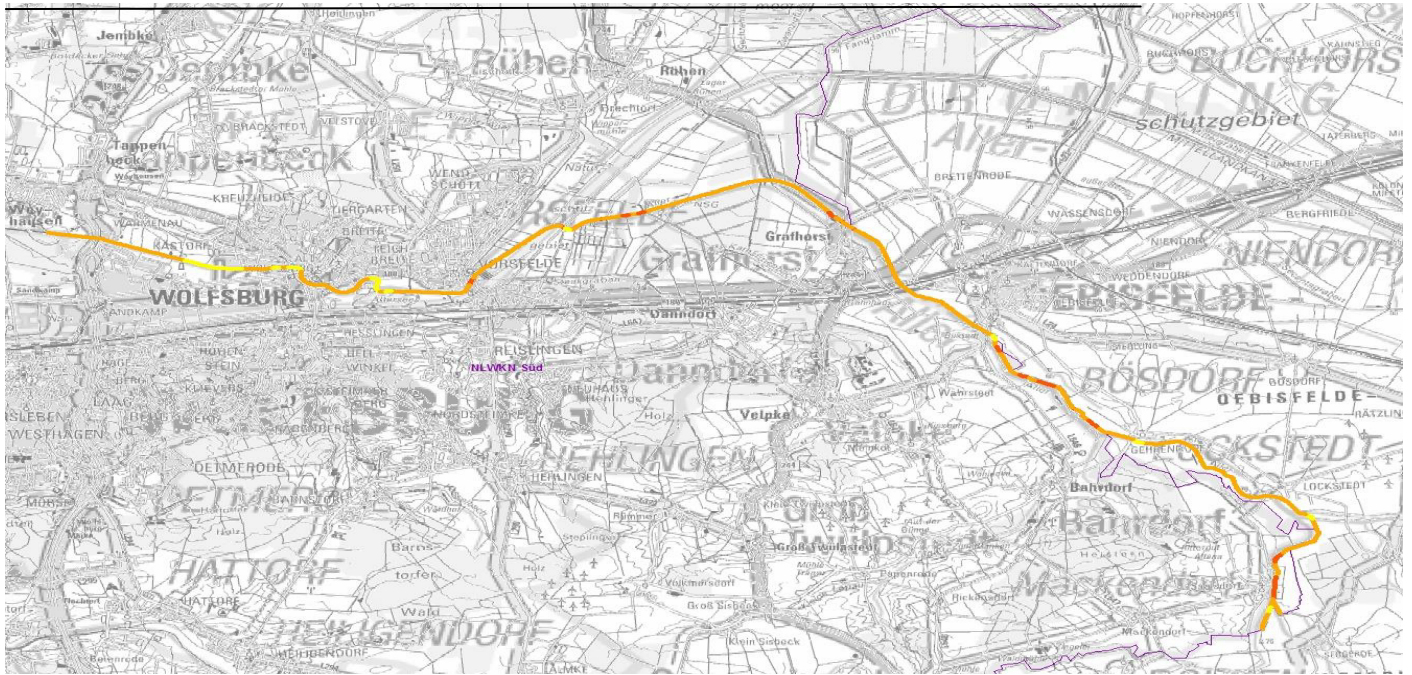
## Gesamtbewertung Detailstrukturkartierung (DSK)

59% des Wasserkörpers sind sehr stark verändert, 7% sind stark verändert und 6 % sind vollständig verändert. Die Aller ist auf der ganzen Strecke ausgebaut, i.d.R. begradigt und die Ufer sind mit Wasserbausteinen oder Faschinen befestigt. Bauliche Maßnahmen zur Bettgestaltung und Laufverlängerung und Maßnahmen zur Förderung der eigendynamischen Gewässerentwicklung wären hier zu empfehlen, wobei die Umsetzung sich gerade hier in diesem stark anthropogen geprägten Gebiet als schwierig gestalten würde.

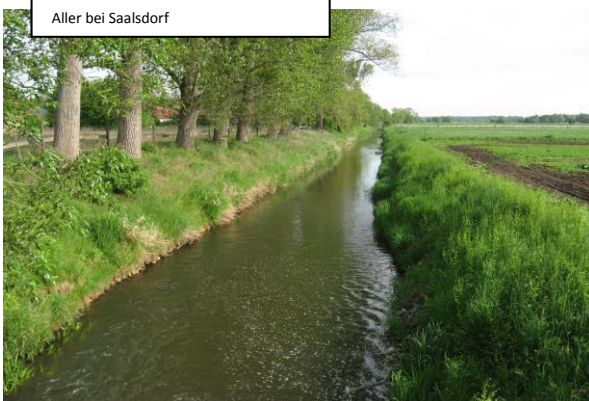
Aller bei Saalsdorf

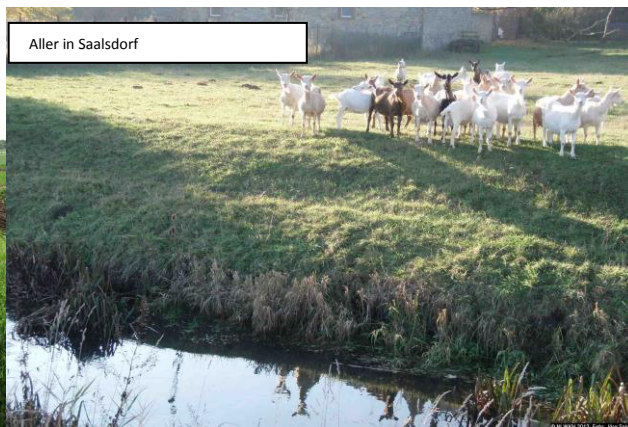
Aller in Saalsdorf

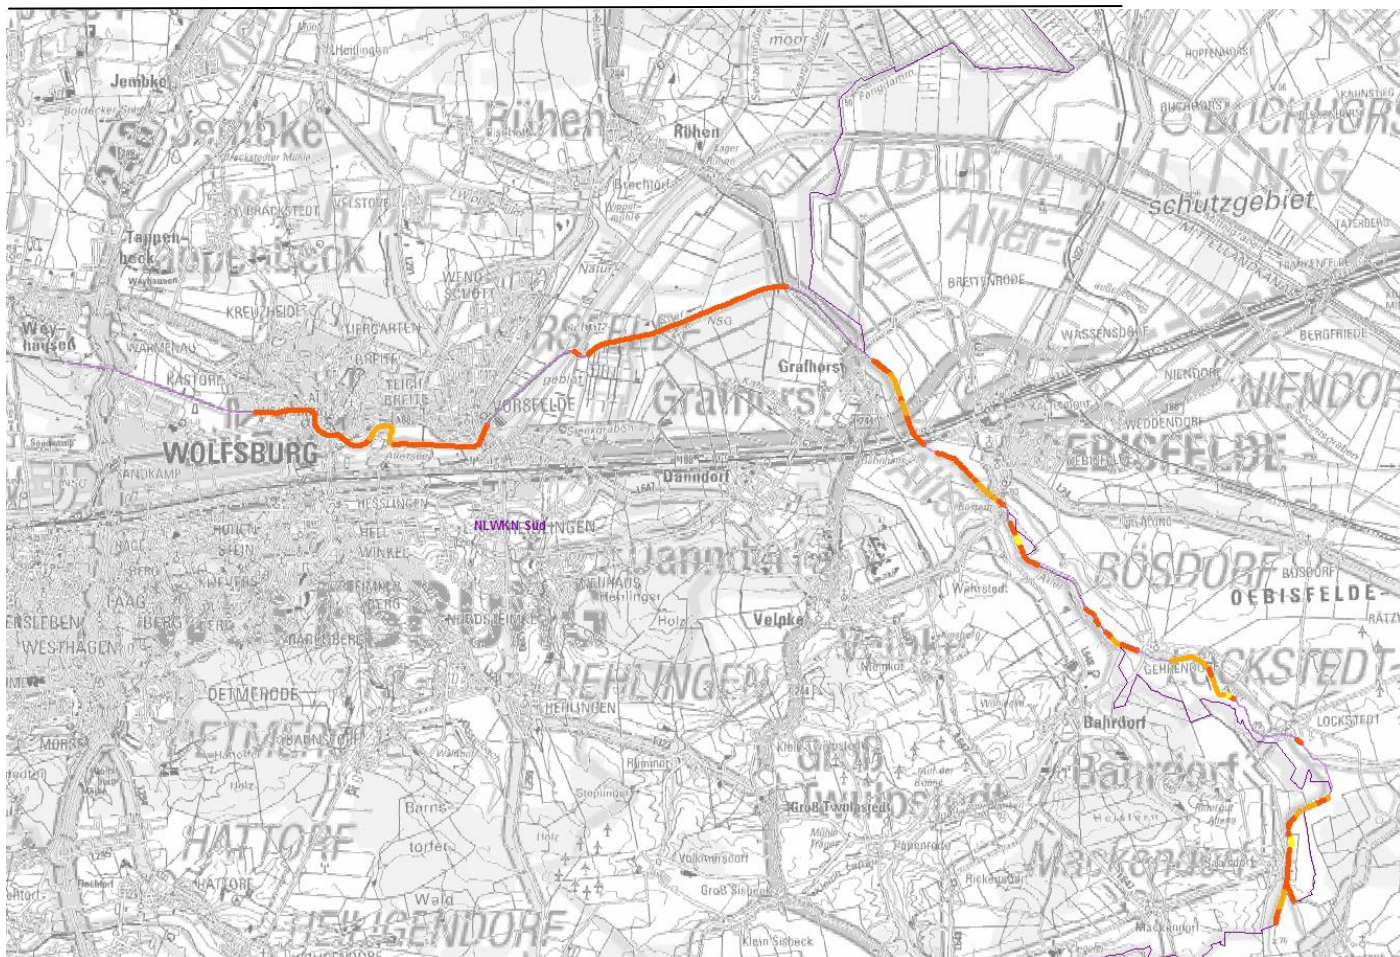
## Bewertung Gewässerstruktur Sohle

31% der Sohle sind vollständig verändert, 10% sehr stark und 1% stark verändert.

Maßnahmen zur Aufwertung der Sohlstrukturen, vor allem das Einbringen von Kies und Totholz in stark versandeten Abschnitten sind hier ausdrücklich zu empfehlen.

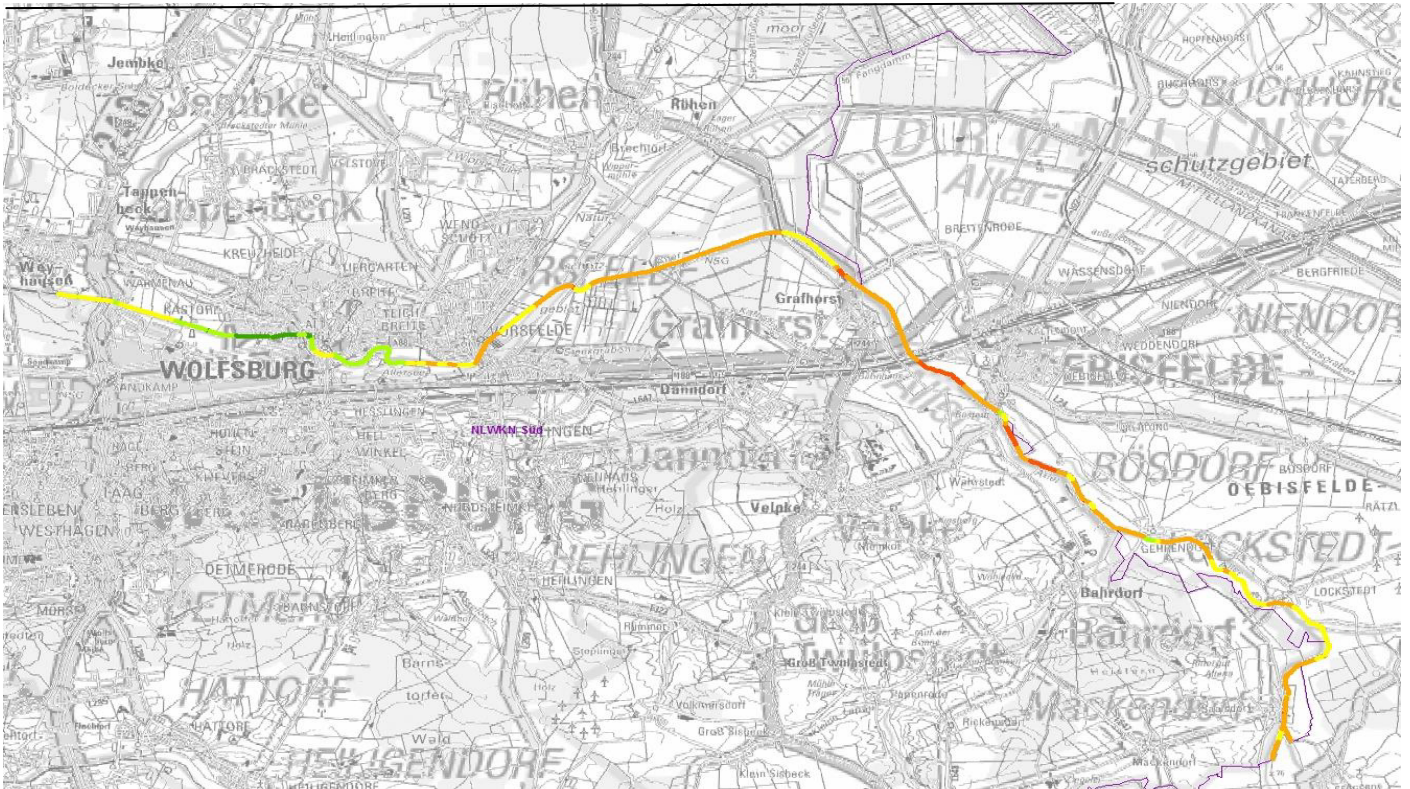
## Bewertung Gewässerstruktur Ufer

Primär sind 35% des Ufers sehr stark verändert, Maßnahmen zur Aufwertung der Uferstrukturen (2.4/2.5/4.1) sind hier durchzuführen. Fehlende Beschattung stellt ein großes Problem dar, grade im Sommer erwärmt sich die nur sehr gering bis gar nicht fließende Aller sehr stark und es kommt zur massiven Algenbildung, welche u. a. eine Erhöhung des pH-Wertes mit sich bringt. Dieses Phänomen ist schon häufiger im Bereich des VW-Werks in Wolfsburg in den Sommermonaten der letzten Jahre aufgefallen.

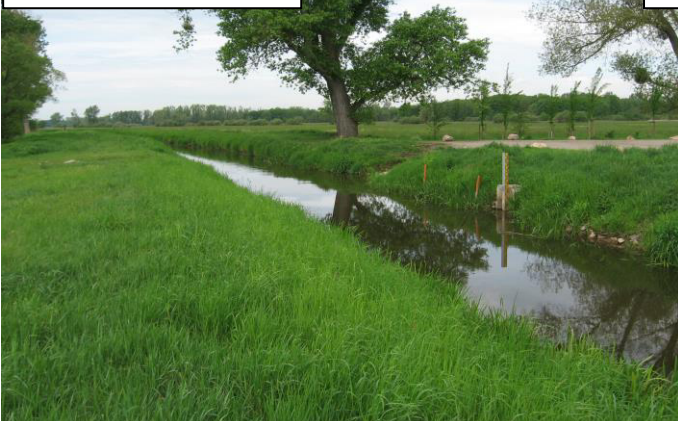
Aller an der AFP Messstelle Graftorf

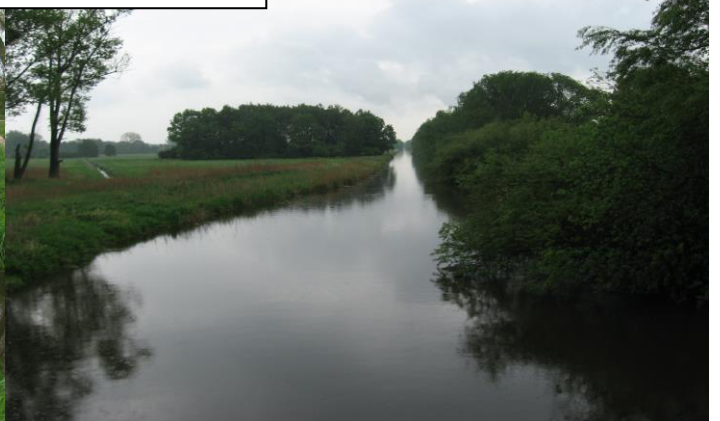
Aller an der AFP Messstelle Warmenau

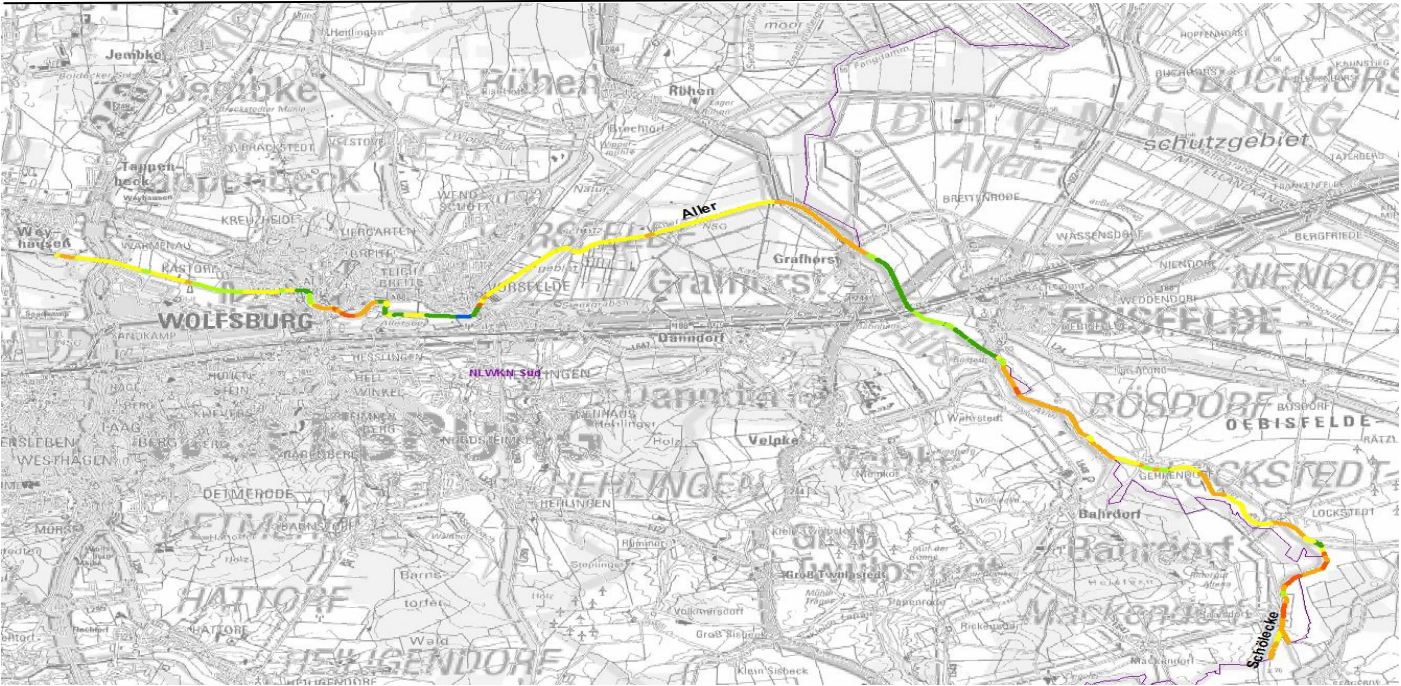
Die Strukturveränderung des Gewässerumfeldes ist größtenteils stark verändert, starke landwirtschaftliche und industrielle Nutzungen lösen sich hier ab. Wenn möglich sollten ausreichend Gewässerrandstreifen vorhanden sein oder geschaffen werden.

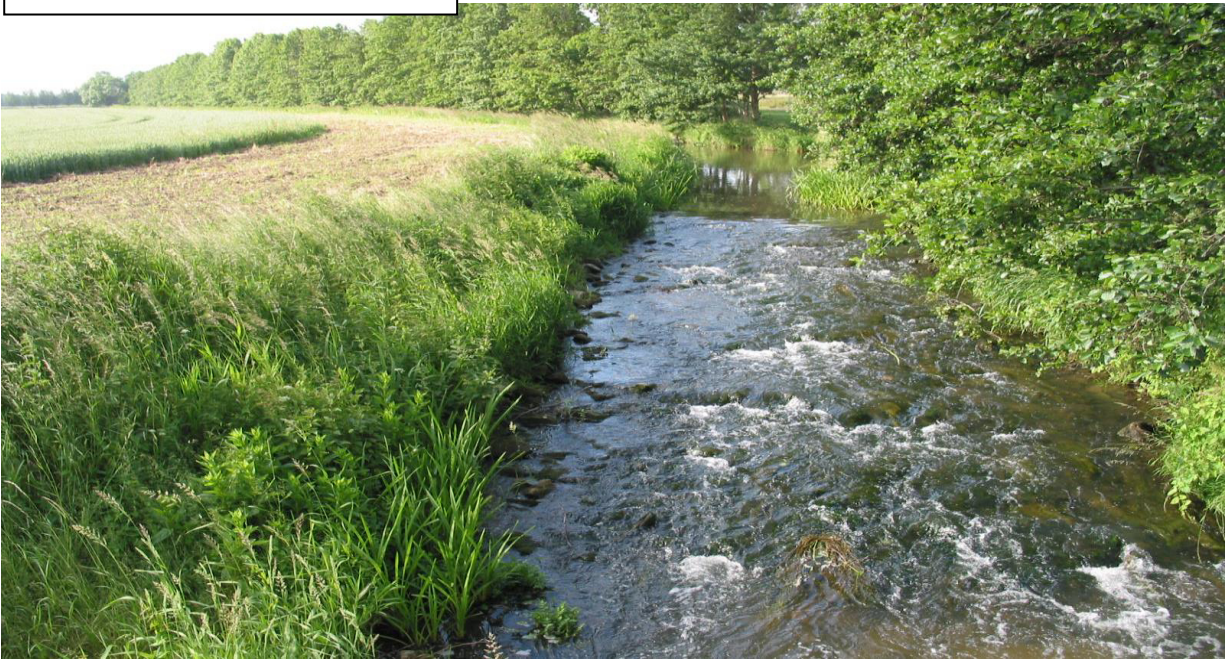
Sohlleite bei Saalsdorf im landwirtschaftlich genutzten Umfeld
