## Stammdaten

## WK 15010 Ecker ab Talsperre

## Gesamtbewertung Detailstrukturkartierung (DSK)

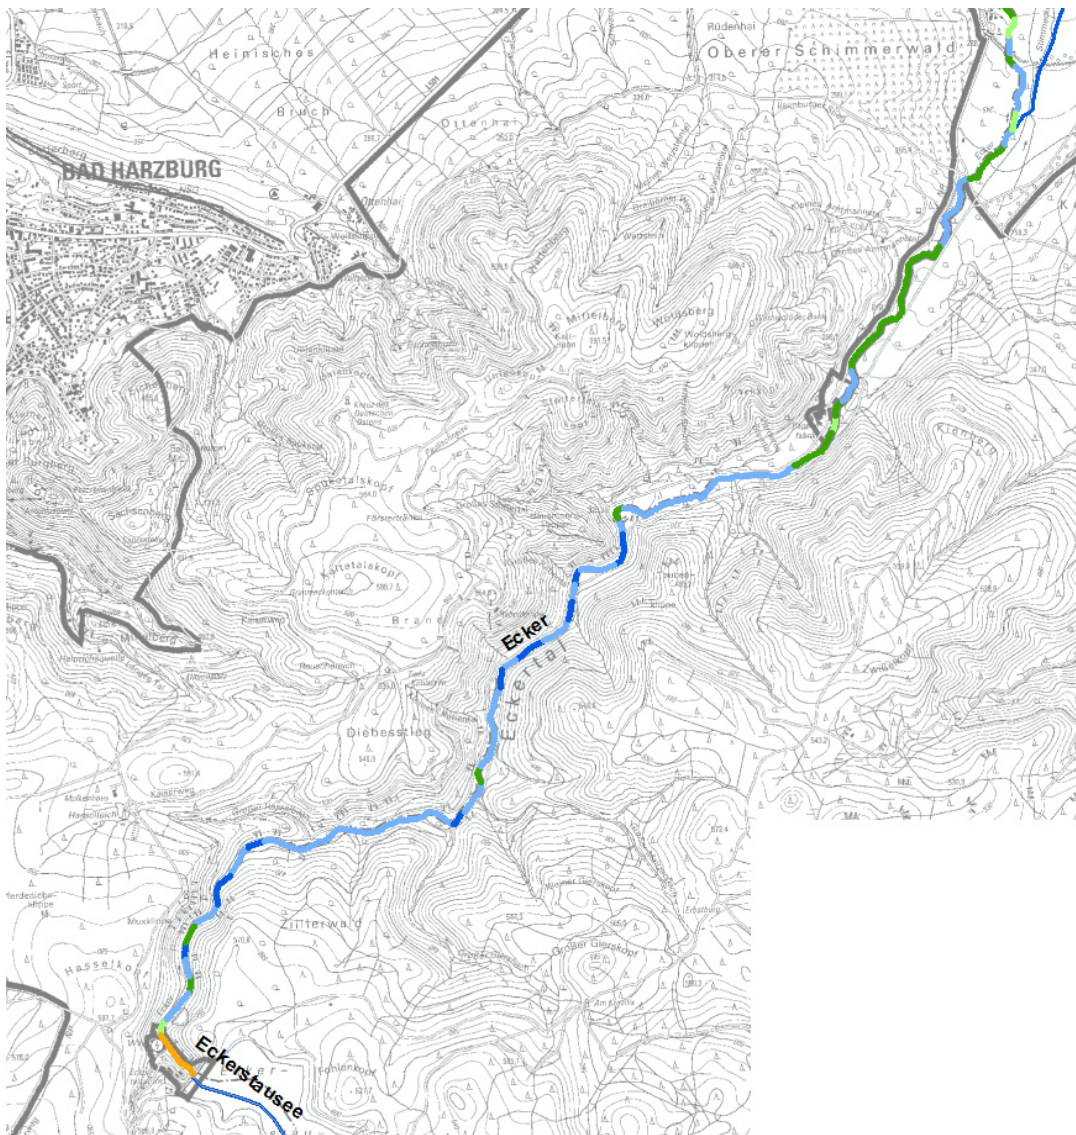
Die Gewässerstruktur der Ecker unterhalb der Talsperre ist aufgrund ihrer abgelegenen Lage im Nationalpark Harz überwiegend un- und gering verändert, ein Viertel ist mäßig verändert. Die Ecker hat Referenzcharakter für einen grobmaterialreichen, silikatisch geprägten Mittelgebirgsbach (LAWA-Typ 5). Die einzigen nennenswerten Strukturdefizite sind stellenweise nicht standortgerechte Fichtenforste im Umfeld/am Ufer, Ufersicherungen an Wegen und ausgebaute Profile wie z.B. direkt unterhalb der Talsperre.

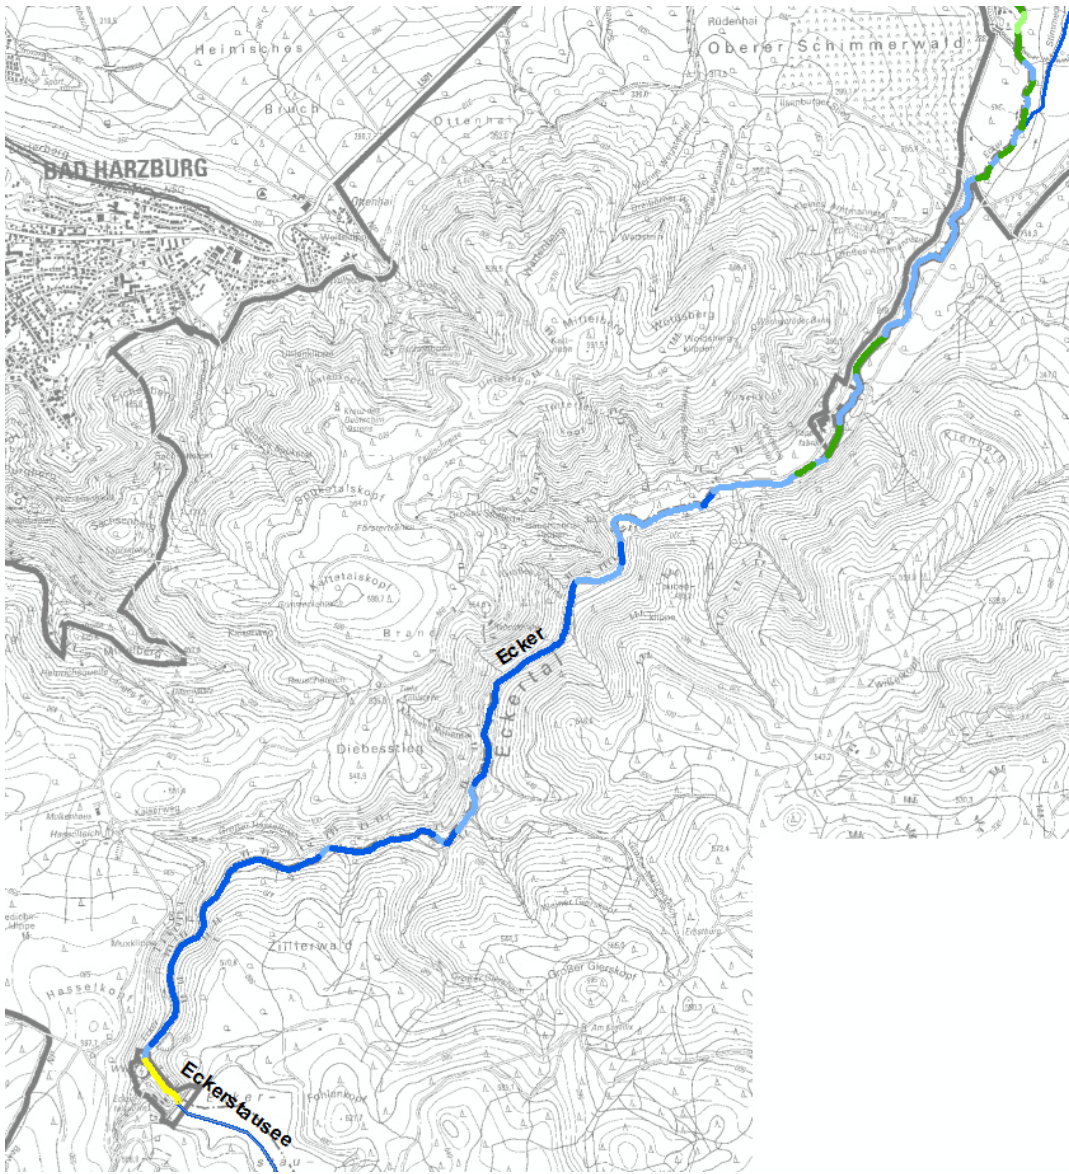
## Strukturveränderung der Sohle im WK gesamt (km und %)

Die Sohlstrukturen der Ecker im WK 15010 sind unverändert bis mäßig verändert, da die gewässertypischen Stein-/Block- und Kiessubstrate vorhanden sind. Auch Totholz kommt in nennenswerten Anteilen vor. Am Pegel „Eckerkrug“ ist die Sohle nicht durchgängig für bodenlebende Fische wie Groppen und Wirbellose. Der Absturz sollte daher entfernt bzw. umgestaltet werden.

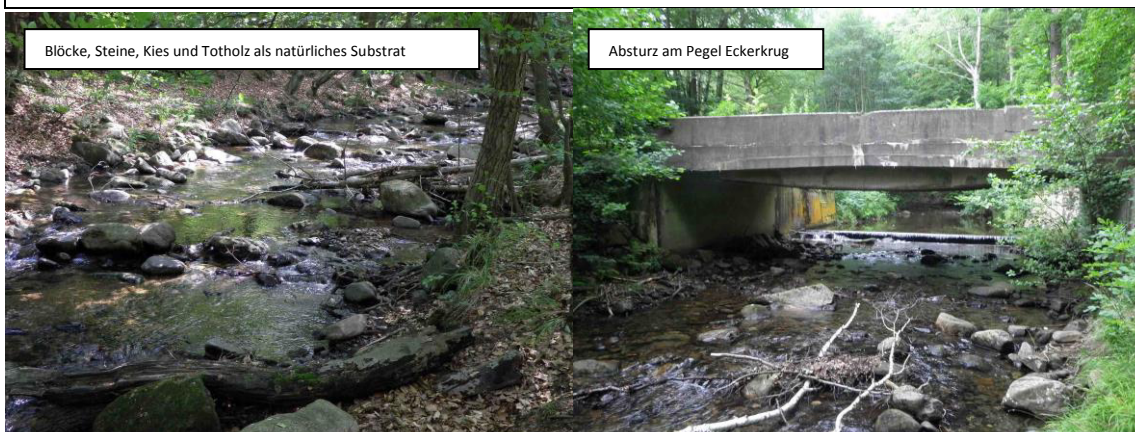
Blöcke, Steine, Kies und Totholz als natürliches Substrat

Absturz am Pegel Eckerkrug

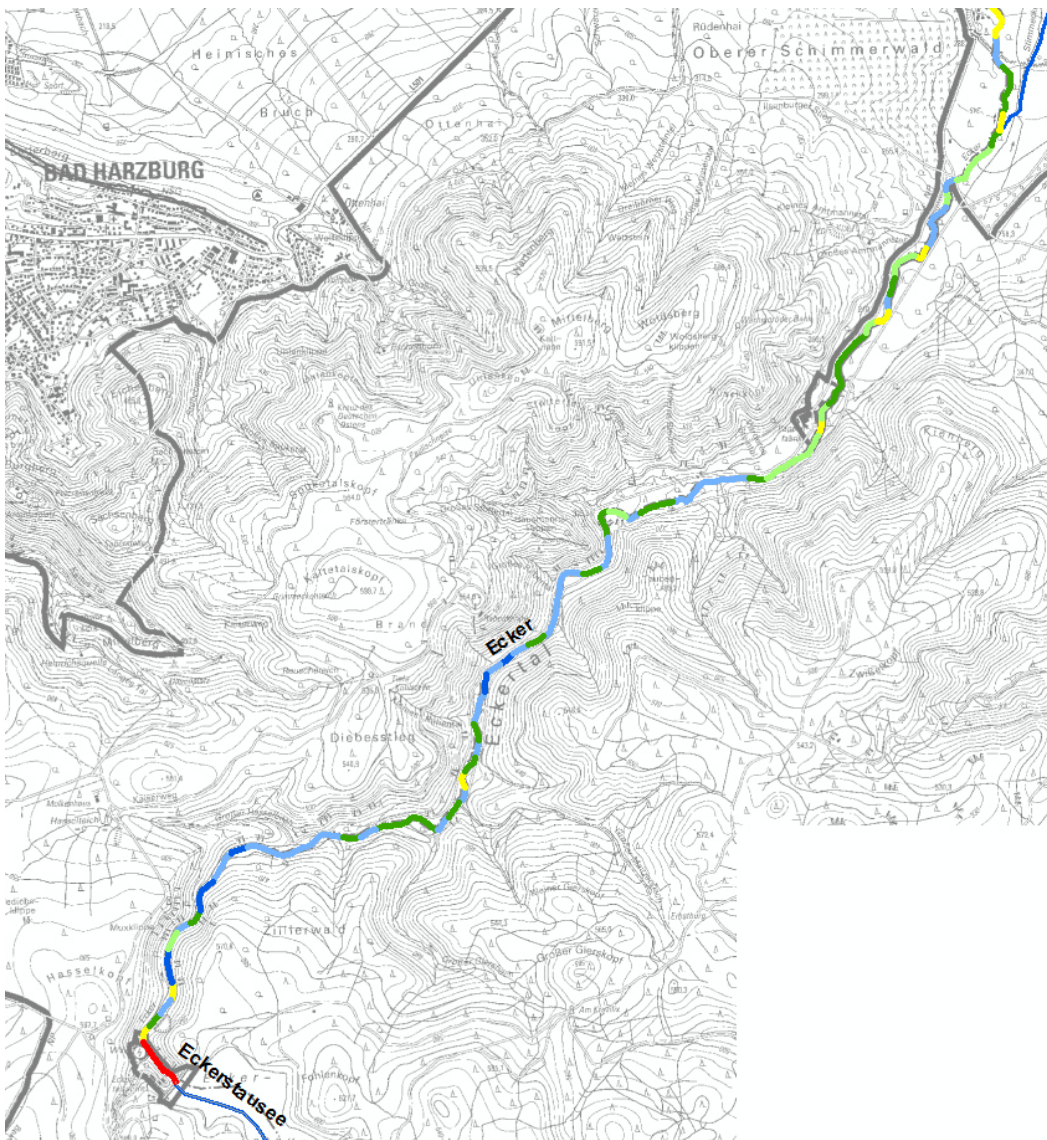
## Bewertung Gewässerstruktur Ufer

Die Uferstrukturen im Wasserkörper Ecker unterhalb der Talsperre sind überwiegend gering bis mäßig verändert. An Wegen gibt es vereinzelte Ufermauern an den Prallufern, dies wirkt sich allerdings nicht negativ auf den Gesamtzustand des Wasserkörpers aus.

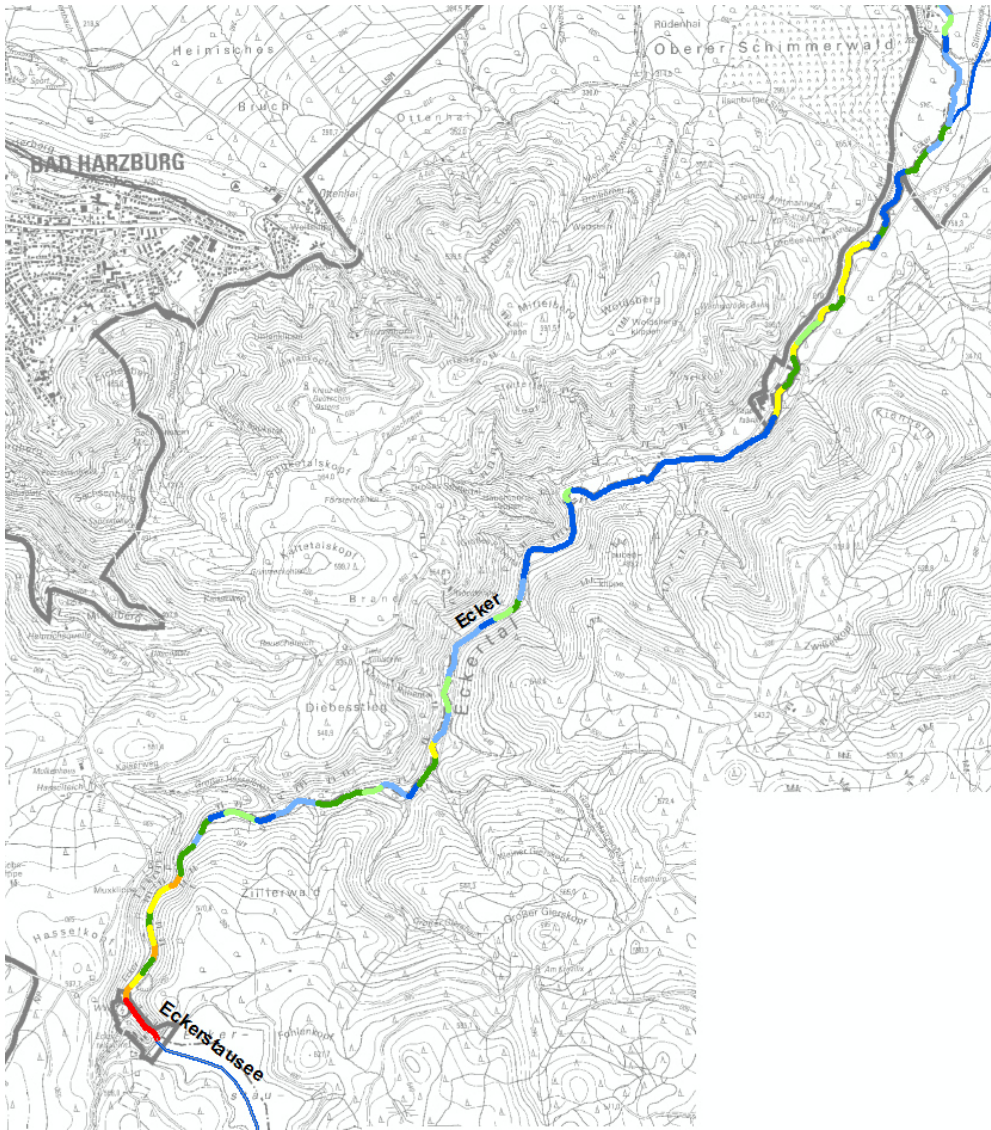
## Strukturveränderung des Gewässerumfeldes bezogen auf den WK gesamt (km und %)

Die Strukturkarte zum Gewässerumfeld der Ecker unterhalb der Talsperre zeigt für nicht ganz die Hälfte des Wasserkörperverlaufs unveränderte bis gering veränderte Umfeldstrukturen. Veränderte Umfeldstrukturen in der anderen Hälfte des Wasserkörpers bestehen in Form einer nicht bodenständigen Nadelforst- und Forstwegenutzung. In diesen Bereichen sollte der Waldumbau hin zu Laubwald vorangetrieben und standortgerechte Ufergehölze wie Schwarzerlen gefördert werden.

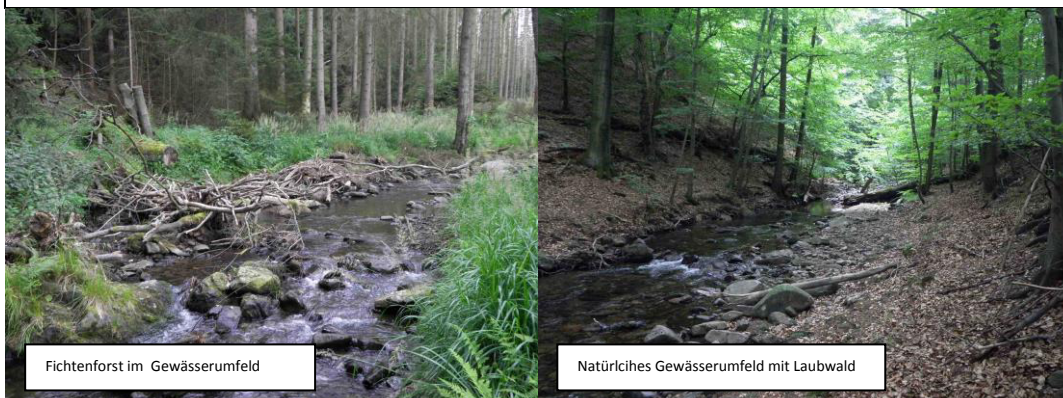
Fichtenforst im Gewässerumfeld

Natürliches Gewässerumfeld mit Laubwald
