Defizitanalyse mit Handlungsempfehlungen für Maßnahmen

WK 15011 Ecker

Gesamtbewertung Detailstrukturkartierung (DSK)

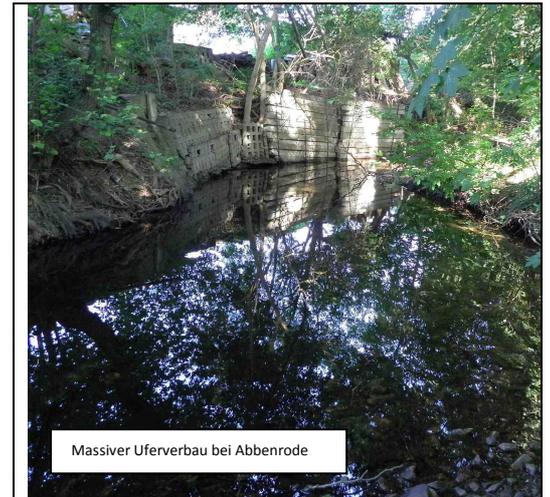
Massiver Uferverbau bei Abbenrode

Die Uferstrukturen im Wasserkörper 15011 Ecker sind zur Hälfte nur gering bis mäßig verändert, zur anderen Hälfte aber auch deutlich bis vollständig. In den Ortslagen gibt es vereinzelt Ufersicherungen an den Prallufeln, dies wirkt sich allerdings nicht negativ auf den Gesamtzustand des Wasserkörpers aus. Auch wäre hier aufgrund der direkten Ortslage der Spielraum für Maßnahmen äußerst gering.

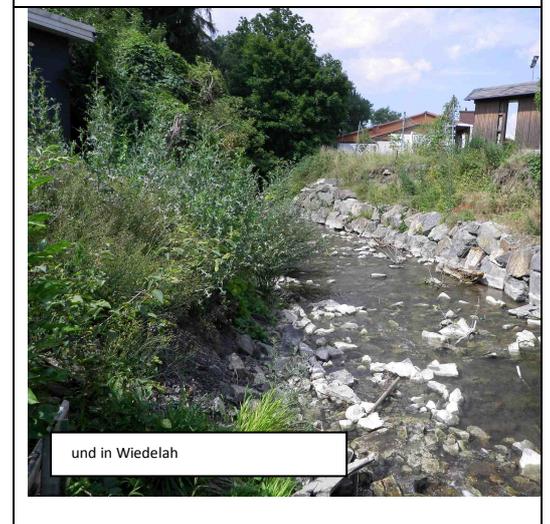
und in Wiedelah

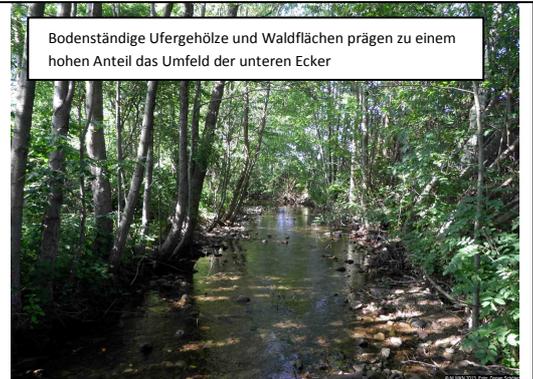
Bodenständige Ufergehölze und Waldflächen prägen zu einem hohen Anteil das Umfeld der unteren Ecker

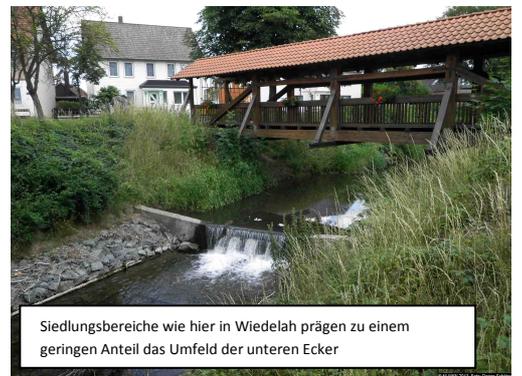
Siedlungsbereiche wie hier in Wiedelah prägen zu einem geringen Anteil das Umfeld der unteren Ecker
