## Stammdaten

## WK 15036 Oker (Unterlauf ab Schunter)

## Gesamtbewertung Detailstrukturkartierung (DSK)

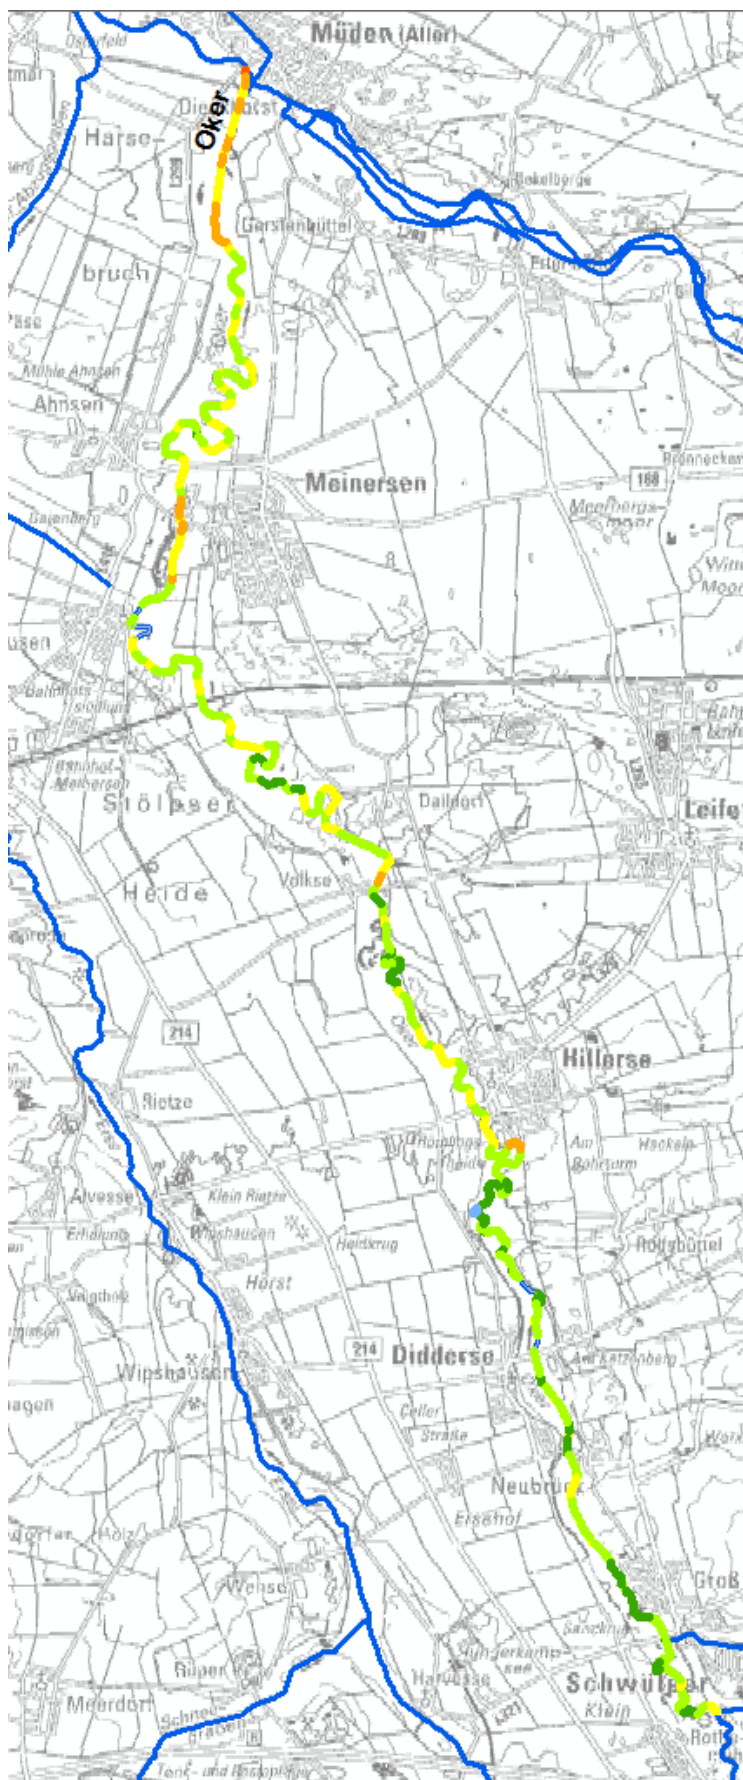
WK 15036 umfasst die Oker von unterhalb der Schuntermündung bis zur Mündung in die Aller. Die Struktur ist zur Hälfte deutlich verändert, ein Drittel des WKs ist strukturell stark bis sehr stark verändert. Tief eingeschnittene Profile mit steilen Ufern und geringer Tiefen-, Breiten- und Strömungsvarianz sowie einige Rückstaubereiche sind hierfür verantwortlich. Insgesamt besitzt dieser Wasserkörper jedoch viele relativ naturnahe, eigendynamische Abschnitte mit einem mäandrierenden Lauf und wertvollen Auestrukturen, weshalb er als NWB ausgewiesen wurde. Dadurch dass die untere Oker zum FFH-Gebiet „Aller (mit Barnbruch), untere Leine, untere Oker“ gehört und viele Flächen dem Land Niedersachsen gehören, sind die Voraussetzungen für eine eigendynamische (Auen-)Entwicklung sehr gut und sollten konsequent genutzt werden, da wegen der Schwermetallbelastung der Sedimente im Fluss und in der Aue bauliche Maßnahmen praktisch kaum durchführbar sind. Insofern kommt einer reduzierten, zurückhaltend „beobachtenden“ Unterhaltung eine Schlüsselfunktion zu: eigendynamisch entstehende Strukturen wie Totholz, Uferabbrüche, Sedimentbänke am Ufer oder als Inseln sollten weitestgehend toleriert oder sogar durch Initialmaßnahmen im Profil entwickelt werden.

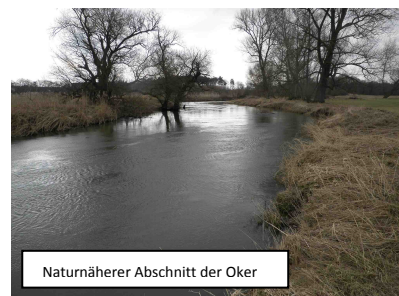
Naturnäherer Abschnitt der Oker

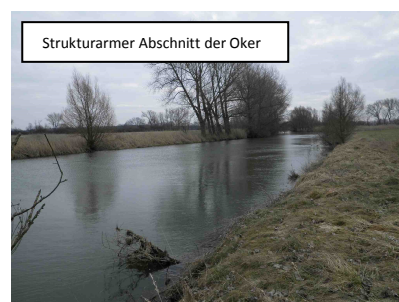
Strukturarmer Abschnitt der Oker

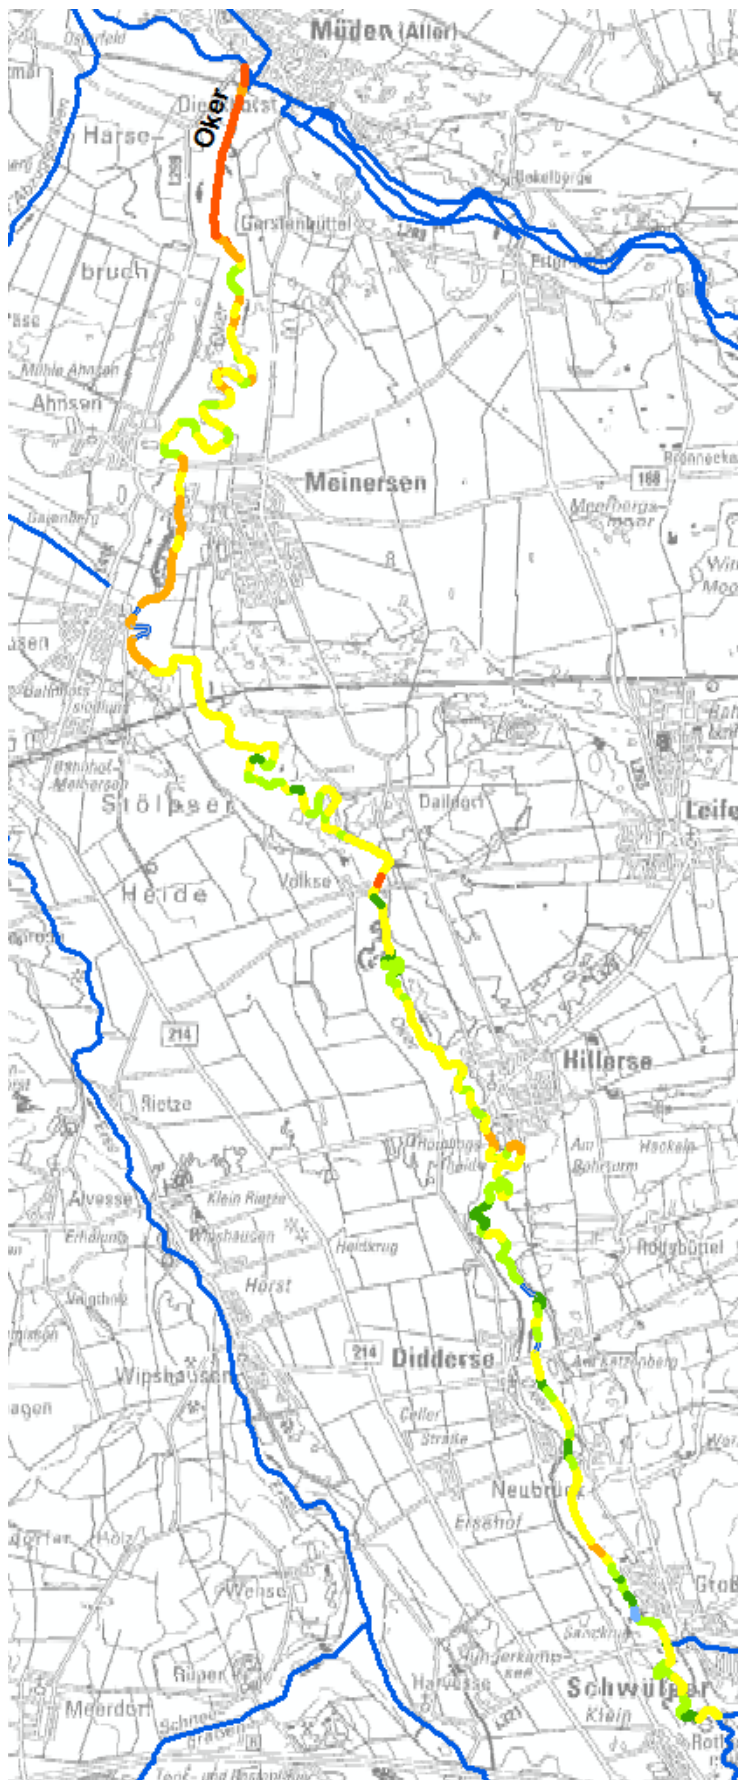
## Bewertung Gewässerstruktur Sohle

Die Sohlstrukturen der Oker im WK 15036 sind überwiegend stärker verändert, da die neben Sand gewässertypischen Kiessubstrate sowie Totholz relativ wenig vorhanden sind. Bedingt durch Begradigung sind mobile, besiedlungsfeindliche Sandrippel und bedingt durch Rückstau Verschlämmungen der Sohle zu finden. In diesem Wasserkörper wäre eine vordringliche Maßnahme, Totholzstrukturen zuzulassen bzw. einzubringen, da es einerseits ein wertvolles Besiedlungssubstrat für Wirbellose und Fische darstellt, andererseits als Strömungsenker die Vielfalt verschiedener Strömungsgeschwindigkeiten und damit Substratgrößen und Wassertiefen erhöht und insgesamt durch Ufererosion die eigendynamische Entwicklung in Richtung Mäandrierung fördert, welche aufgrund der meist gegebenen Flächenverfügbarkeit problemlos möglich wäre. Der Sandeintrag aus den Flächen sollte möglichst reduziert, Kiesdepots sollten eingebracht werden. Ufergehölze sollten weiter entwickelt werden, da sie ebenfalls die Sohle strukturieren können und das Totholz „von morgen“ darstellen.

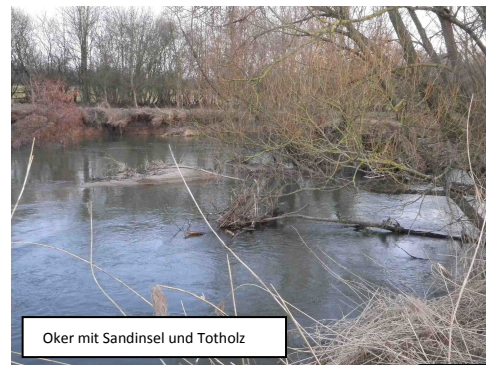
Oker mit Sandinsel und Totholz

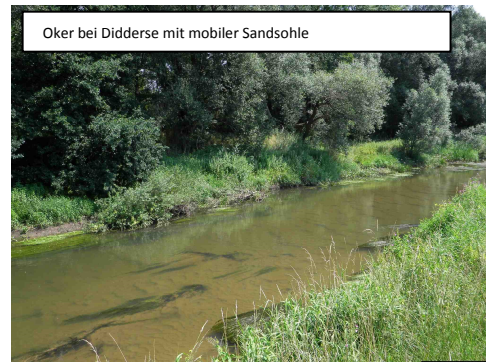
Oker bei Didderse mit mobiler Sandsohle

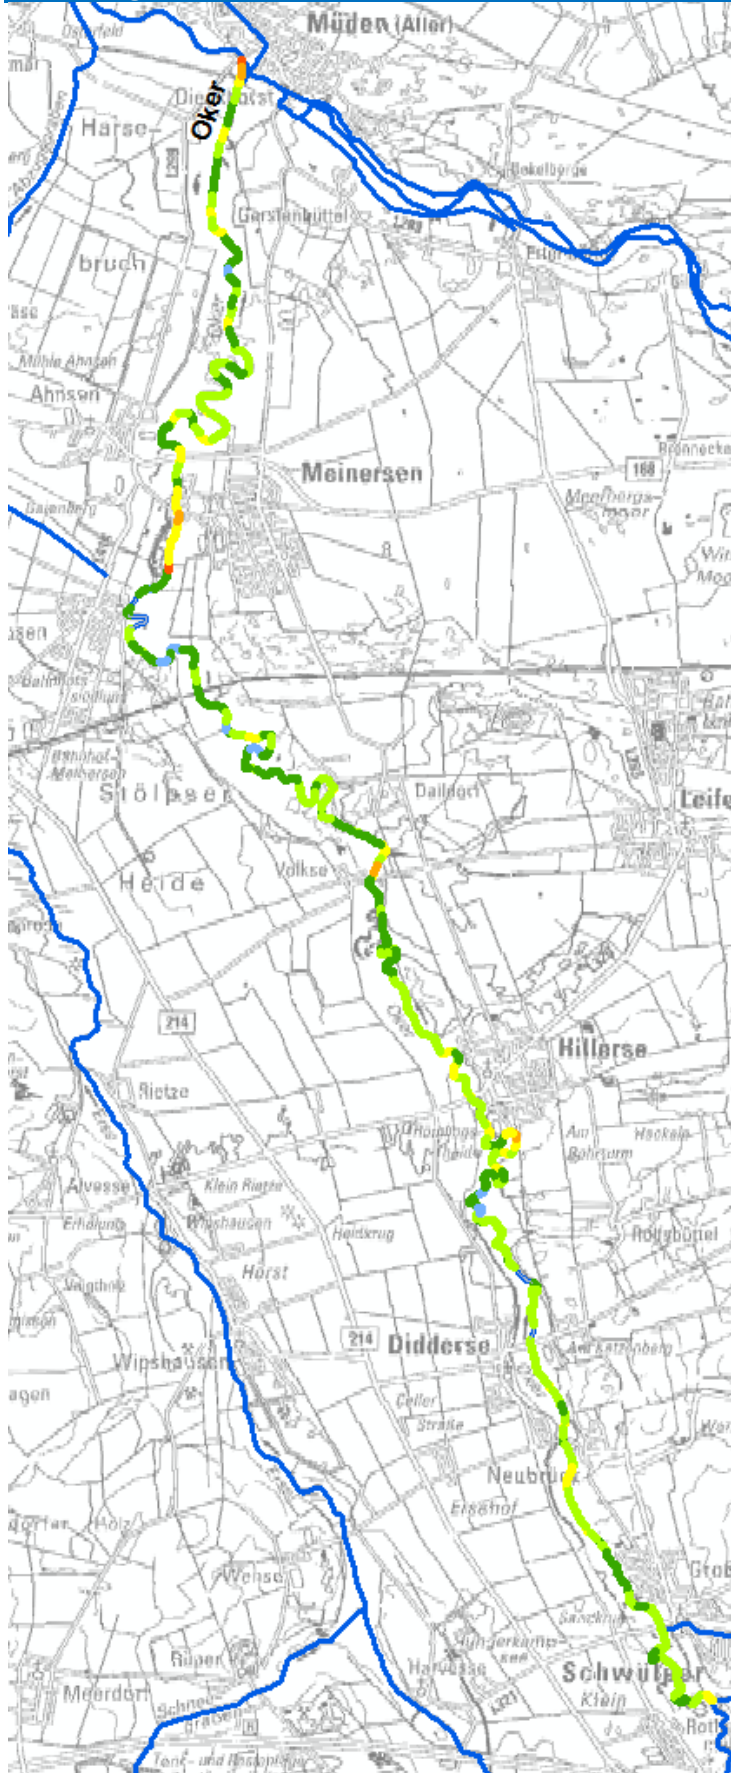
## Bewertung Gewässerstruktur Ufer

Die Uferstrukturen der Oker im WK 15036 sind überwiegend mäßig bis stark verändert, dadurch dass in den begradigten und tief eingeschnittenen Profilen steile, stark bewachsene Uferböschungen vorherrschen. Besondere Uferstrukturen wie Prall- und Gleithänge sollten durch den Einsatz von Strömungslenkern wie Totholzelementen und Ufergehölzen gefördert bzw. durch eigendynamische Entwicklung zugelassen werden. Dies würde auch die Tiefenerosion zugunsten der Seitenerosion stoppen und eine Remäandrierung in Gang setzen. Eventuell wäre ein „Ankratzen“ stark bewachsener Ufer hilfreich, um die Ufererosion anzustoßen. Ufergehölze selbst sorgen für die wichtige Beschattung des Gewässers, damit Wasserpflanzen und Algen nicht überhand nehmen.

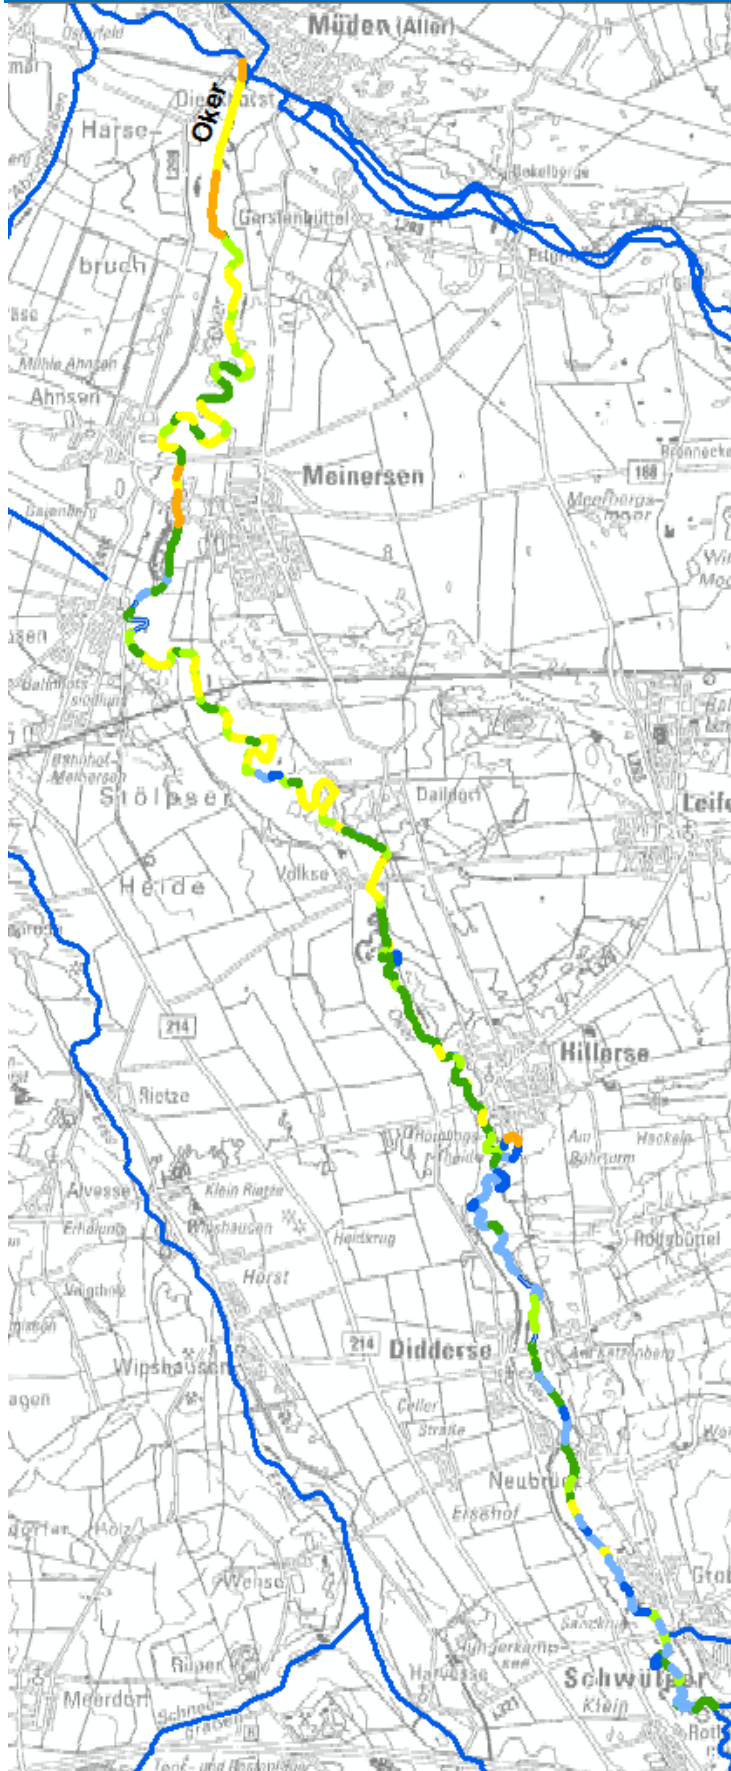
## Bewertung Gewässerstruktur Umfeld

Das Umfeld des Okerunterlaufs ist fast zur Hälfte un- bis nur mäßig verändert, da viele Auebereiche wegen der Schwermetallbelastung landwirtschaftlich nicht oder nur extensiv genutzt werden können und der gesamte Verlauf als FFH-Gebiet geschützt ist. Bodenständige Ufergehölze und Wald prägen ebenso das Umfeld. Eine natürliche Auedynamik sollte daher in weiten Bereichen, vor allem auf den Flächen, die sich im Eigentum des Landes Niedersachsen befinden, möglich sein und sollte durch Initialmaßnahmen im Profil (s.o.) gefördert werden. Flächenankäufe bzw. -täusche sollten durch das Land weiter verfolgt werden.

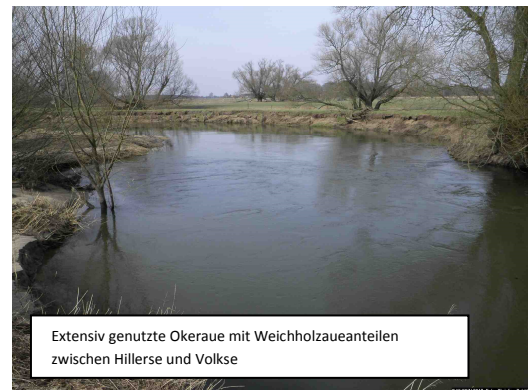
Extensiv genutzte Okeräue mit Weichholzaueanteilen zwischen Hillerse und Volkse

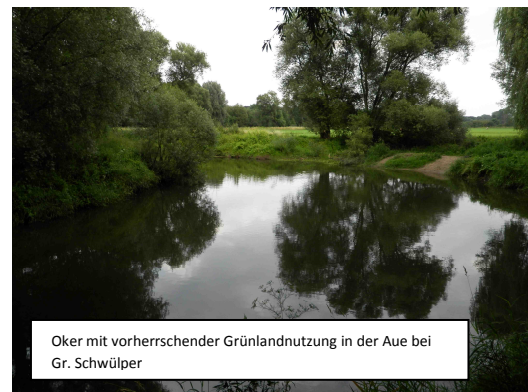
Oker mit vorherrschender Grünlandnutzung in der Aue bei Gr. Schwülper
