Stammdaten

WK 1505 Scheppau

Gesamtbewertung Detailstrukturkartierung (DSK)

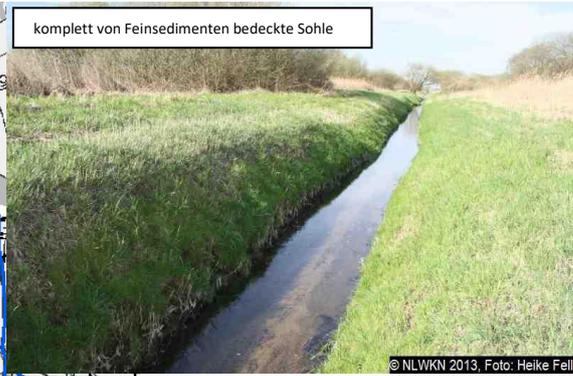
komplett von Feinsedimenten bedeckte Sohle

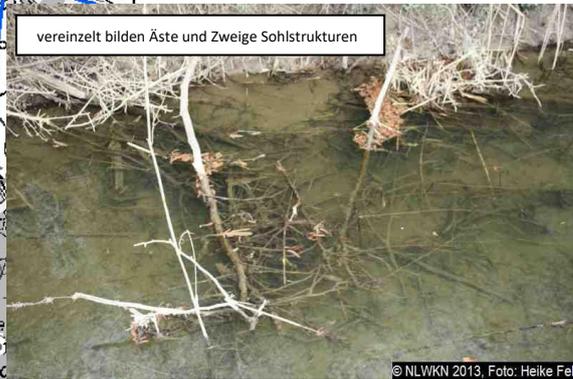
vereinzelt bilden Äste und Zweige Sohlstrukturen

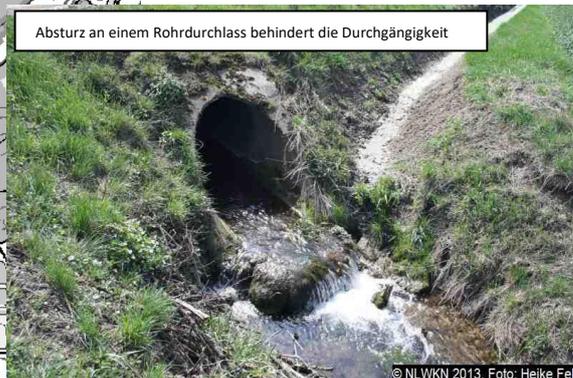
Absturz an einem Rohrdurchlass behindert die Durchgängigkeit

Die Sohlstrukturen der Scheppau sind überwiegend stark bis vollständig verändert, da fließgewässertypische Sohlsubstrate wie Kies und Totholz nicht mehr vorhanden sind. Die Sohlstrukturen sind monoton, wobei die Sohle häufig von lehmigen Feinsedimenten, die aus dem Einzugsgebiet diffus eingetragen werden, überdeckt wird; verstärkt wird dies noch durch sehr geringe Strömungsgeschwindigkeiten in einem gefällearmen, überdimensionierten Profil. Nur im Oberlauf unterhalb Bornums, wo das Gefälle noch größer ist, gibt es ein Kiesbett. Es wird empfohlen, Totholz und Kies zur Substratanreicherung einzubringen bzw. in jedem Fall zu belassen. Es wirkt profileinengend, wodurch die Schleppkraft und die Varianz der Strömungsgeschwindigkeiten erhöht werden, was zur Sortierung der einzelnen Substratgrößen und damit zu einer höheren Substratvarianz führt. Gleichzeitig sollte der Feinsedimenteintrag aus den Flächen deutlich reduziert werden. Im Zuge der Renaturierung des NLWKN wurde im Hauptschluss ein Sedimentfang in Scheppau angelegt, was allerdings zu Lasten der Durchgängigkeit gehen könnte. Des Weiteren gibt es abschnittsweise ein hohes Röhrichtaufkommen im gesamten Gewässerprofil, was wiederum zur Sedimentation beiträgt und einen starken Unterhaltungsdruck verursacht, welcher letztendlich einen Teufelskreis erzeugt, da durch Mahd und Räumung das Querprofil stetig vergrößert wird. Als Maßnahme dagegen empfiehlt sich neben einer verbesserten Beschattung durch Ufergehölze eine reduzierte Stromrinnen- oder wechselseitige Mahd, um eine gut durchströmte Niedrigwasserrinne zu erzeugen. Einzelne Abstürze behindern die Durchgängigkeit der Sohle (s. Foto oben). Ihr Rückbau wäre empfehlenswert.

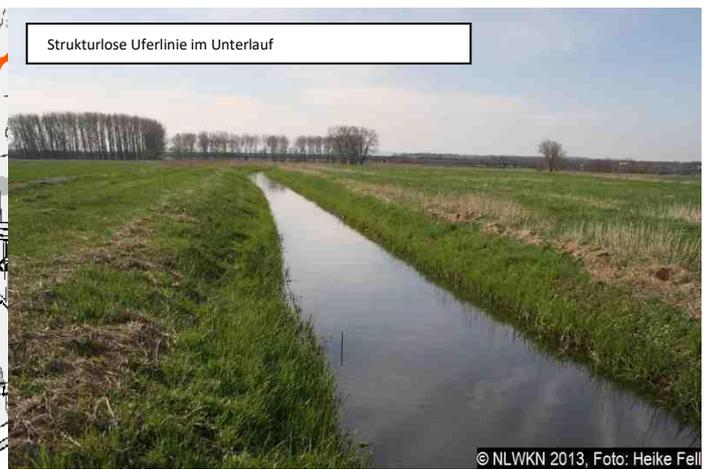
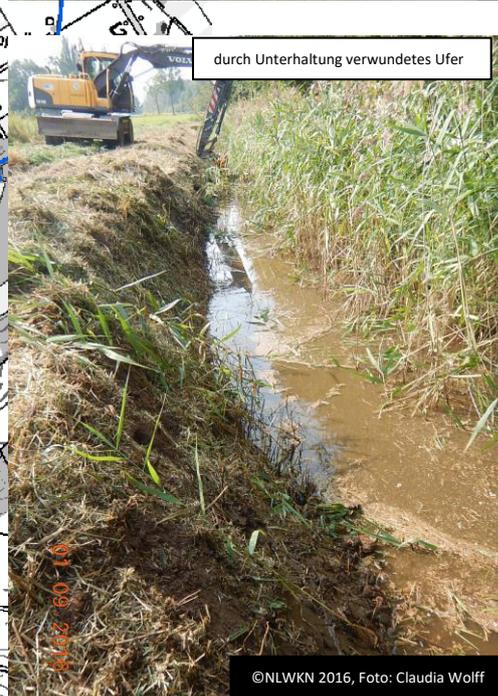
Die Uferstrukturen der Scheppau sind zu 70 % stark bis vollständig verändert. Besondere Uferstrukturen wie Prall- und Gleithänge, Prallbäume, Unterstände, Uferbänke, Totholzansammlungen o.ä. kommen aufgrund des begradigten, ausgebauten Profils nicht vor. Die Ufer sind vielmehr weitestgehend strukturlos (s. Foto oben). Nur ein längerer Abschnitt von Rotenkamp bis unterhalb der K 58 zeichnet sich durch (nur) mäßige/deutlich veränderte Uferstrukturen aus. Hier gibt es wohl aufgrund des Vorkommens von Ufergehölzen und einem leicht geschwungenen Verlauf Ansätze von eigendynamischer Entwicklung und damit eine abwechslungsreichere Uferlinie, teils mit Ufererosion (tendenziell Prallhängen) und Uferspornen (tendenziell Gleithängen). Die lockere Anlage von Ufergehölzen in den anderen Abschnitten würde dazu beitragen, dass sich auch dort besser strukturierte Ufer ausbilden.

Die Unterhaltung sollte so vorsichtig oder reduziert durchgeführt werden, dass die Ufervegetation gerade in der Wasserwechselzone zumindest wechselseitig stehen bleiben kann. Keinesfalls sollten die Uferböschungen bis auf den Boden verwundet werden (s. Foto oben), weil dies zu vermehrtem Sedimenteintrag führt und wertvolle Uferstrukturen zerstört.

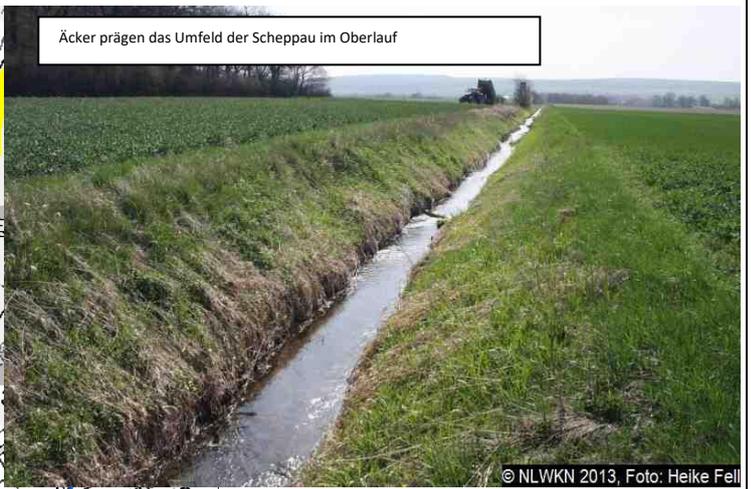
Äcker prägen das Umfeld der Scheppau im Oberlauf

Das Gewässerumfeld der Scheppau ist am stärksten im Oberlauf bis zur Ortschaft Scheppau verändert, da hier aufgrund der guten Böden intensiver Ackerbau betrieben wird. Im Mittel- und Unterlauf der Scheppau beherrscht Grünland das Umfeld, welches sich oftmals im Besitz des Landes befindet und extensiv als Feuchtgrünland bewirtschaftet wird. Dieser Bereich bietet sich daher idealerweise für umfänglichere Renaturierungen mit Laufverlegungen und einer Auenvernässung an. Der NLWKN – Bst. Süd hat bereits im Jahr 2017 eine Maßnahme zwischen Scheppau und Rotenkamp umgesetzt, weitere sollen in den nächsten Jahren Stück für Stück folgen. Ein Erfolgsmonitoring im ersten Abschnitt wird zeigen, inwiefern sich die Renaturierung auch positiv auf Flora und Fauna auswirkt. Entscheidend für den Erfolg wird sein, dass der Sedimenteintrag von oberhalb weitgehend reduziert wird und passend dimensionierte Profile entstehen, in denen die eingebrachten Kiessubstrate stetig freigespült werden.

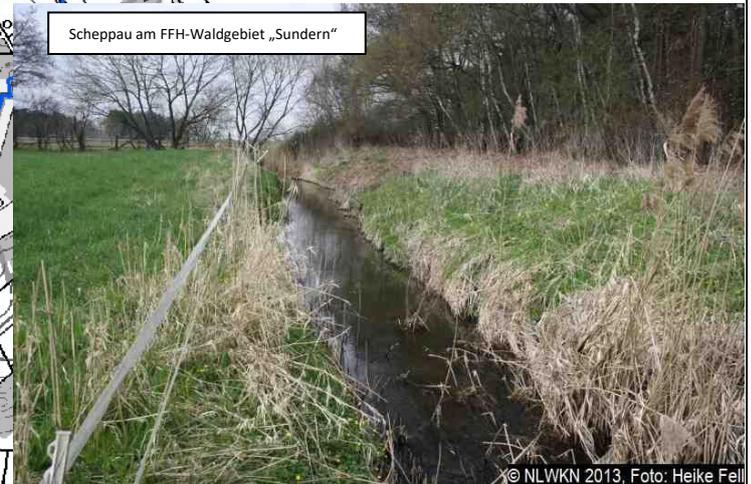
Scheppau am FFH-Waldgebiet „Sundern“
