WK 15055 Lutter-Oberlauf

Gesamtbewertung Detailstrukturkartierung (DSK)

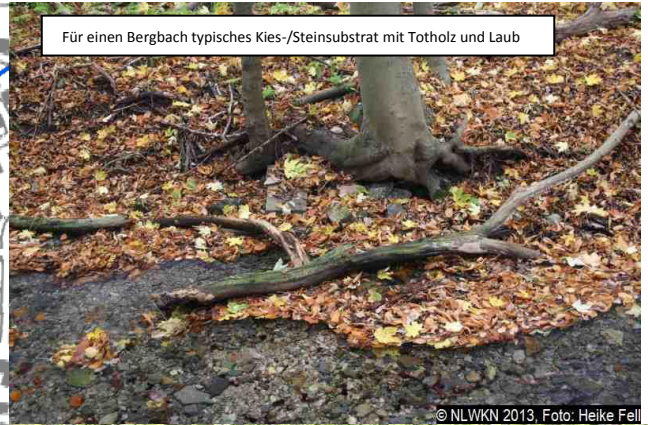
Für einen Bergbach typisches Kies-/Steinsubstrat mit Totholz und Laub

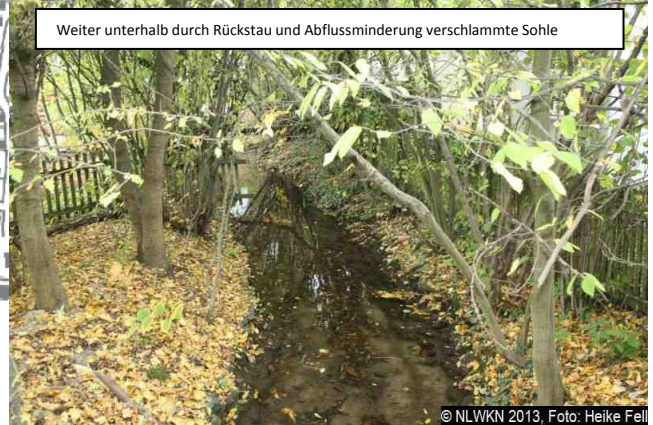
Weiter unterhalb durch Rückstau und Abflussminderung verschlammte Sohle

Die Sohlstrukturen der Lutter im Oberlauf sind stark bis vollständig verändert, da die gewässertypischen Stein- und Kiessubstrate kaum noch vorhanden sind. Die Sohlstrukturen sind monoton, wobei das Hartsubstrat häufig von Feinsedimenten überdeckt wird, bedingt durch geringe Strömungsgeschwindigkeiten (durch Rückstau und Abflussminderung). Nur im ganz oberen Quellbereich gibt es ein sauberes Kies- und Steinbachbett. Es wird für den Bereich oberhalb der Ortslage empfohlen, Totholz zur Substratanreicherung einzubringen bzw. in jedem Fall zu belassen. Es wirkt profileinengend, wodurch die Schleppkraft und die Varianz der Strömungsgeschwindigkeiten erhöht werden, was zur Sortierung der einzelnen Substratgrößen und damit zu einer höheren Substratvarianz führt. Gleichzeitig sollte der Feinsedimenteintrag (aus den Teichen?) deutlich reduziert werden. Desweiteren behindern einzelne Abstürze/Sohlschwellen die Durchgängigkeit der Sohle. Deren Rückbau wäre empfehlenswert.

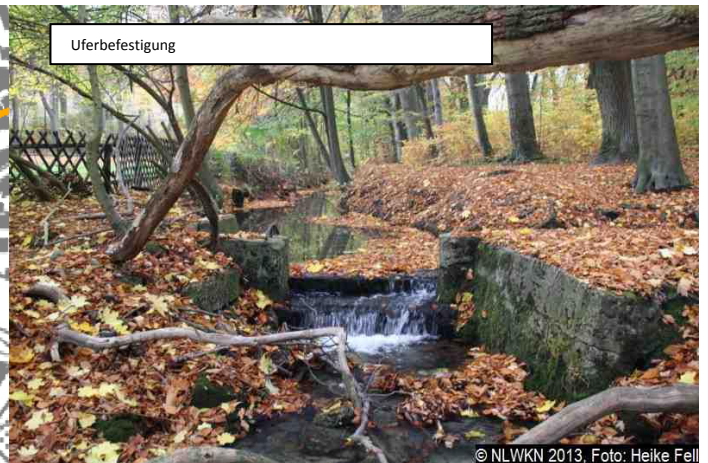
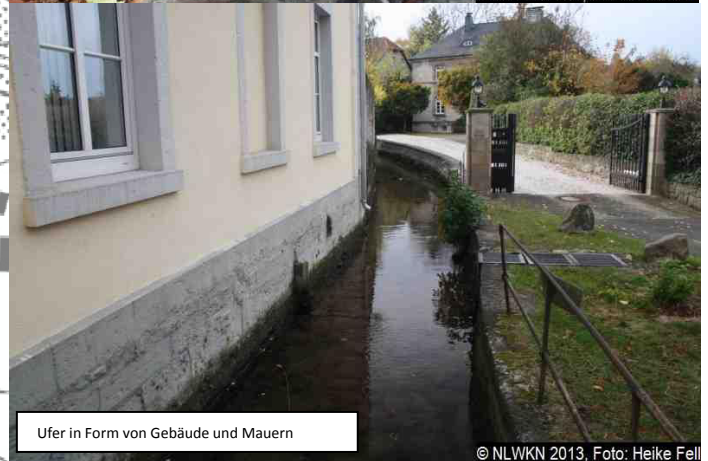
Die Uferstrukturen des Lutter-Oberlaufes sind deutlich bis vollständig verändert. Besondere Uferstrukturen wie Prall- und Gleithänge, Prallbäume, Unterstände, Uferbänke, Totholzansammlungen o.ä. kommen aufgrund des begradigten, ausgebauten Profils nicht vor. Die Ufer sind vielmehr strukturlos, häufig stark befestigt oder sogar gemauert, insbesondere in der Ortslage (s. Foto oben). Zahlreiche Durchlässe unter Brücken bzw. der Bebauung unterbrechen die Uferlinie. Allerhöchstens im oberen Waldabschnitt könnte etwas Spielraum innerhalb des übergroßen Profils für Uferstrukturierungen z.B. durch Totholz oder Kiesbänke bestehen. Sollte die Fläche rechts der Lutter bei Aufgabe der Teiche jemals zur Verfügung stehen, wären weitergehende Maßnahmen denkbar.

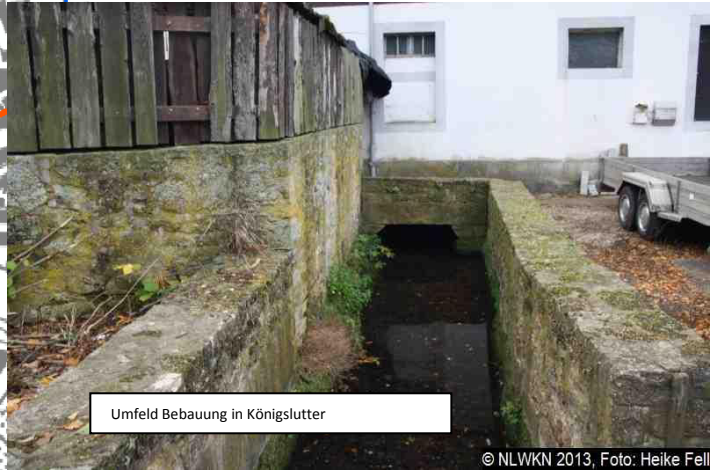
Umfeld Bebauung in Königslutter

Das Gewässerumfeld des Lutter-Oberlaufes ist im oberen Quellbereich durch Laubwald auf der einen Seite und Fischteichnutzung auf der anderen geprägt, während wie oben bereits geschildert der untere Wasserkörperabschnitt sehr stark durch die bebaute Ortslage in Königslutter überprägt ist und sich als „urbanes“ Gewässer darstellt.

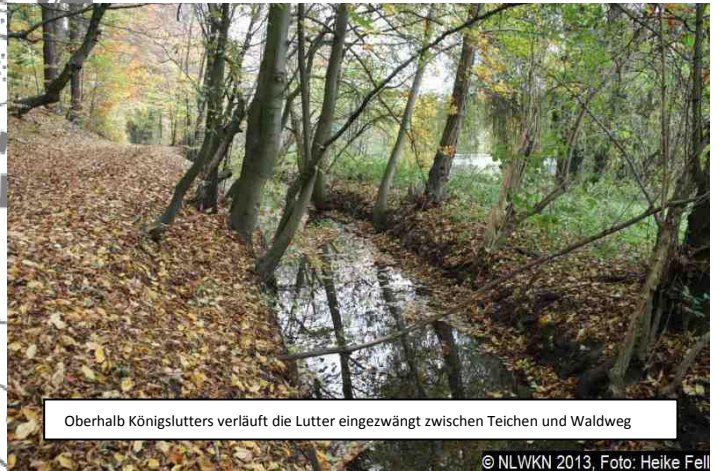
Oberhalb Königslutters verläuft die Lutter eingezwängt zwischen Teichen und Waldweg
