Stammdaten

Flussgebiet	Weser (4000)
Bearbeitungsgebiet	16 Fuhse/Wietze
Ansprechpartner	NLWKN Betriebsstelle Hannover-Hildesheim Geschäftsbereich III, Aufgabenbereich 32
Gewässerkategorie	Fließgewässer (RW)
Gewässerlänge [km]	19,80
Alte Wasserkörper Nr.	16003
Gewässertyp	14 Sandgeprägte Tieflandbäche
Gewässerpriorität	3
Schwerpunktgewässer	ja
Allianzgewässer	nein
Zielerreichungs WK	nein
Wanderroute	nein
Laich- und Aufwuchshabitat	nein
Status	HMWB - erheblich verändert
Signifikante Belastungen	
Diffuse Quellen Abflussregulierungen und morphologische Veränderungen

Zusammenfassung der Handlungsempfehlungen

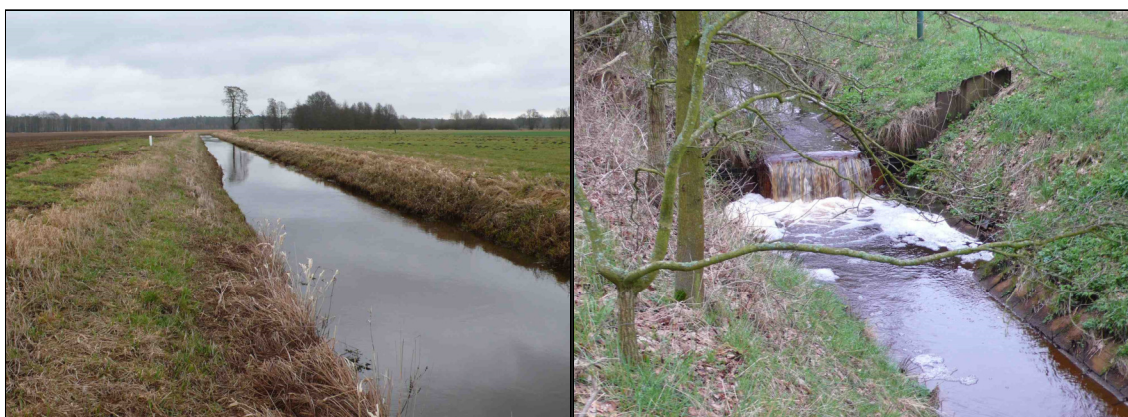
Wulbeck, uh. Grasbruchdamm

Finden sich im Oberlauf zumindest streckenweise noch relativ naturnahe Abschnitte, so ist die Wulbeck ansonsten durchgehend stark begradigt und ausgebaut. Durch intensive landwirtschaftliche Nutzung ist die Aue in den offenen Gewässerabschnitten Ihrer eigentlichen Funktion beraubt. Standortgerechte Gehölze fehlen hier oftmals ganz. Die Durchgängigkeit wird durch mehrere kleinere Absturzbauwerke unterbunden.

Prioritär ist die Ausweisung von Uferandstreifen und die Anpflanzung von Ufergehölzen umzusetzen. Die Ursachen für die beobachtete Feinsediment- und Verockerungsproblematik sind zu prüfen und durch geeignete Maßnahmen entgegenzuwirken. Maßnahmen zur Laufverlängerung sollten sich auf die stark begradigten Bereiche konzentrieren.

Die Durchgängigkeit des Gewässers kann durch eine Umwandlung der Absturzbauwerke (geringe Absturzhöhen) in rauhe Gleiten verbessert werden.

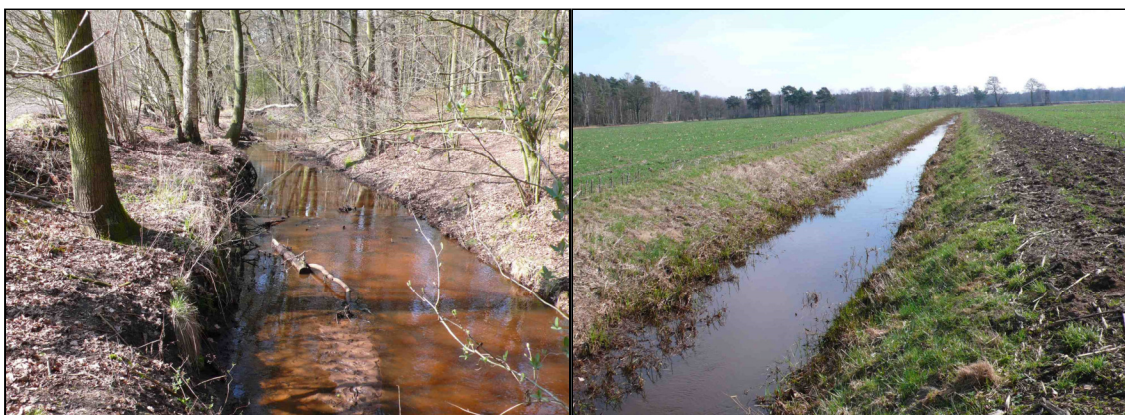
Wulbeck, Höhe Lahberg

In diesem Gewässerabschnitt überwiegt natürlicher Sand als Sohlensubstrat. Ein Sohlenverbau ist, soweit feststellbar, nicht vorhanden. Die Defizite der Sohlenstruktur leiten sich maßgeblich durch einen Mangel an natürlicher Substratdiversität und besonderen Sohlenstrukturen ab und sind im wesentlichen dem hohen Ausbaugrad der Wulbeck geschuldet. Darüber hinaus fehlen für diesen FG-Typ wichtige sekundäre Substrate wie z.B. Totholz, Erlenwurzeln oder Falllaub.

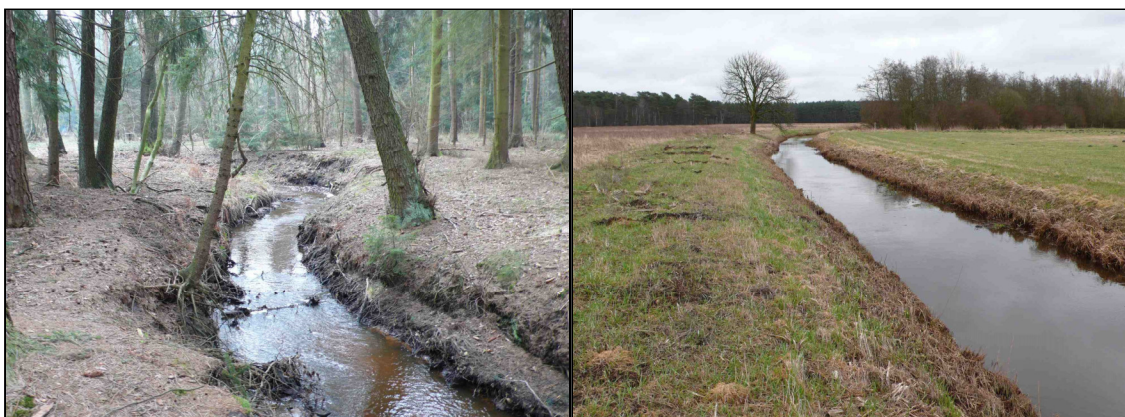
Wulbeck, uh. Lahberg

Während im Oberlauf an einigen kürzeren Abschnitten durchaus Wald oder ein galerieartiger Gehölzstreifen anzutreffen ist, finden sich ansonsten fast ausschließlich Wiesen und Buschwerk, t.w. mit Einzelgehölzen als Uferbewuchs. Als Uferverbau fungiert hier beinahe durchgehend Böschungsrasen. Dementsprechend fehlen besondere Uferstrukturen wie Baumumläufe, Prallbäume, Sturzbäume etc. in der unteren Hälfte des Wasserkörpers fast völlig.

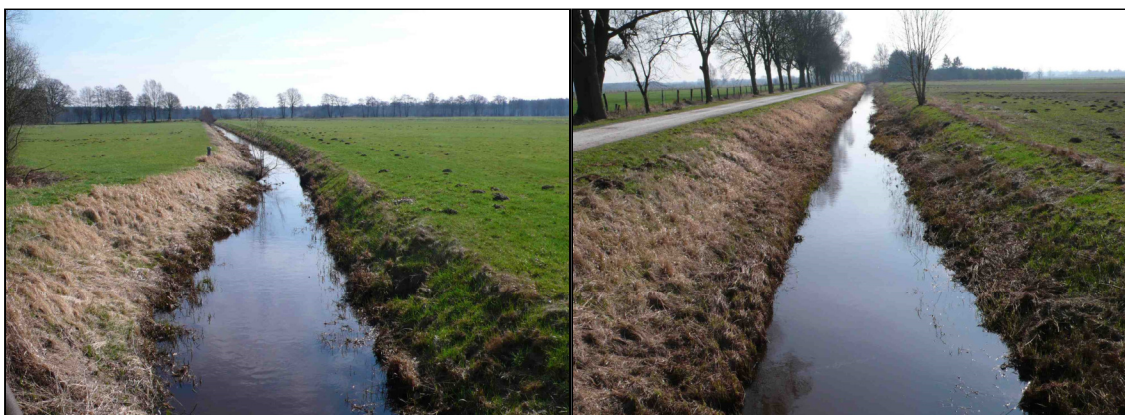
Wulbeck, nördl. Lahberg

Neben wenigen bewaldeten Flächen werden die angrenzenden Flächen vor allem als Grünland meist bis an den Gewässerrand intensiv genutzt. Dementsprechend finden sich hier keine Randstreifen. Selbst Saumstreifen sind nur an wenigen Stellen und dann nur in kurzer Länge anzutreffen. Umfassende Siedlungsflächen weist der Wasserkörper nicht auf, jedoch begleiten häufig befestigte Wirtschaftswege mit oft nur geringem Abstand das Gewässer.
