## Stammdaten

| Bearbeitungsgebiet | 17 Aller/Örtze |
| Alte Wasserkörper Nr. | 17001 |

## Zusammenfassung der Handlungsempfehlungen

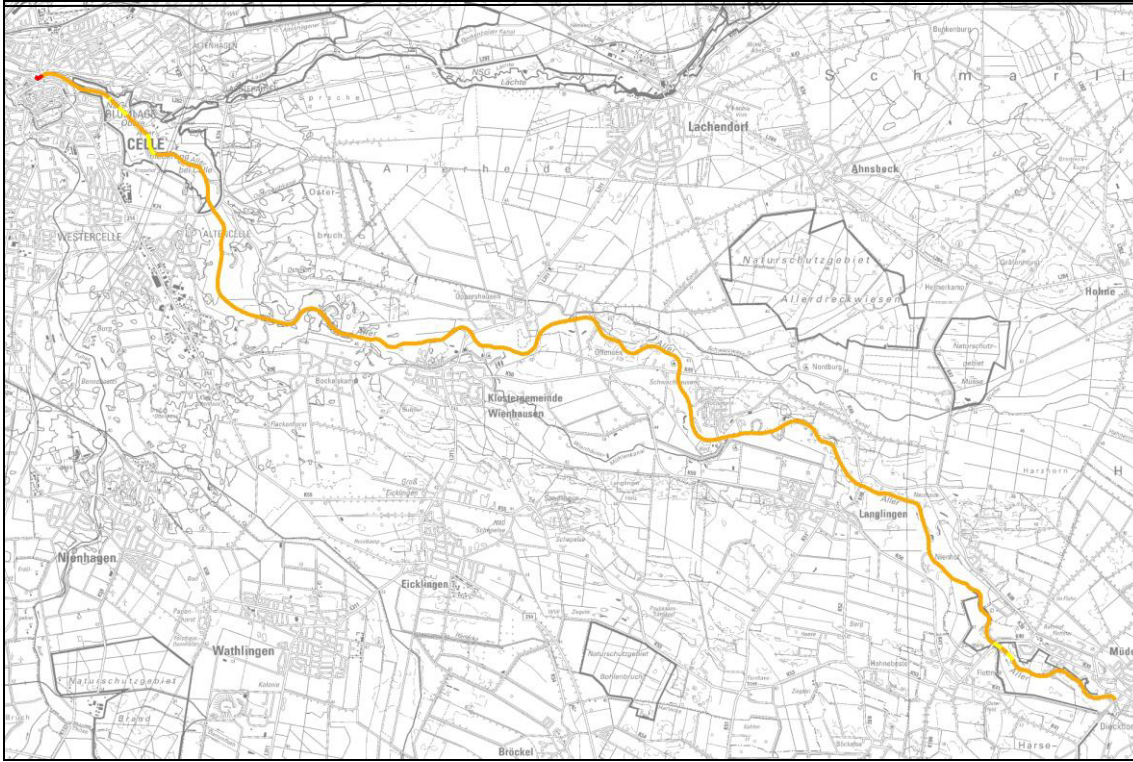
## Gesamtbewertung Detailstrukturkartierung (DSK)

Die Gewässerstruktur der Aller ist stark bis vollständig verändert. Das Gewässerbett ist meist monoton sowohl in der Breite, in der Tiefe, wie auch im Gesamtverlauf. Die bisherigen Wehrbereiche, mit ausgedehnter Stauwurzel, behindern zudem eine kontinuierliche ökologische, wie auch sedimentologische Durchgängigkeit. Der mittlere Abschnitt der Aller ist dabei ein wichtiges Bindeglied in der Verknüpfung der oberhalb liegende Gewässer im Einzugsgebiet der oberen Aller und Oker mit dem Unterlauf.
