## Stammdaten

| Bearbeitungsgebiet | 17 Aller/Örtze |
| Alte Wasserkörper Nr. | 17002 |

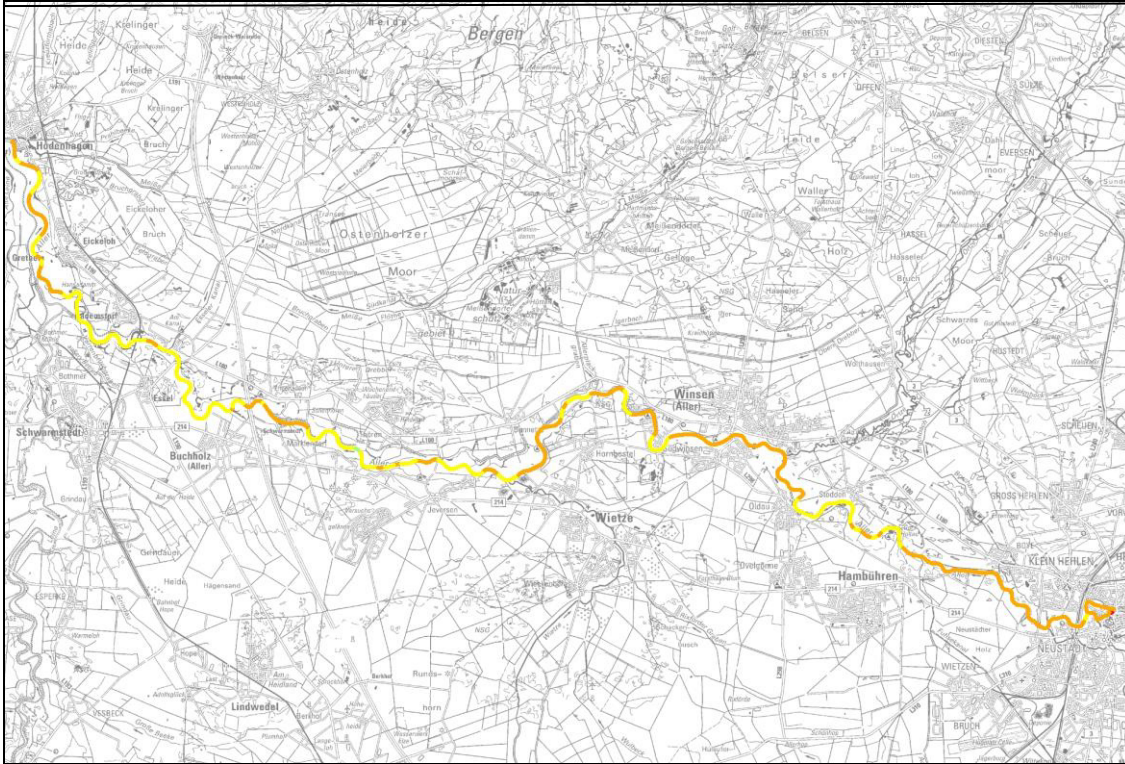
## Gesamtbewertung Detailstrukturkartierung (DSK)

Die Gewässerstruktur der Aller ist deutlich bis vollständig verändert. Das Gewässerbett ist meist monoton sowohl in der Breite, in der Tiefe, wie auch im Gesamtverlauf. Die Wehrbereiche, mit ausgedehnter Stauwurzel, behindern zudem eine kontinuierliche ökologische, wie auch sedimentologische Durchgängigkeit. Der mittlere Abschnitt der Aller ist dabei ein wichtiges Bindeglied in der Verknüpfung der oberhalb liegende Gewässer. Es existieren nur vereinzelte Auwaldstrukturen und Altwasser. Die Ufer sind weitgehend Steinschüttung und Buhnen. Der Sportbootverkehr wirkt durch Wellenschlag auf die Uferbereiche.

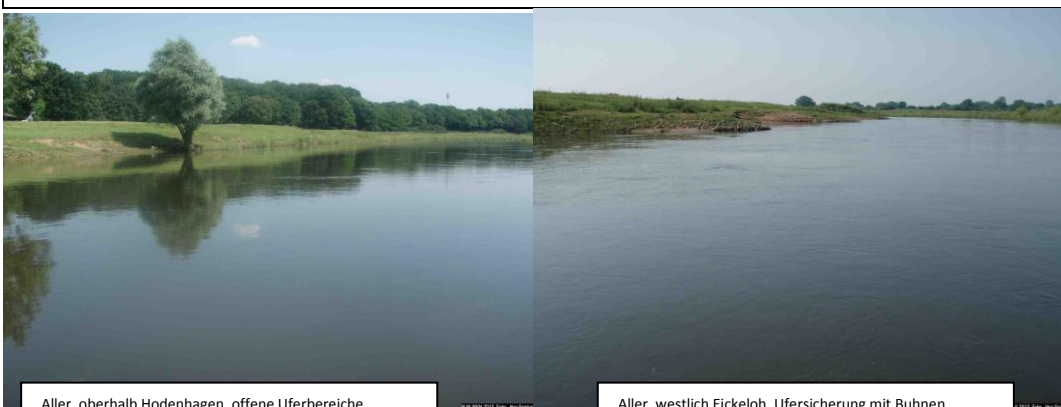
Aller, oberhalb Hodenhagen, offene Uferbereiche

Aller, westlich Eickeloh, Ufersicherung mit Buhnen

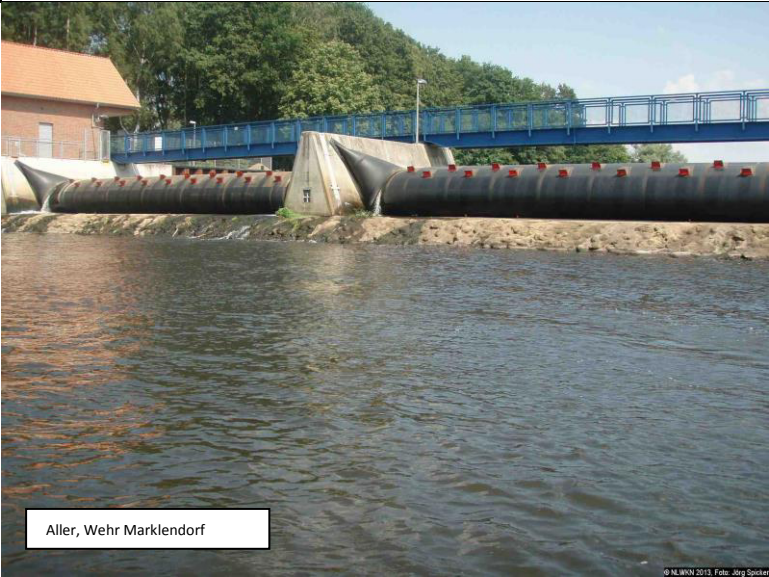
Aller, Wehr Marklendorf

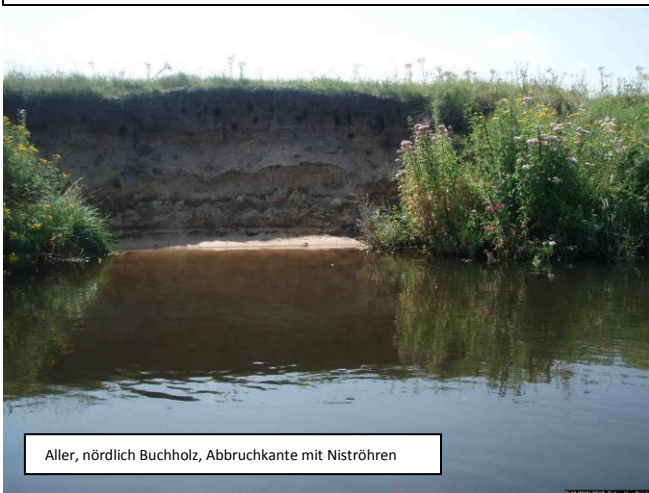
Aller, nördlich Buchholz, Abbruchkante mit Niströhren

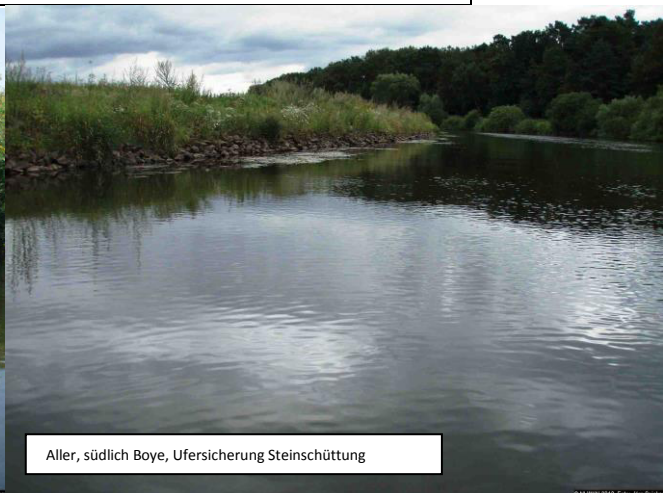
Aller, südlich Boye, Ufersicherung Steinschüttung

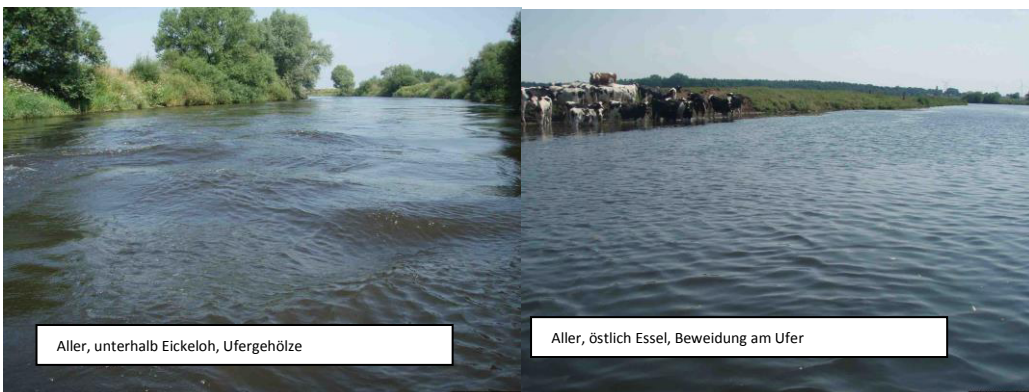
Aller, unterhalb Eickeloh, Ufergehölze

Aller, östlich Essel, Beweidung am Ufer
