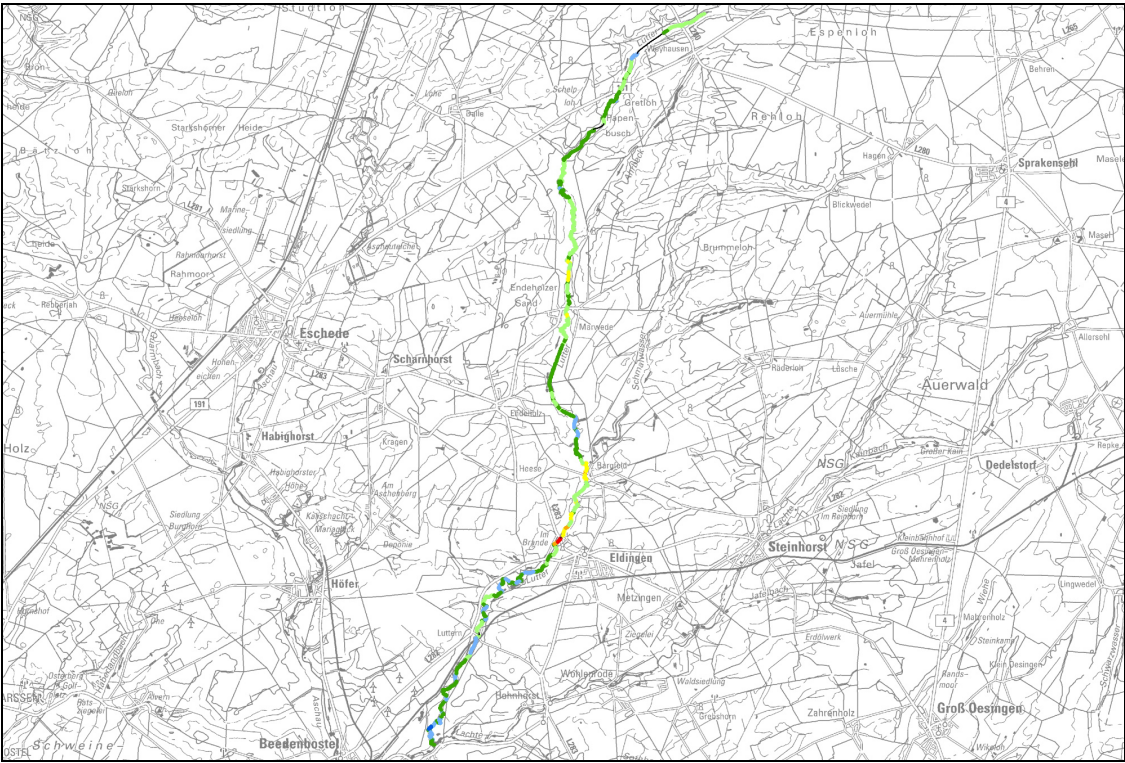
Gesamtbewertung Detailstrukturkartierung (DSK)

| DSK-Gesamtbewertung im WK gesamt (km und %) | | | | | | |
|---|---|---|---|---|---|---|
| Die Gewässerstruktur der Lutter wird zu weiten Teilen als mäßig bis deutlich beeinträchtigt klassifiziert. Die am stärksten veränderten Bereiche befinden sich nördlich von Eldingen und nördlich von Marwede mit der Hauptbelastung im Bereich der oft feinsedimentbelasteten Sohle. Unterhalb von Eldingen und im Oberlauf befinden sich auch einige nur gering veränderte Abschnitte, mit naturnaher Gesamtausprägung auch im Bereich der Sohle. | | | | | | |

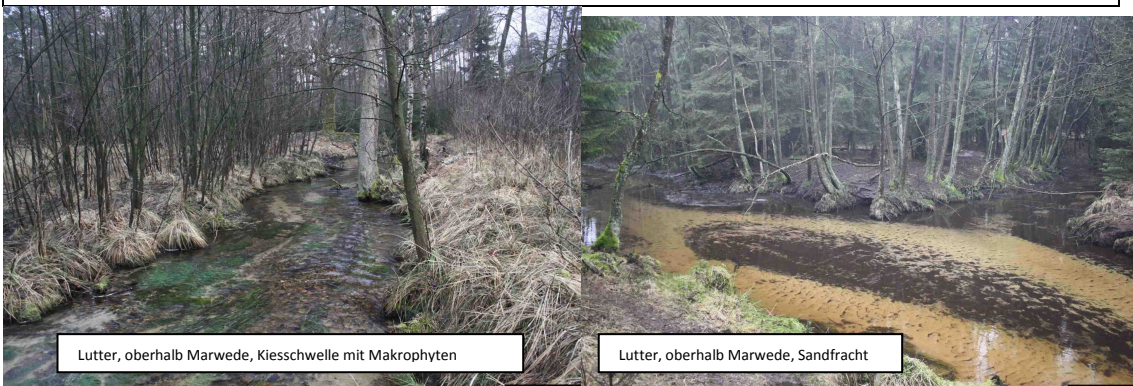
Lutter, oberhalb Marwede, Kiesschwelle mit Makrophyten

Lutter, oberhalb Marwede, Sandfracht

**Maßnahmen** zur Aufwertung der Sohlstrukturen (5.1/5.2/ 6.1/6.2), d.h. Einbringen von Kies und Totholz mit positiven Effekten auch für die Tiefenvarianz und Strömungsdiversität sind in den Bereichen deutlicher bis vollständiger Veränderung vorrangig durchzuführen. Die Besiedlungserfolge in den bisher eingebrachten Kiesabschnitten belegen die Wirksamkeit der durchgeführten Maßnahmen. Hierdurch sind weitere Aufwertungen für die biologischen QE Fische und MZB zu erwarten.

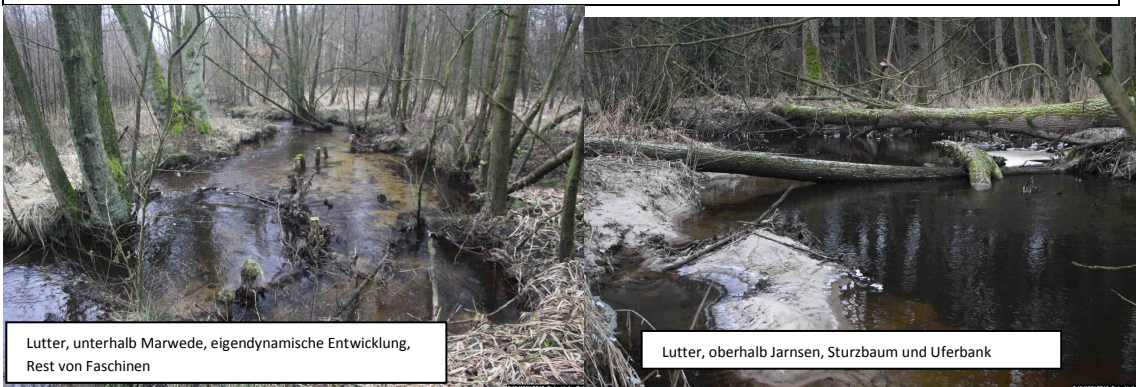
Lutter, unterhalb Marwede, eigendynamische Entwicklung, Rest von Faschinen

Lutter, oberhalb Jarnsen, Sturzbaum und Uferbank
