## Zusammenfassung der Handlungsempfehlungen

WK 17017 Schmalwasser mit Räderbach

Gesamtbewertung Detailstrukturkartierung (DSK)

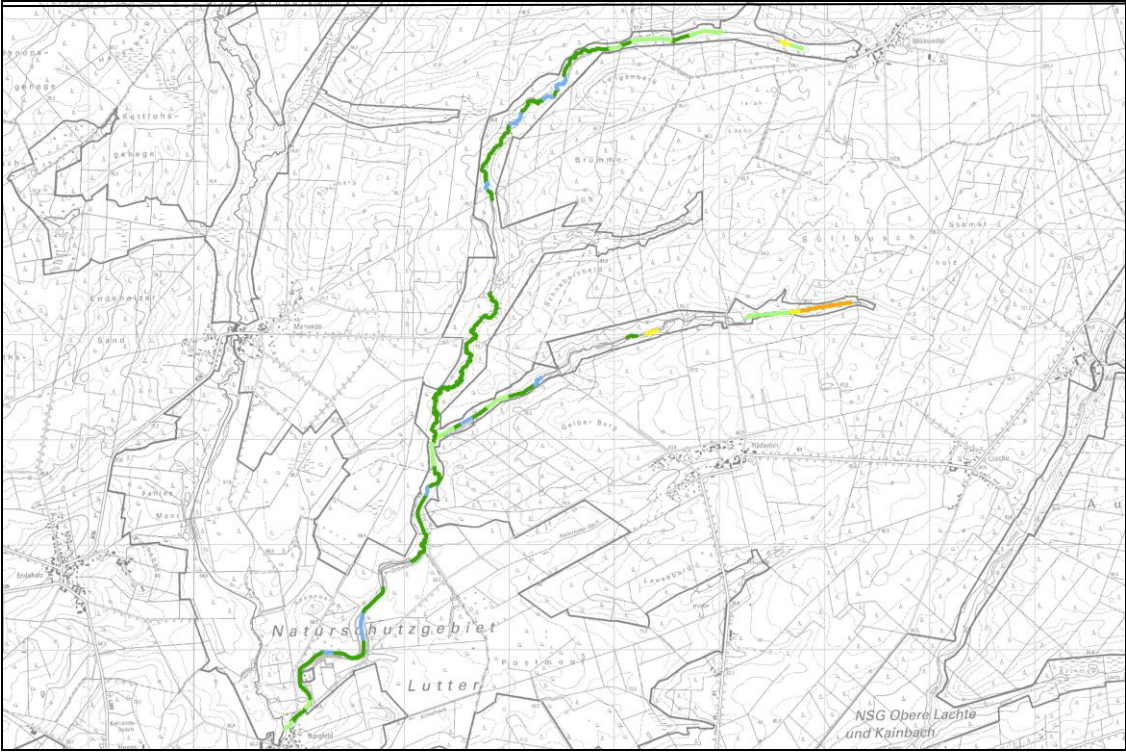
Schmalwasser und Räderbach sind von ihrer Gewässerstruktur her primär als mäßig bis deutlich verändert einzustufen ist. Beide Gewässer durchfließen ausschließlich Forstgebiete und haben im Oberlauf jeweils ein recht naturnah ausgeprägtes flaches Uferprofil in einer Geländesenke, das eine Entwicklung zu einem Durchflussmoor möglich macht. Neben der unnatürlich hohen Sandfracht hat auch der umgebende ausgeprägte Nadelforst einen negativen Einfluss.

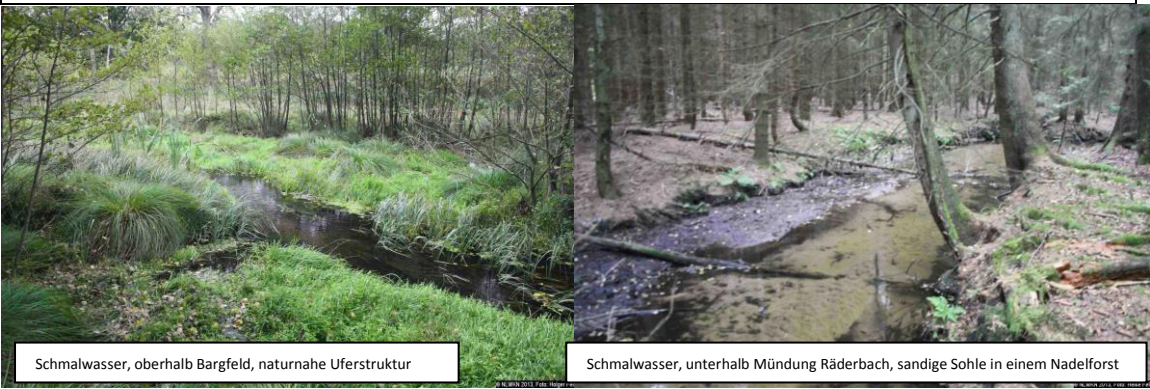
Schmalwasser, oberhalb Bargfeld, naturnahe Uferstruktur

Schmalwasser, unterhalb Mündung Räderbach, sandige Sohle in einem Nadelforst

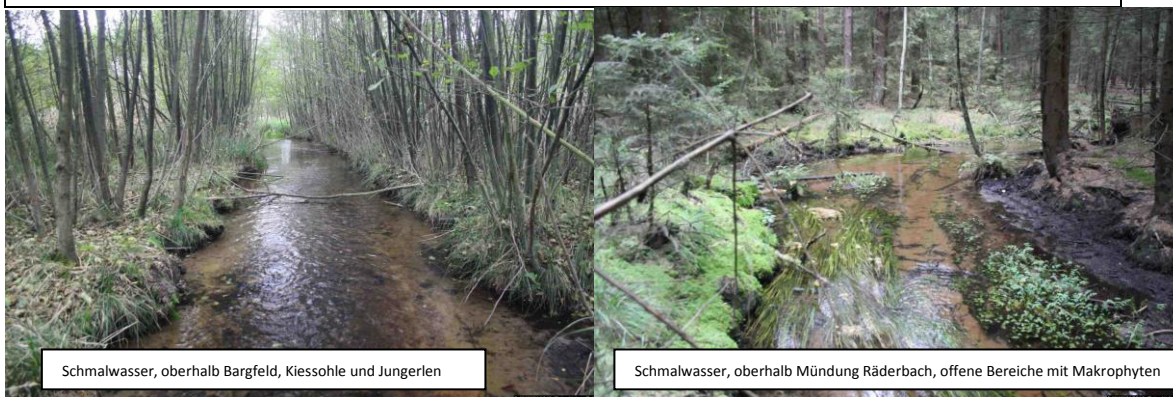
Schmalwasser, oberhalb Bargfeld, Kiesohle und Jungerlen

Schmalwasser, oberhalb Mündung Räderbach, offene Bereiche mit Makrophyten

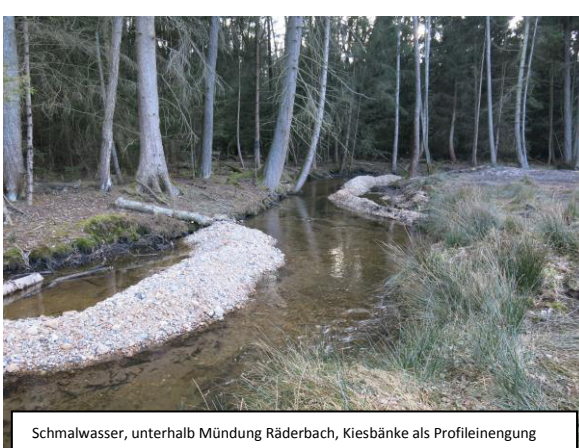
Schmalwasser, unterhalb Mündung Räderbach, Kiesbänke als Profileinengung

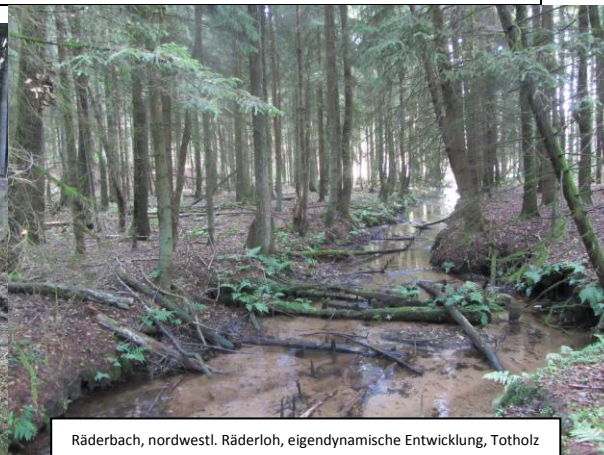
Räderbach, nordwestl. Räderloh, eigendynamische Entwicklung, Totholz

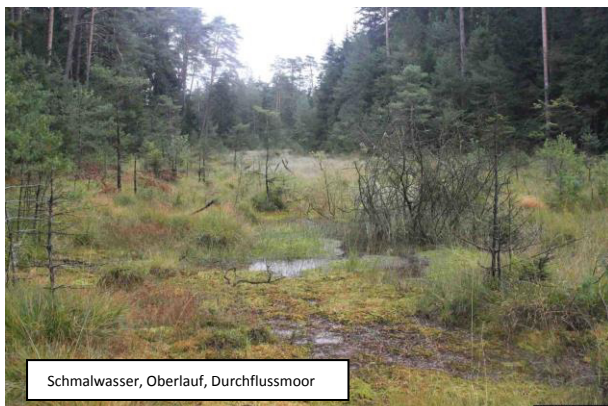
Schmalwasser, Oberlauf, Durchflussmoor

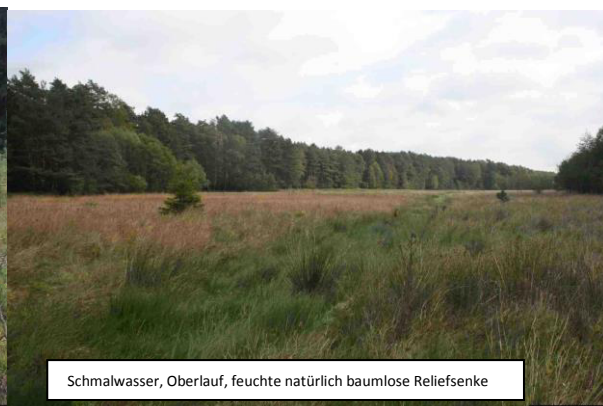
Schmalwasser, Oberlauf, feuchte natürlich baumlose Reliefsenke
