### Defizitanalyse mit Handlungsempfehlungen für Maßnahmen

WK 17019 Aschau

Gesamtbewertung Detailstrukturkartierung (DSK)

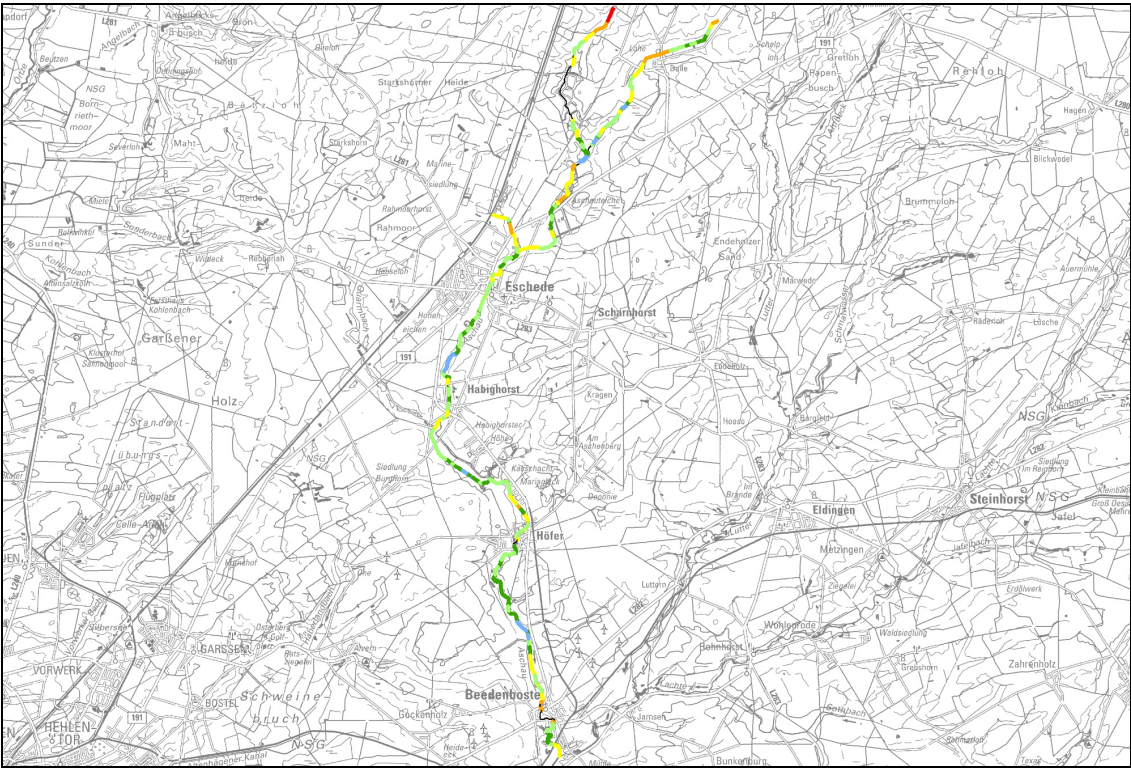
Die Gewässerstruktur der Aschau ist primär mäßig bis stark verändert. Die Hauptbelastungen sind im Bereich der Sohle, bzw. der Umlandnutzung zu sehen. Neben den Stauwehren sind die im Oberlauf befindlichen Fischteiche als stärkster anthropogener Einflussfaktor zu sehen. Die Uferbereiche sind meist schon recht naturnah.

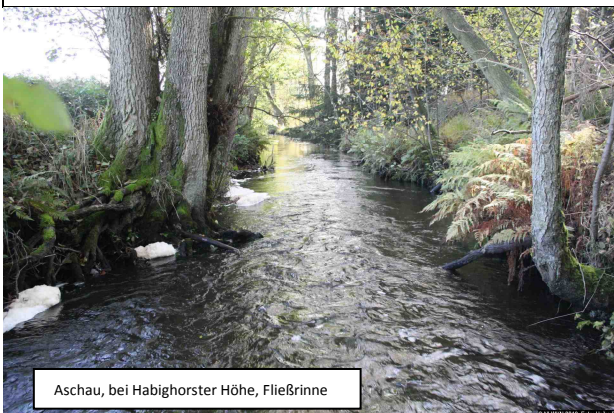
Aschau, bei Habighorster Höhe, Fließrinne

**Maßnahmen** zur Aufwertung der Sohlstrukturen (5.1/5.2/ 6.1/6.2), d.h. Einbringen von Kies und Totholz mit positiven Effekten auch für die Tiefenvarianz und Strömungsdiversität sind in den Bereichen deutlicher bis vollständiger Veränderung vorrangig durchzuführen. Das bereits im Gewässer befindliche viele Totholz sollte nach Möglichkeit dort belassen werden. Hierdurch sind Aufwertungen für die biologischen QE Fische und MZB zu erwarten.

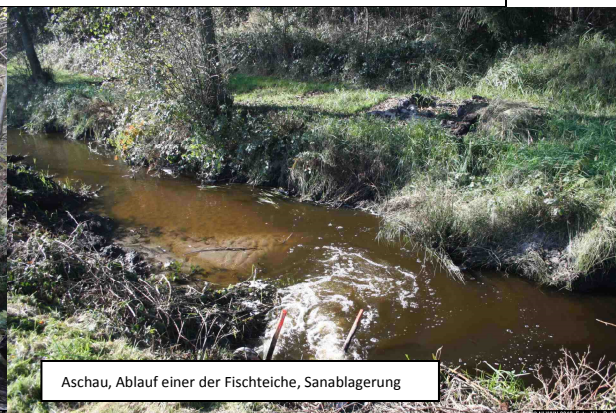
Aschau, Ablauf einer Fischteiche, Sanablagerung

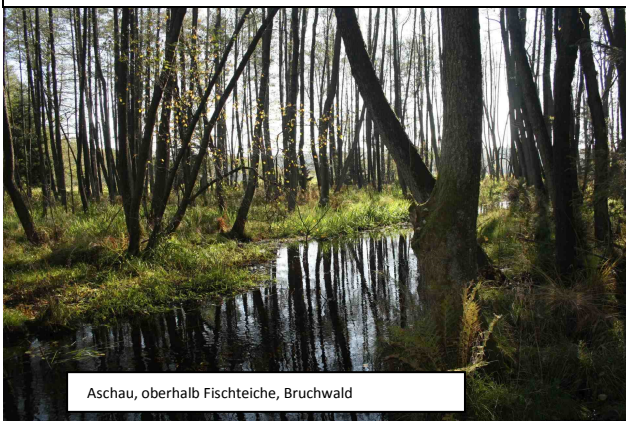
Aschau, oberhalb Fischteiche, Bruchwald

**Maßnahmen** zur Aufwertung der Uferstrukturen (2.4/2.5/4.1) sind in den Bereichen deutlicher bis vollständiger Veränderung vorrangig durchzuführen. Am Ufer befindliche Sturzbäume sollten nach Möglichkeit dort belassen werden. Hierdurch sind Aufwertungen für die biologischen QE Fische, MZB und MP zu erwarten.

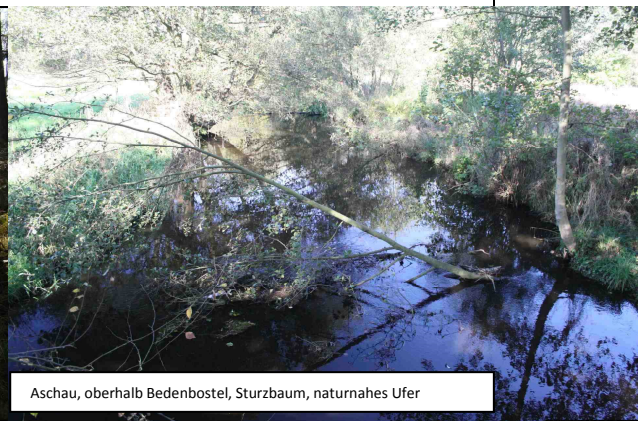
Aschau, oberhalb Beedenbostel, Sturzbaum, naturnahes Ufer

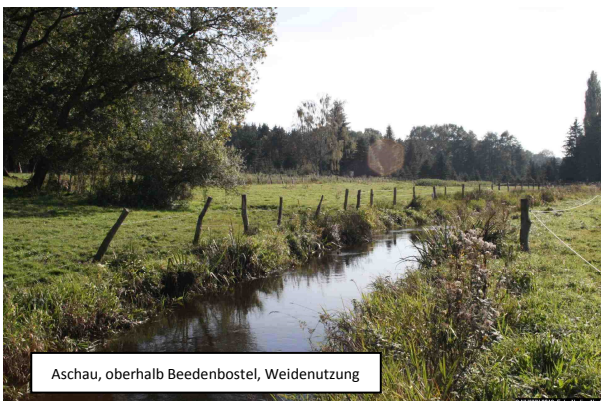
Aschau, oberhalb Beedenböstel, Weidenutzung

Als Maßnahme ist insbesondere die Anlage von Gewässerrandstreifen (6.6) wo fehlend notwendig. Umliegende Nadelforste sollten, besonders in direkter Gewässernähe, in standortgerechte Laubgehölze umgewandelt werden. Hierdurch sind insbesondere auch Aufwertungen für die biologischen QE Diatomeen und MP zu erwarten.

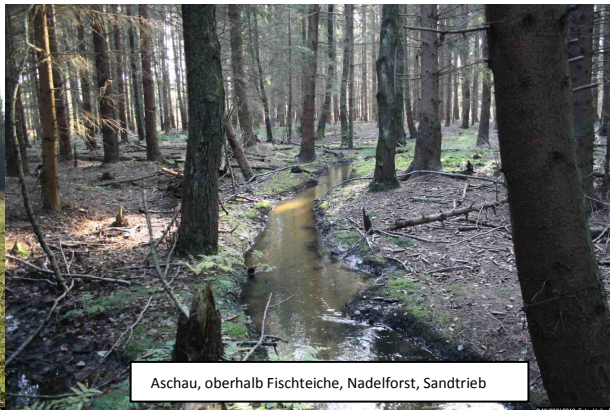
Aschau, oberhalb Fischteiche, Nadelforst, Sandtrieb
