WK 17024 Bruchbach

Gesamtbewertung Detailstrukturkartierung (DSK)

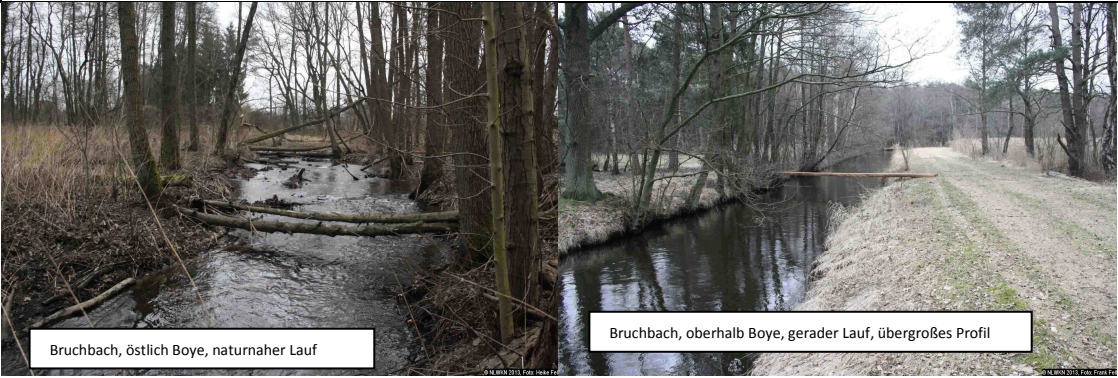
| DSK-Gesamtbewertung im WK gesamt (km und %) | | | | | | |
|---|---|---|---|---|---|---|
| Der Bruchbach mit seinen beiden Oberläufen Sunderbach und Kohlenbach weist primär eine deutlich bis sehr stark veränderte Gewässerstruktur auf. Es wechseln sich naturnahe Abschnitte, mit solchen mit kanalartigem, übergroßem Profil ab. Die artenreiche Besiedlung deutet auf ein hohes Wiederbesiedlungspotenzial bei erfolgter struktureller Verbesserung hin. | | | | | | |

Bruchbach, östlich Boye, naturnaher Lauf

Bruchbach, oberhalb Boye, gerader Lauf, übergroßes Profil

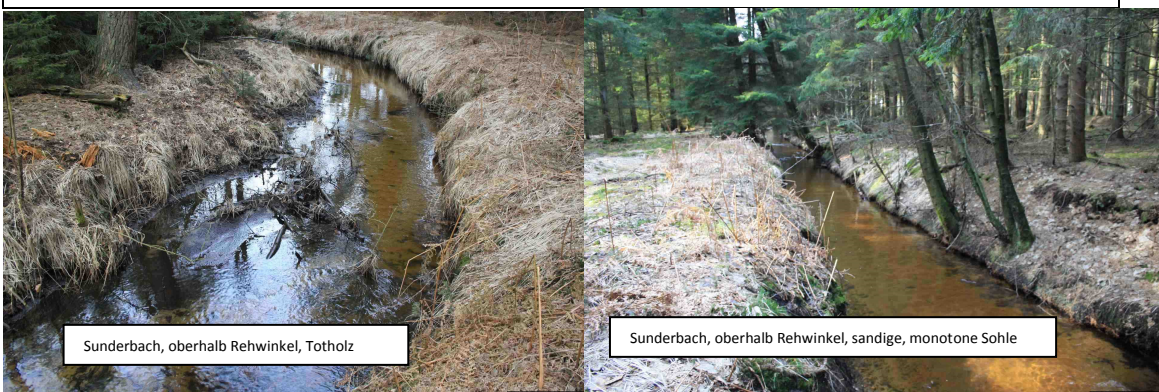
Sunderbach, oberhalb Rehwinkel, Totholz

Sunderbach, oberhalb Rehwinkel, sandige, monotone Sohle

**Maßnahmen** zur Aufwertung der Sohlstrukturen (5.1/5.2/ 6.1/6.2), d.h. Einbringen von Kies und Totholz mit positiven Effekten auch für die Tiefenvarianz und Strömungsdiversität sind in den Bereichen deutlicher bis vollständiger Veränderung vorrangig durchzuführen. Totholz und Sturzbäume sollten nach Möglichkeit im Gewässer verbleiben. Ausreichend Abfluss für eigendynamische Prozesse ist vorhanden. Hierdurch sind Aufwertungen für die biologischen QE Fische und MZB zu erwarten.

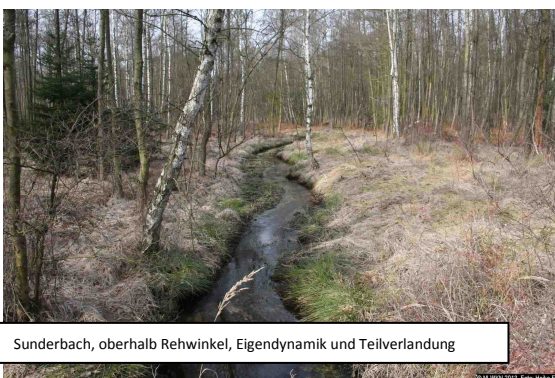
Sunderbach, oberhalb Rehwinkel, Eigendynamik und Teilverlandung

**Maßnahmen** zur Aufwertung der Uferstrukturen (2.4/2.5/4.1) sind in den Bereichen deutlicher bis vollständiger Veränderung vorrangig durchzuführen. In den relativ naturnahen Abschnitten (DSK unverändert - mäßig) sollten die eigendynamische Weiterentwicklung zugelassen werden. Hierdurch sind Aufwertungen für die biologischen QE Fische, MZB und MP zu erwarten.

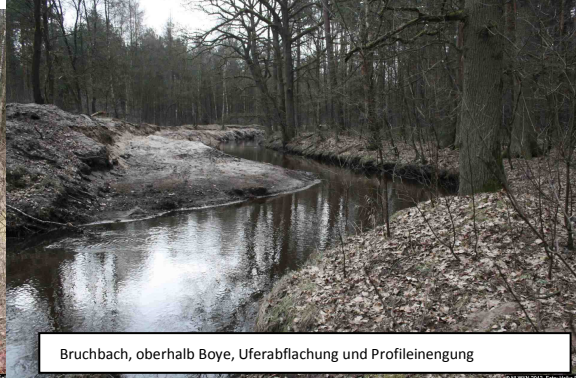
Bruchbach, oberhalb Boye, Uferabflachung und Profileinengung

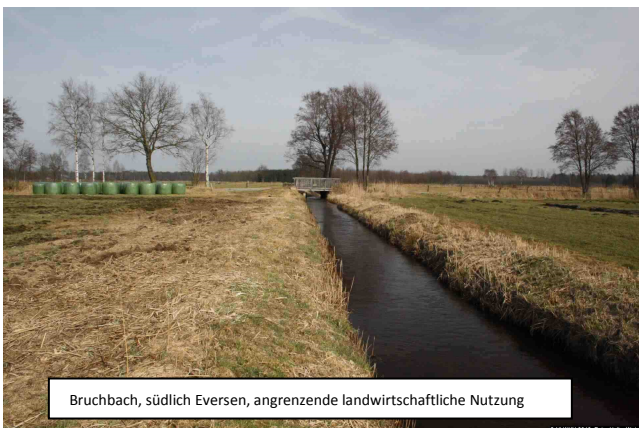
Bruchbach, südlich Eversen, angrenzende landwirtschaftliche Nutzung

Als Maßnahme ist insbesondere die Anlage von Gewässerrandstreifen (6.6) wo fehlend notwendig, besonders in den Abschnitten in denen die landwirtschaftliche Nutzung direkt bis an das Gewässer geht. Die anliegenden Nadelforste, sollten, wie in Teilbereichen schon geschehen, in Gewässernähe in einen gewässerbegleitenden Gehölzkorridor umstrukturiert werden. Hierdurch sind insbesondere auch Aufwertungen für die biologischen QE Diatomeen und MP zu erwarten.

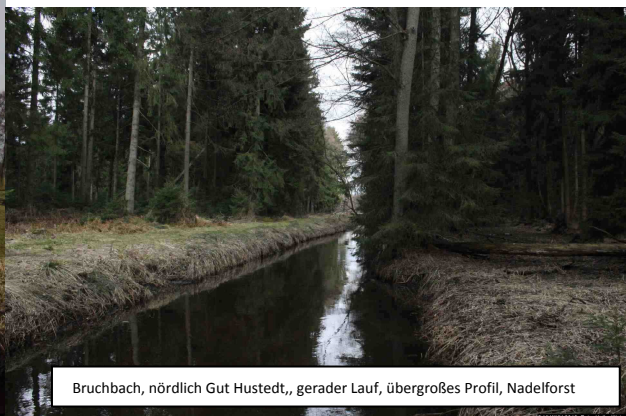
Bruchbach, nördlich Gut Hustedt, gerader Lauf, übergroßes Profil, Nadelforst
