## Stammdaten

| Bearbeitungsgebiet | 17 Aller/Örtze |
| Alte Wasserkörper Nr. | 17025 |

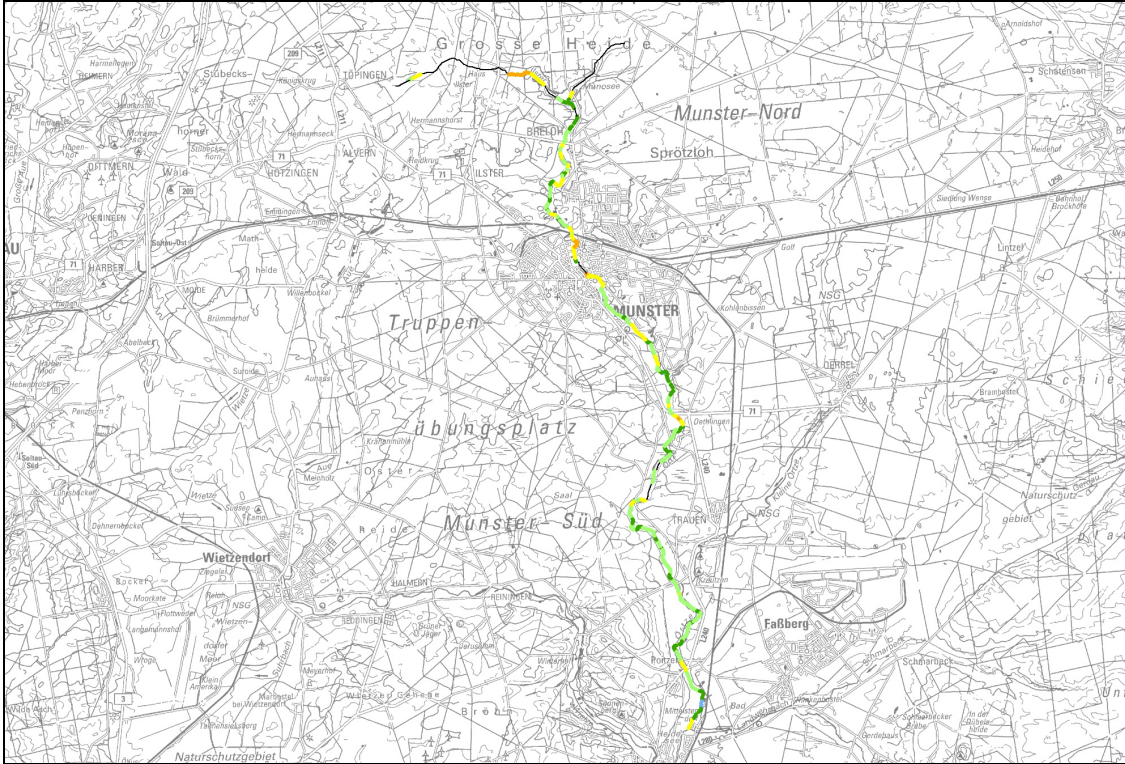
## Gesamtbewertung Detailstrukturkartierung (DSK)

Die Gewässerstruktur der oberen Örtze ist primär nur mäßig bis stark verändert. Besonders in den Truppenübungsplätze querenden Abschnitten hat sich ein oft naturnahes Gewässerbild eingestellt. Nur im Bereich Müden weist die Örtze ein z.T. übergroßes monoton verlaufendes Gewässerbett auf. Defizite bestehen im gesamten Verlauf im Bereich der Sohle, wo sich nur wenige typgerechte Kiesabschnitte befinden.

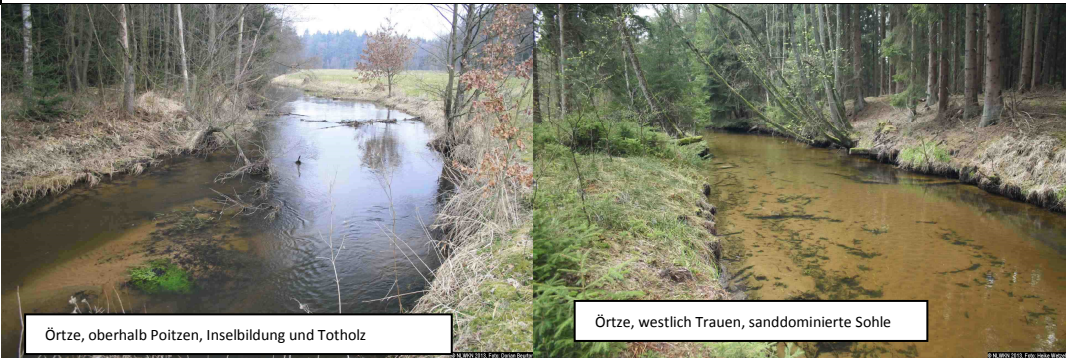
Örtze, oberhalb Poitzen, Inselbildung und Totholz

Örtze, westlich Trauen, sanddominierte Sohle

Maßnahmen zur Aufwertung der Sohlstrukturen (5.1/5.2/ 6.1/6.2), d.h. Einbringen von Kies und Totholz mit positiven Effekten auch für die Tiefenvarianz und Strömungsdiversität sind in den Bereichen deutlicher bis vollständiger Veränderung vorrangig durchzuführen. Totholz und Sturzbäume sollten nach Möglichkeit im Gewässerbett verbleiben. Hierdurch sind Aufwertungen für die biologischen QE Fische und MZB zu erwarten.

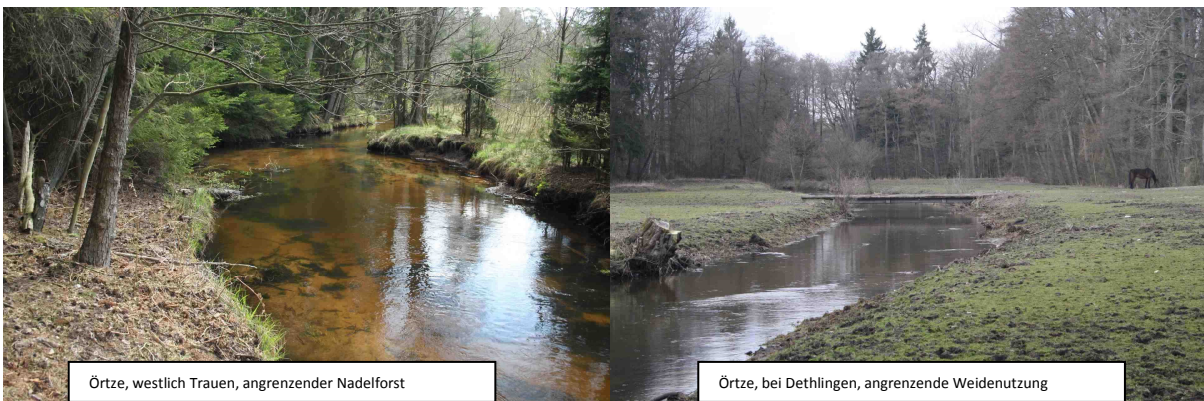
Örtze, westlich Trauen, angrenzender Nadelforst

Örtze, bei Dethlingen, angrenzende Weidenutzung

Als Maßnahme ist insbesondere die Anlage von Gewässerrandstreifen (6.6) wo fehlend notwendig. Besonders in direkter Gewässernähe sollten Nadelgehölze entfernt und die Ausbildung eines standortgerechten Gehölzkorridors gefördert werden (4.1/4.2). Hierdurch sind insbesondere auch Aufwertungen für die biologischen QE Diatomeen und MP zu erwarten.
