## Stammdaten

WK 17028 Kleine Örtze

Gesamtbewertung Detailstrukturkartierung (DSK)

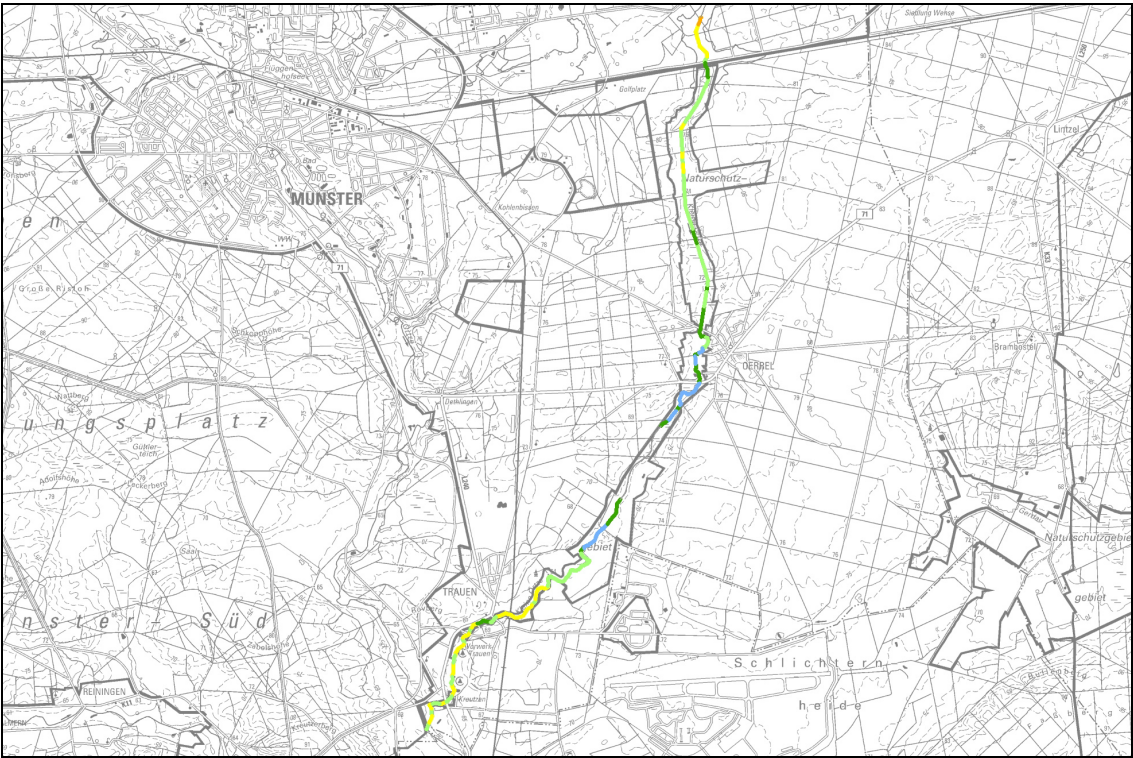
De Gewässerstruktur der kleinen Örtze ist primär gering bis stark verändert. Die am stärksten negativ beeinflussten Bereiche befinden sich unterhalb von Trauen. Einzelne Stauwehre behindern noch die ökologische Durchgängigkeit. Defizite bestehen im gesamten Verlauf auch im Bereich der Sohle, wo sich nur wenige typgerechte Kiesabschnitte befinden.

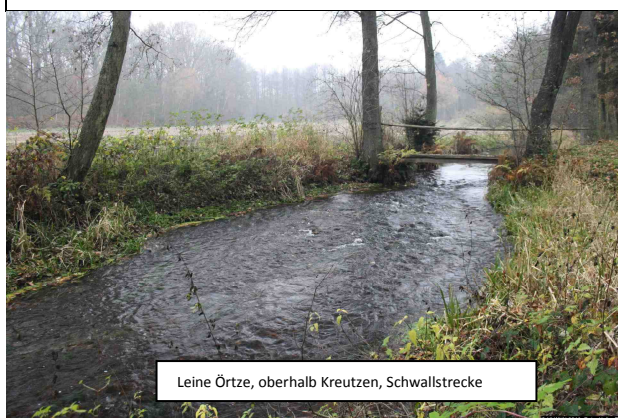
Leine Örtze, oberhalb Kreutzen, Schwallstrecke

**Maßnahmen** zur Aufwertung der Sohlstrukturen (5.1/5.2/ 6.1/6.2), d.h. Einbringen von Kies und Totholz mit positiven Effekten auch für die Tiefenvarianz und Strömungsdiversität sind in den Bereichen deutlicher bis vollständiger Veränderung vorrangig durchzuführen. Totholz und Sturzbäume sollten nach Möglichkeit im Gewässerbett verbleiben. Hierdurch sind Aufwertungen für die biologischen QE Fische und MZB zu erwarten.

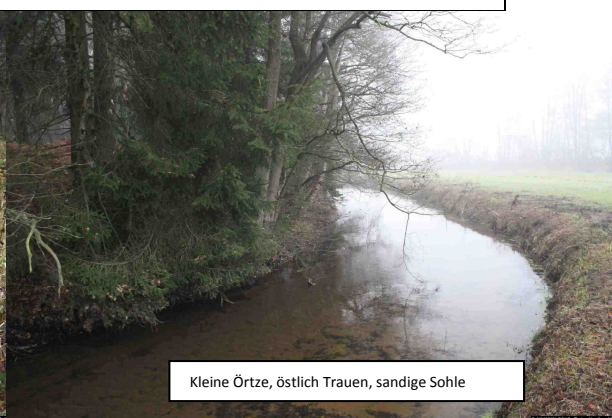
Kleine Örtze, östlich Trauen, sandige Sohle

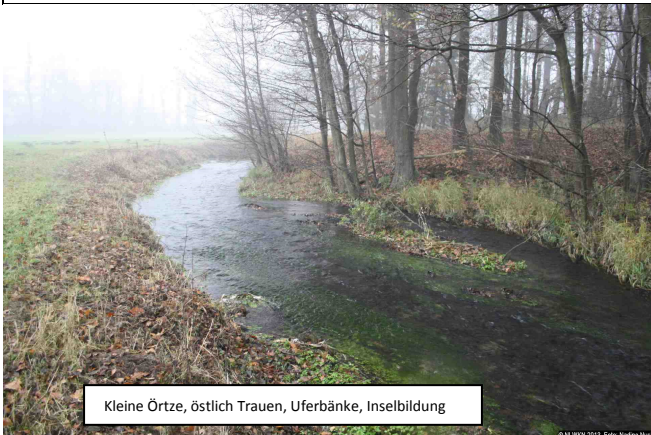
Kleine Örtze, östlich Trauen, Uferbänke, Inselbildung

**Maßnahmen** zur Aufwertung der Uferstrukturen (2.4/2.5/4.1) sind vorrangig in den Bereichen deutlicher bis starker Veränderung durchzuführen. Die oft schon eingetretene eigendynamische Entwicklung der Uferbereiche sollte weiter unterstützt und ggf. auch initiiert werden. Hierdurch sind Aufwertungen für die biologischen QE Fische, MZB und MP zu erwarten.

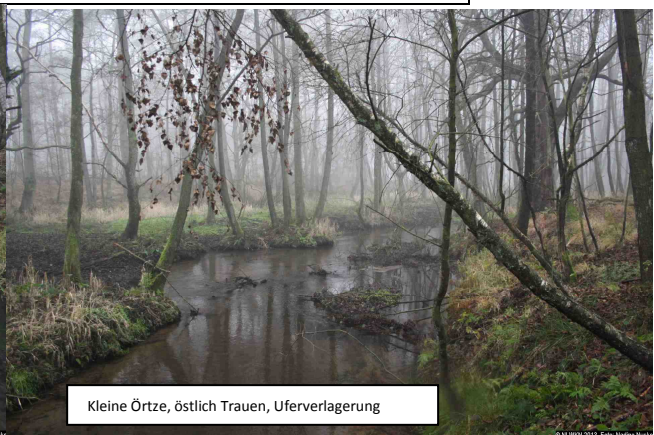
Kleine Örtze, östlich Trauen, Uferverlagerung

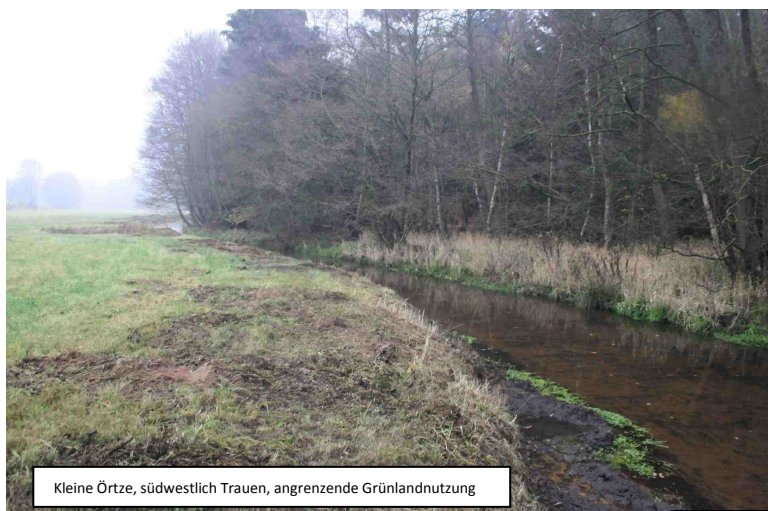
Kleine Örtze, südwestlich Trauen, angrenzende Grünlandnutzung

Als Maßnahme ist insbesondere die Anlage von Gewässerrandstreifen (6.6) wo fehlend notwendig. Besonders in direkter Gewässernähe sollten Nadelgehölze entfernt und die Ausbildung eines standortgerechten Gehölzkorridors gefördert werden (4.1). Hierdurch sind insbesondere auch Aufwertungen für die biologischen QE Diatomeen und MP zu erwarten.
