## Stammdaten

| Alte Wasserkörper Nr. | 17034 |

### Defizitanalyse mit Handlungsempfehlungen für Maßnahmen

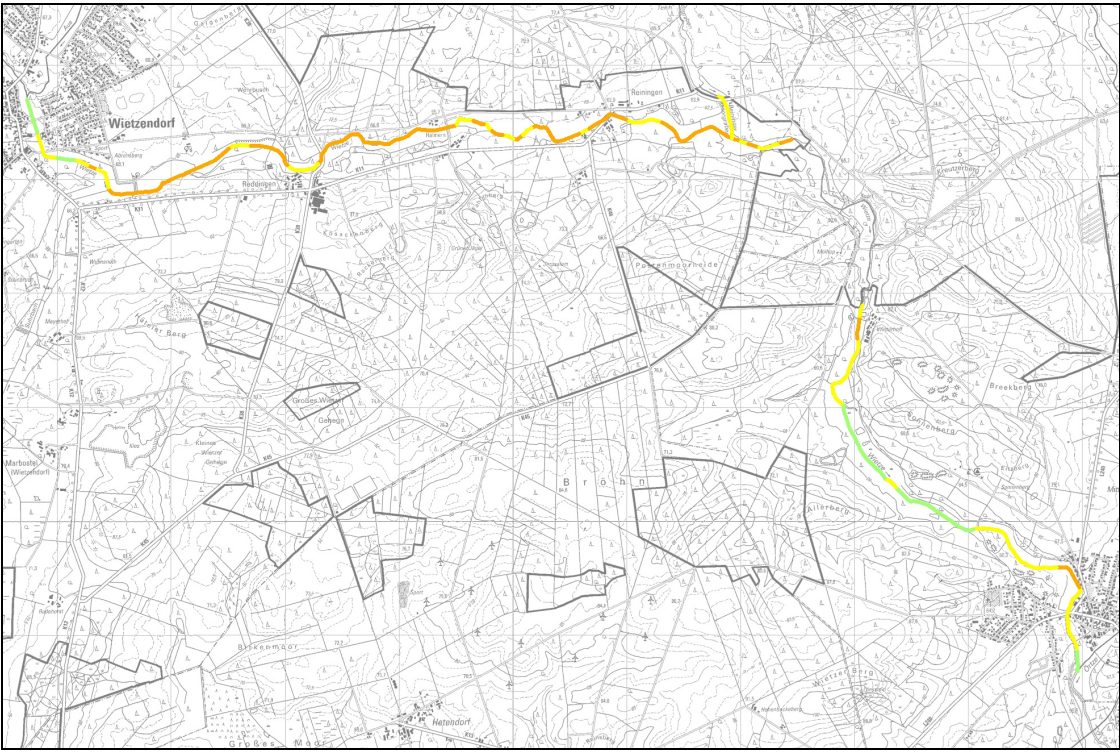
Gesamtbewertung Detailstrukturkartierung (DSK)

| DSK-Gesamtbewertung im WK gesamt (km und %) | | | | | | |
|---|---|---|---|---|---|---|
| <p>Der Unterlauf der Wietze weist bis auf wenige nur deutlich veränderte, primär Abschnitte mit starker bis sehr starker Veränderung auf. Der ÜSK nach liegen im Bereich des TrÜPI „Munster Süd“ auch gering veränderte Bereiche. In weiten Abschnitten ist der Verlauf der Wietze mit wenig Breiten- und Tiefenvarianz gekennzeichnet. Alle Maßnahmen zur Erhöhung der Strukturvielfalt sind zu begrüßen. Das Potenzial vom Abflussgeschehen her eigendynamische Prozesse zu initiieren ist gegeben.</p> | | | | | | |

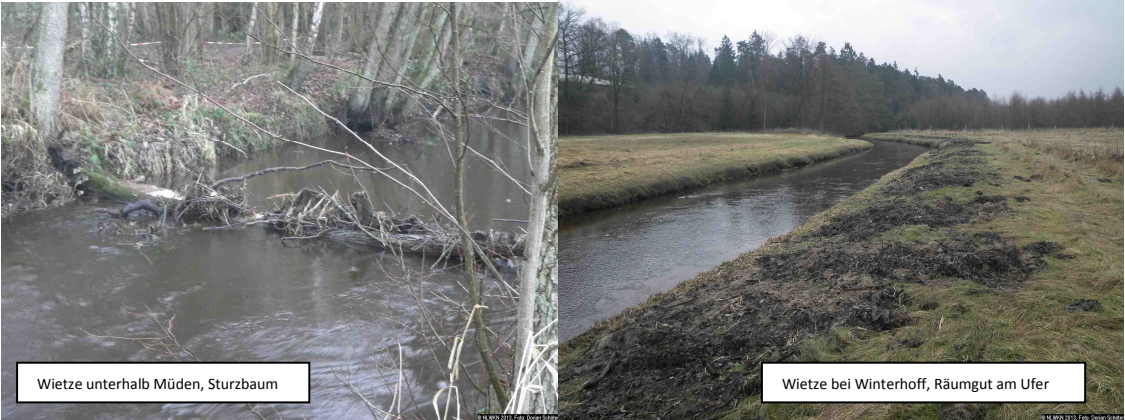
Wietze unterhalb Müden, Sturzbaum

Wietze bei Winterhoff, Räumgut am Ufer

**Maßnahmen** zur weiteren Aufwertung der Sohlstrukturen (5.1/5.2/ 6.1/6.6), d.h. Einbringen von Kies und Totholz mit positiven Effekten auch für die Tiefenvarianz und Strömungsdiversität sind in den Bereichen mit noch bestehender starker bis sehr starker Veränderung vorrangig durchzuführen. Sturzbäume sollten nach Möglichkeit im Gewässer verbleiben. Hierdurch sind Aufwertungen für die biologischen QE Fische und MZB zu erwarten.

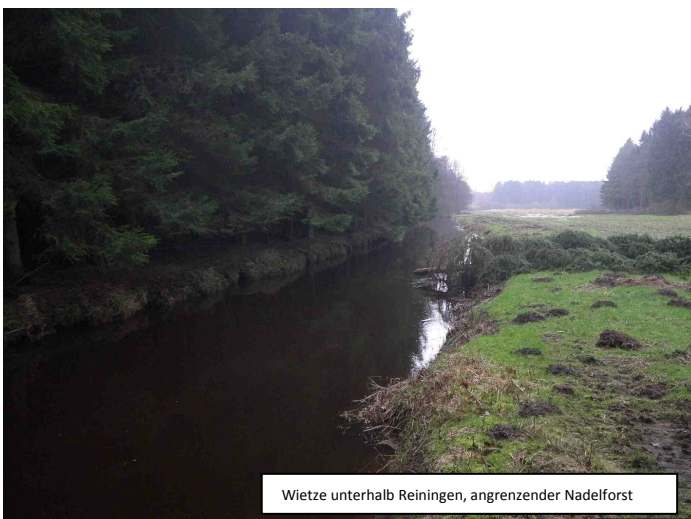
Wietze unterhalb Reiningen, angrenzender Nadelforst

Als Maßnahme ist insbesondere die Anlage von Gewässerrandstreifen (6.6) wo fehlend notwendig. In den noch angrenzenden Nadelforsten sollte ein Saum aus gewässertypischen Laubgehölzen entwickelt werden (4.2). Hierdurch sind insbesondere auch Aufwertungen für die biologischen QE Diatomeen und MP zu erwarten.
