## Stammdaten

| Alte Wasserkörper Nr. | 17035 |

WK 17035 Aue

Gesamtbewertung Detailstrukturkartierung (DSK)

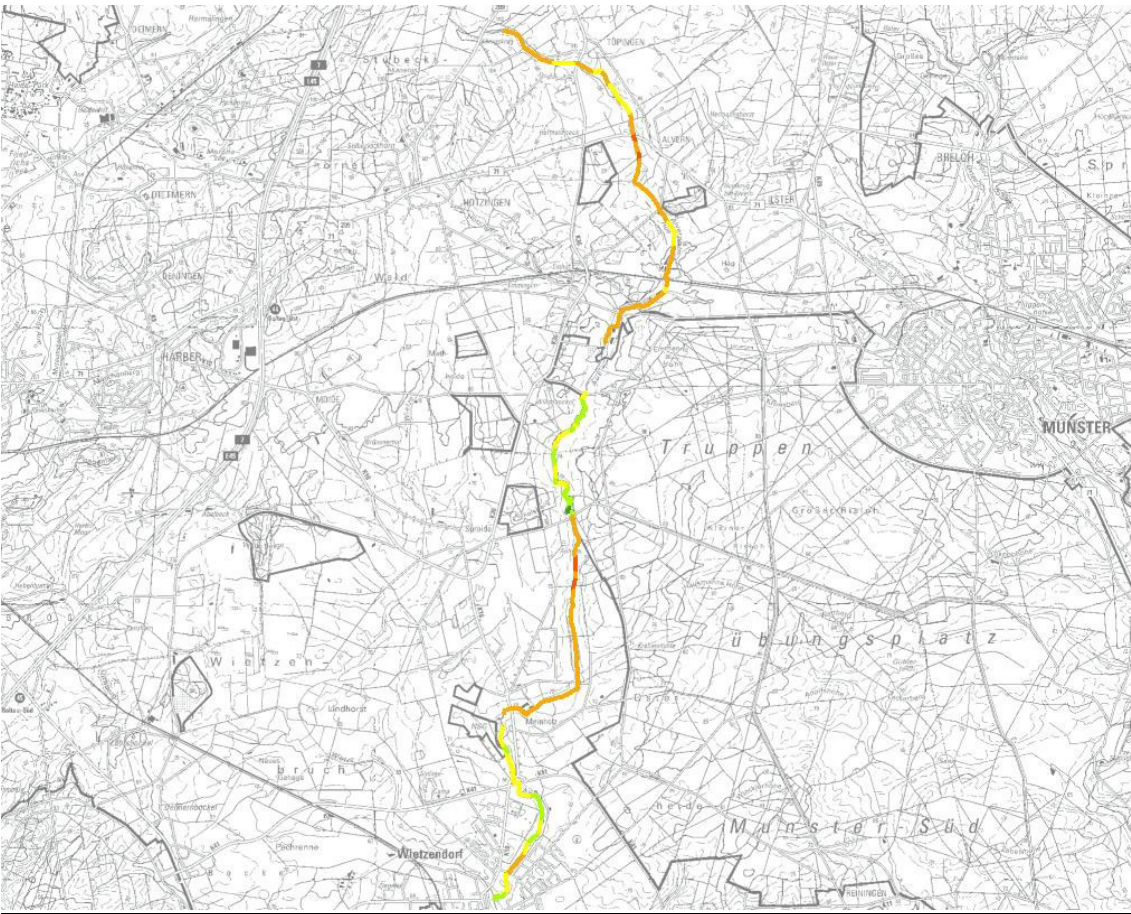
Die Aue ist in weiten Abschnitten deutlich bis sehr stark verändert. Auch auf kleinen Abschnitten kommt es oft zu einem Wechsel von eher monotonen, zu strukturreichen sich eigendynamisch weiterentwickelnden Bereichen. Mehrere kleine Stauwehre verhindern eine vollständige ökologische Durchgängigkeit.

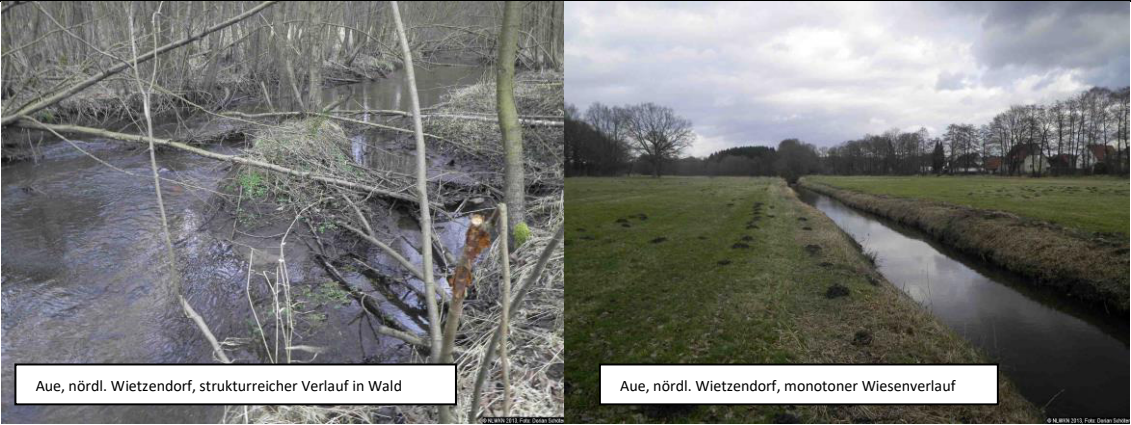
Aue, nördl. Wietzendorf, strukturreicher Verlauf in Wald

Aue, nördl. Wietzendorf, monotoner Wiesenverlauf

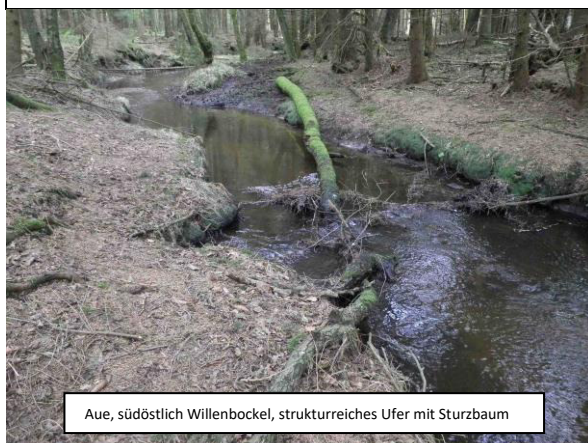
Aue, südöstlich Willenbockel, strukturreiches Ufer mit Sturzbaum

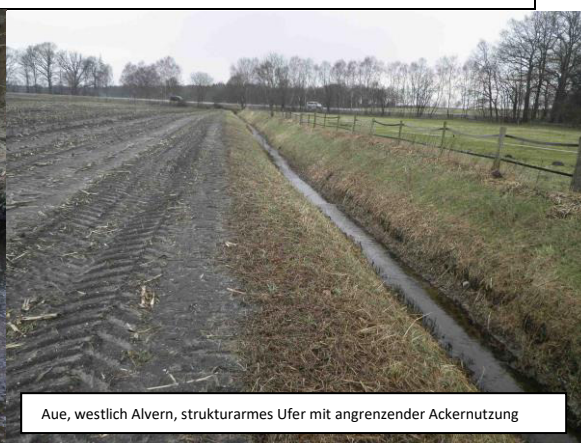
Aue, westlich Alvern, strukturarmer Ufer mit angrenzender Ackernutzung

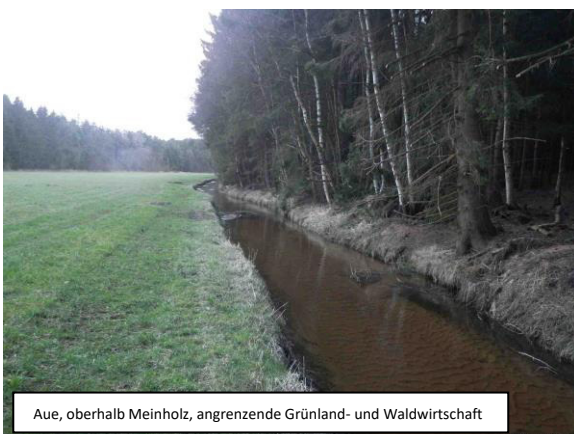
Aue, oberhalb Meinholz, angrenzende Grünland- und Waldwirtschaft
