| Alte Wasserkörper Nr. | 17040 |

WK 17040 Weesener Bach

Gesamtbewertung Detailstrukturkartierung (DSK)

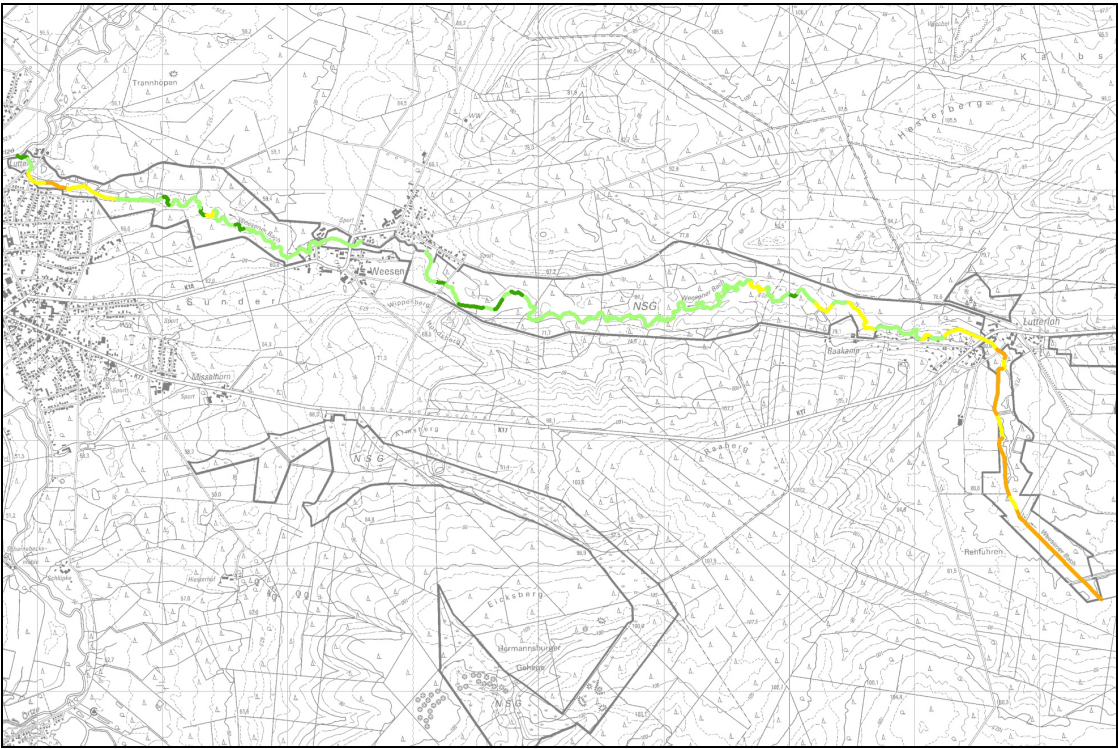
Die Gewässerstruktur des Weesener Baches ist mäßig bis sehr stark verändert, wobei sich die sehr stark veränderten Abschnitte fast ausschließlich oberhalb von Lutterloh befinden. Die Hauptstrukturveränderung der übrigen Abschnitte liegt im Bereich der Sohle, die in weiten Teilen noch mit Feinsediment belastet ist. In vielen Abschnitten ist gewässertypkonform Kies eingebracht wurde, so dass sich dort auch die anderen Strukturparameter stark verbessert haben..

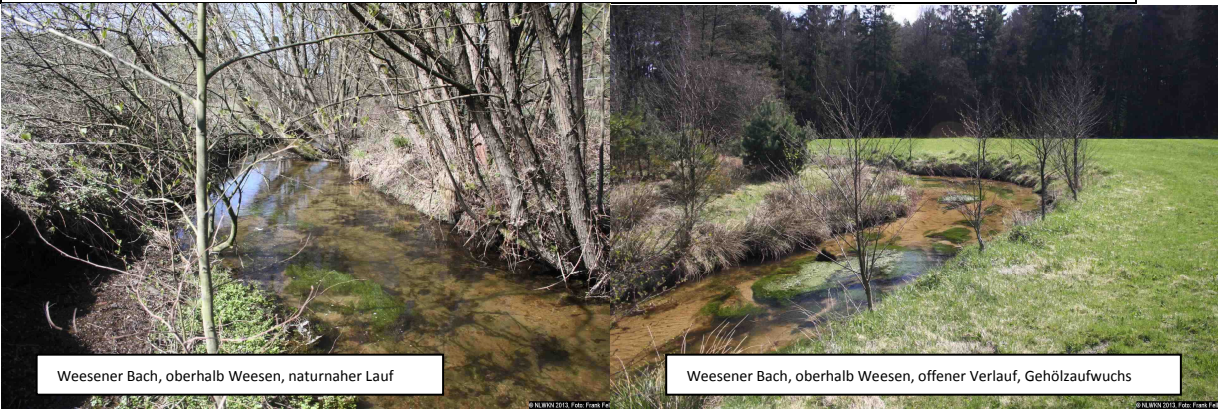
Weesener Bach, oberhalb Weesen, naturnaher Lauf

Weesener Bach, oberhalb Weesen, offener Verlauf, Gehölzaufwuchs

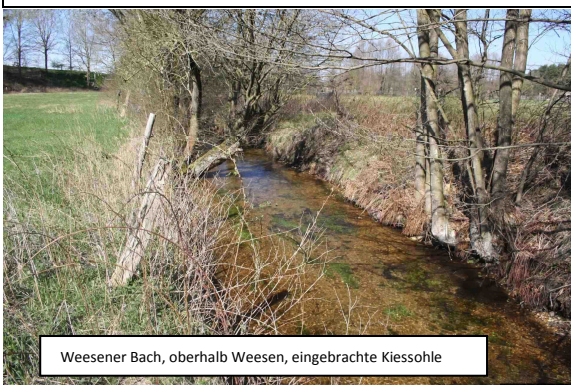
Weesener Bach, oberhalb Weesen, eingebrachte Kiessohle

**Maßnahmen** zur Aufwertung der Sohlstrukturen (5.1/5.2/ 6.1/6.2), d.h. Einbringen von Kies und Totholz mit positiven Effekten auch für die Tiefenvarianz und Strömungsdiversität sind in den Bereichen mit noch vorhandenen Sedimentdefiziten durchzuführen. Die eigendynamische Weiterentwicklung, etwa die Ausbildung von Fließrinnen durch Makrophytenpolster, sollte weiterhin gefördert werden. Hierdurch sind Aufwertungen für die biologischen QE Fische und MZB zu erwarten.

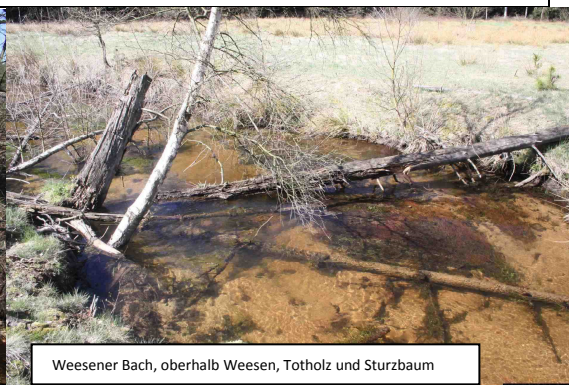
Weesener Bach, oberhalb Weesen, Totholz und Sturzbaum

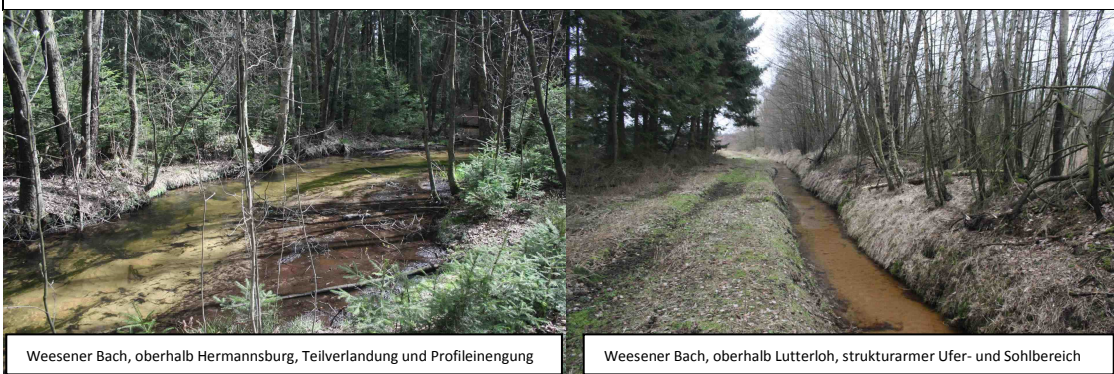
Weesener Bach, oberhalb Hermannsburg, Teilverlandung und Profileinengung

Weesener Bach, oberhalb Lutterloh, strukturarmer Ufer- und Sohlbereich

**Maßnahmen** zur Aufwertung der Uferstrukturen (2.4/2.5/4.1) sind in den Bereichen deutlicher bis vollständiger Veränderung vorrangig durchzuführen. Sturzbäume und Totholz sollten nach Möglichkeit im Gewässer verbleiben, eigendynamische Prozesse im Bereich der Ufer unterstützt und ggf. initiiert (z.B. Teilverlandung) werden. Besonders Maßnahmen im Oberlauf können die weiter unten liegenden Bereiche vor einer weiteren Feinsedimentfracht bewahren. Hierdurch sind Aufwertungen für die biologischen QE Fische, MZB und MP zu erwarten.
