| Bearbeitungsgebiet | 17 Aller/Örtze |

WK 17043 Mühlenbach

Gesamtbewertung Detailstrukturkartierung (DSK)

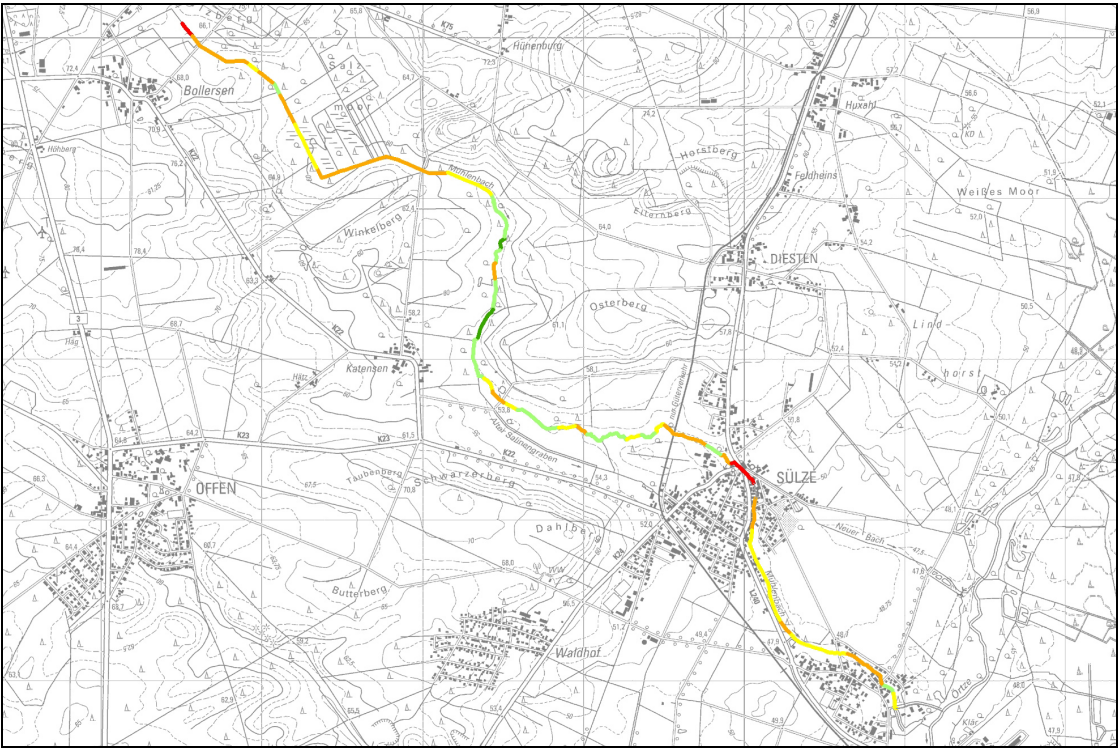
| DSK-Gesamtbewertung im WK gesamt (km und %) | | | | | | |
|---|---|---|---|---|---|---|
| Die Gewässerstruktur des Mühlenbaches ist primär deutlich bis sehr stark verändert. Relativ naturnah ist der Abschnitt zwischen Sülze bis nordöstlich von Katensen, wo sich viele gewässertypische Strukturen befinden und der Mühlenbach eigendynamischen Prozessen unterworfen ist. Für die Gesamtbewertung spielt besonders die mangelhafte Ausprägung der Sohle eine Rolle. | | | | | | |

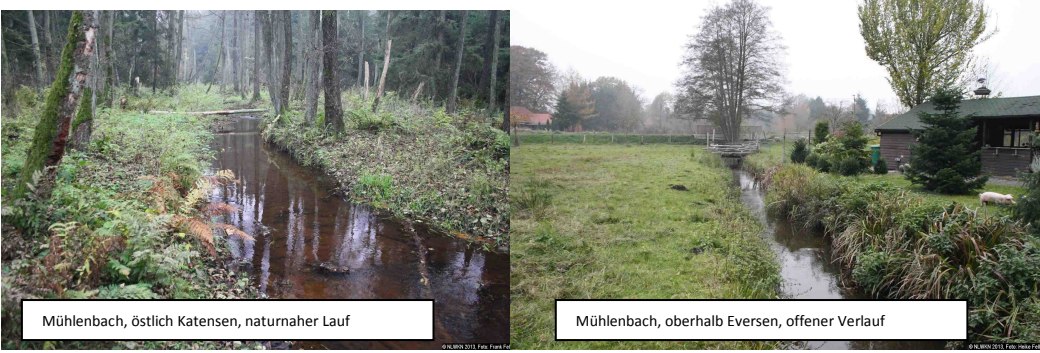
Mühlenbach, östlich Katensen, naturnaher Lauf

Mühlenbach, oberhalb Eversen, offener Verlauf

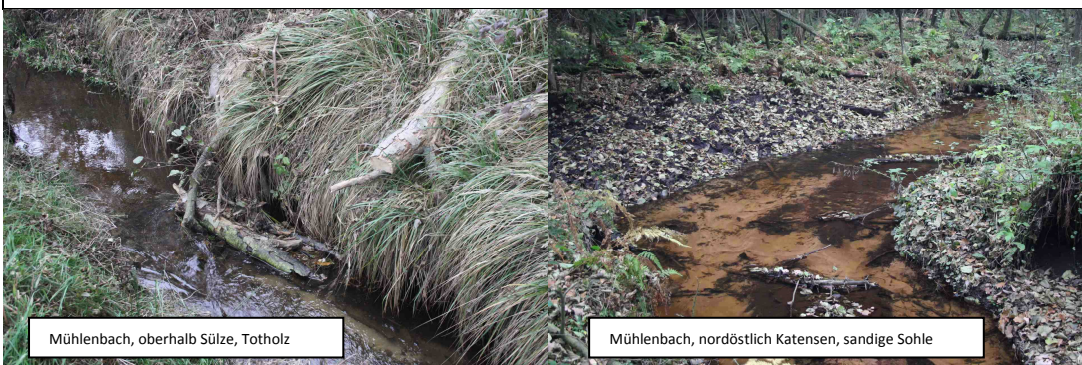
Mühlenbach, oberhalb Sülze, Totholz

Mühlenbach, nordöstlich Katensen, sandige Sohle

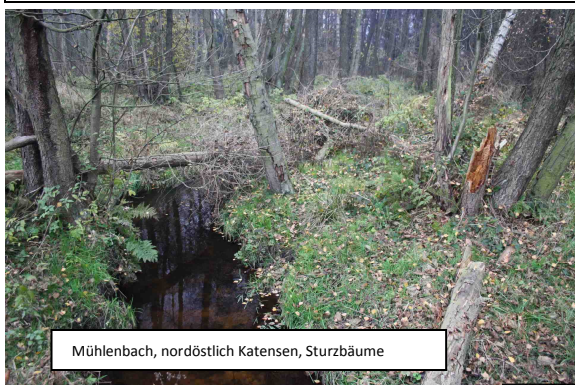
Mühlenbach, nordöstlich Katensen, Sturzbäume

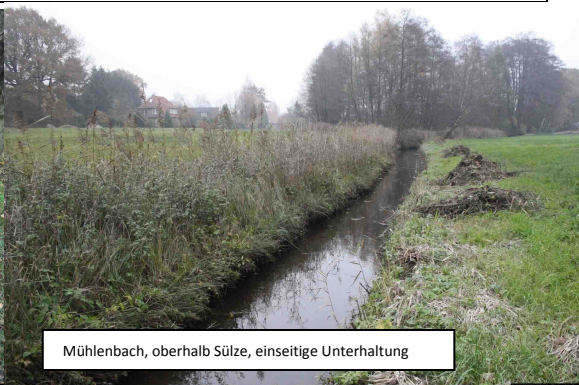
Mühlenbach, oberhalb Sülze, einseitige Unterhaltung

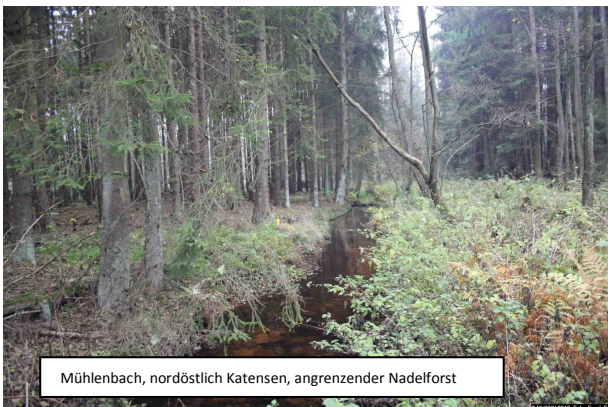
Mühlenbach, nordöstlich Katensen, angrenzender Nadelforst

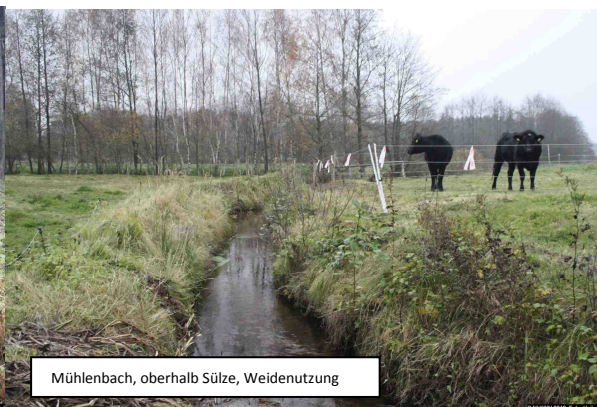
Mühlenbach, oberhalb Sülze, Weidenutzung
