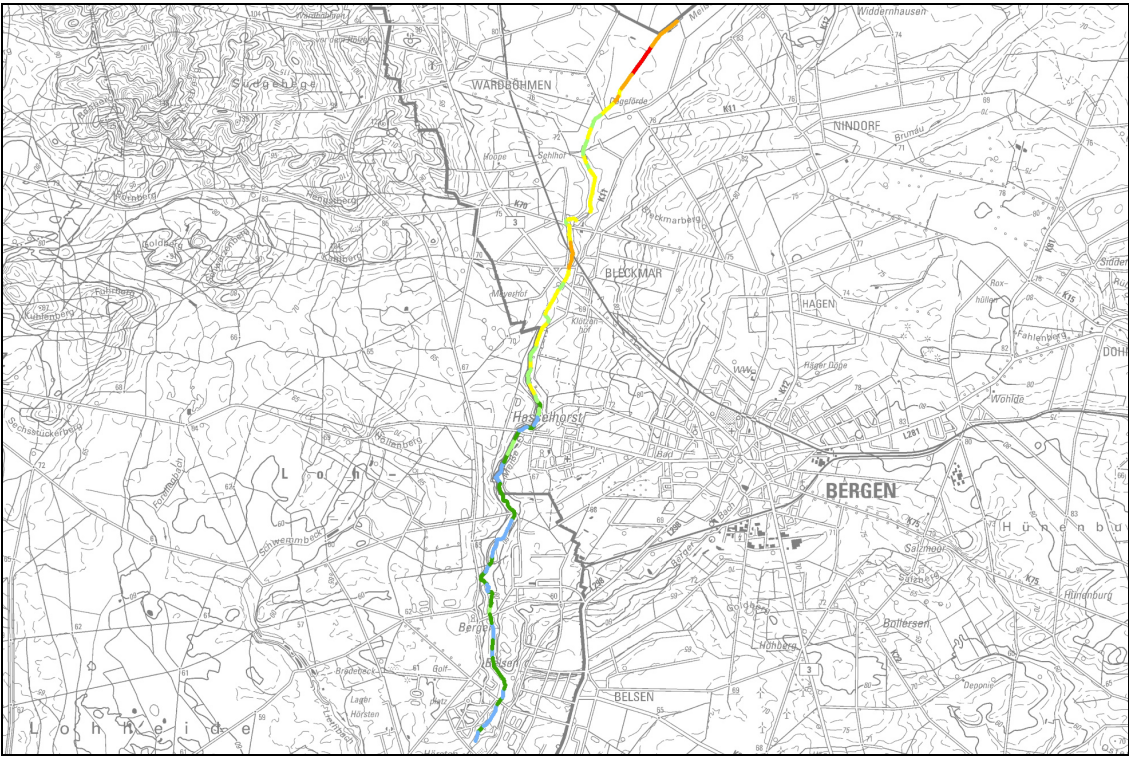
Gesamtbewertung Detailstrukturkartierung (DSK)

Die Gewässerstruktur der oberen Meiße stellt sich als sehr heterogen dar. Der untere Abschnitt im Bereich des Truppenübungsplatzes Bergen ist zumeist naturnah, während der obere Abschnitt oberhalb von Hasselhorst oft stark bis vollständig verändert ist. Zahlreiche Maßnahmen zur weiteren Strukturierung der Meiße sind besonders in den unteren Bereichen bereits durchgeführt worden.

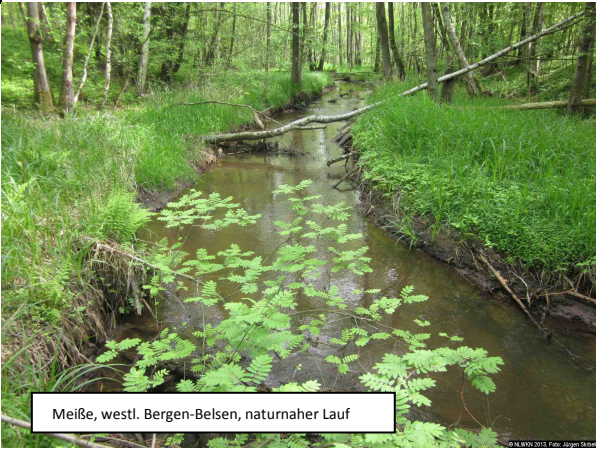
Meiße, westl. Bergen-Belsen, naturnaher Lauf

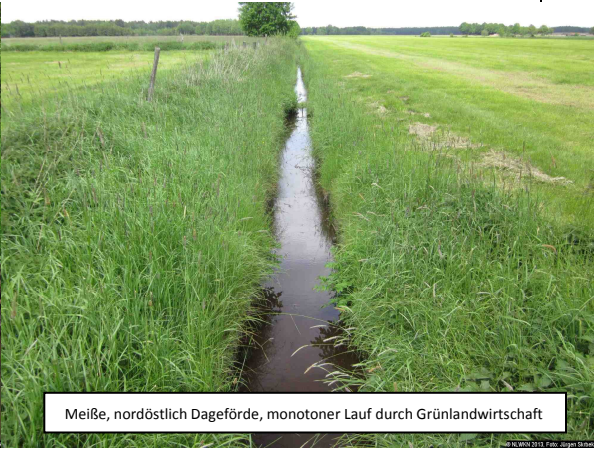
Meiße, nordöstlich Dageförde, monotoner Lauf durch Grünlandwirtschaft

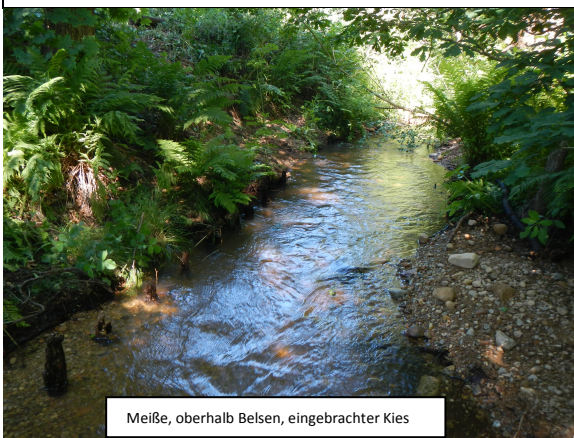
Meiße, oberhalb Belsen, eingebrachter Kies

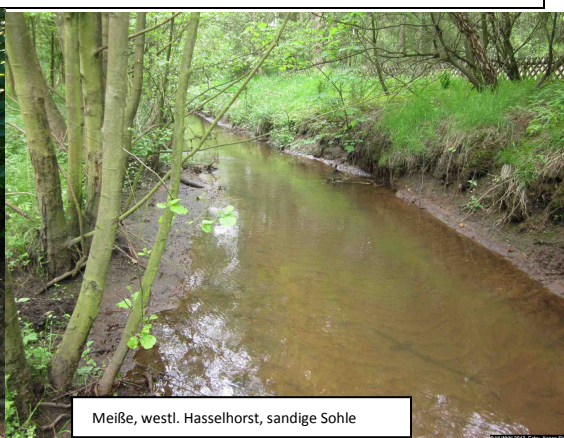
Meiße, westl. Hasselhorst, sandige Sohle

**Maßnahmen** zur Aufwertung der Sohlstrukturen (5.1/5.2/ 6.1/6.2), d.h. Einbringen von Kies und Totholz mit positiven Effekten auch für die Tiefenvarianz und Strömungsdiversität sind in den Bereichen deutlicher bis vollständiger Veränderung vorrangig durchzuführen. Neben dem Einbau von Kies sollten auch gezielt Totholzelemente eingebracht werden. Hierdurch sind Aufwertungen für die biologischen QE Fische und MZB zu erwarten.

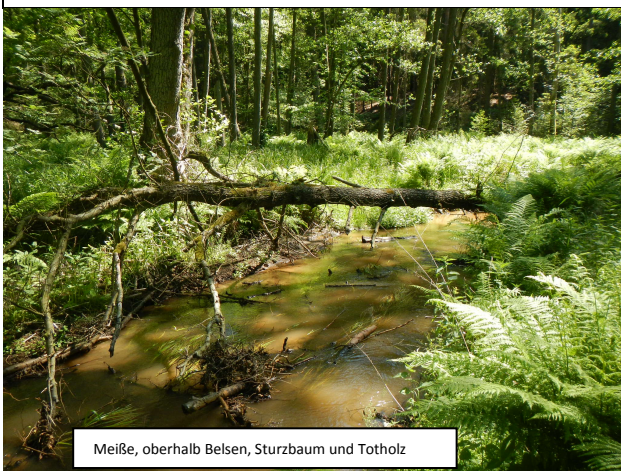
Meiße, oberhalb Belsen, Sturzbau und Totholz

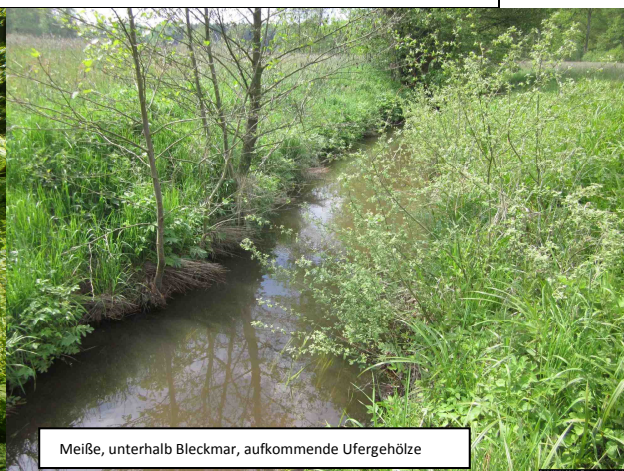
Meiße, unterhalb Bleckmar, aufkommende Ufergehölze

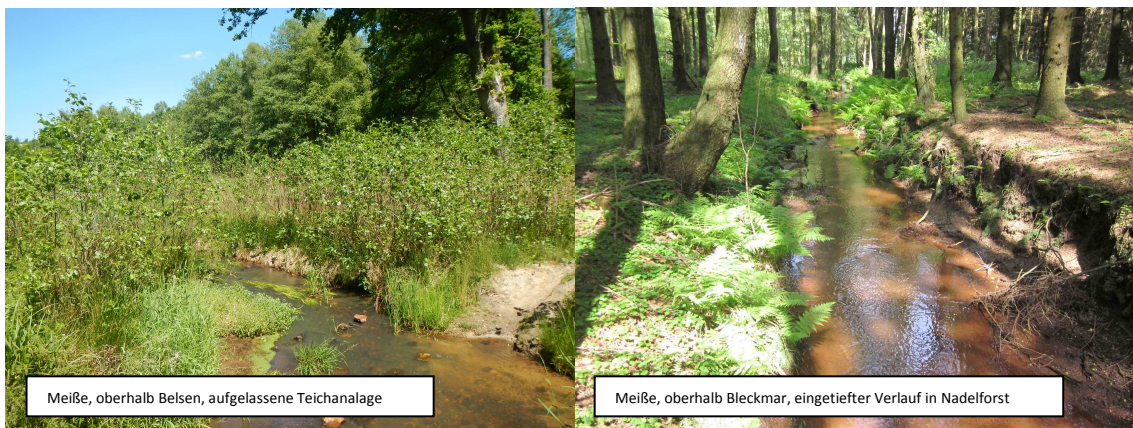
Meiße, oberhalb Belsen, aufgelassene Teichanalage

Meiße, oberhalb Bleckmar, eingetiefter Verlauf in Nadelforst

Als Maßnahme ist insbesondere die Anlage von Gewässerrandstreifen (6.6) wo fehlend notwendig. Besonders in direkter Gewässernähe sollten Nadelgehölze entfernt und die Ausbildung eines standortgerechten Gehölzkorridors gefördert werden (4.1). Hierdurch sind insbesondere auch Aufwertungen für die biologischen QE Diatomeen und MP zu erwarten.
