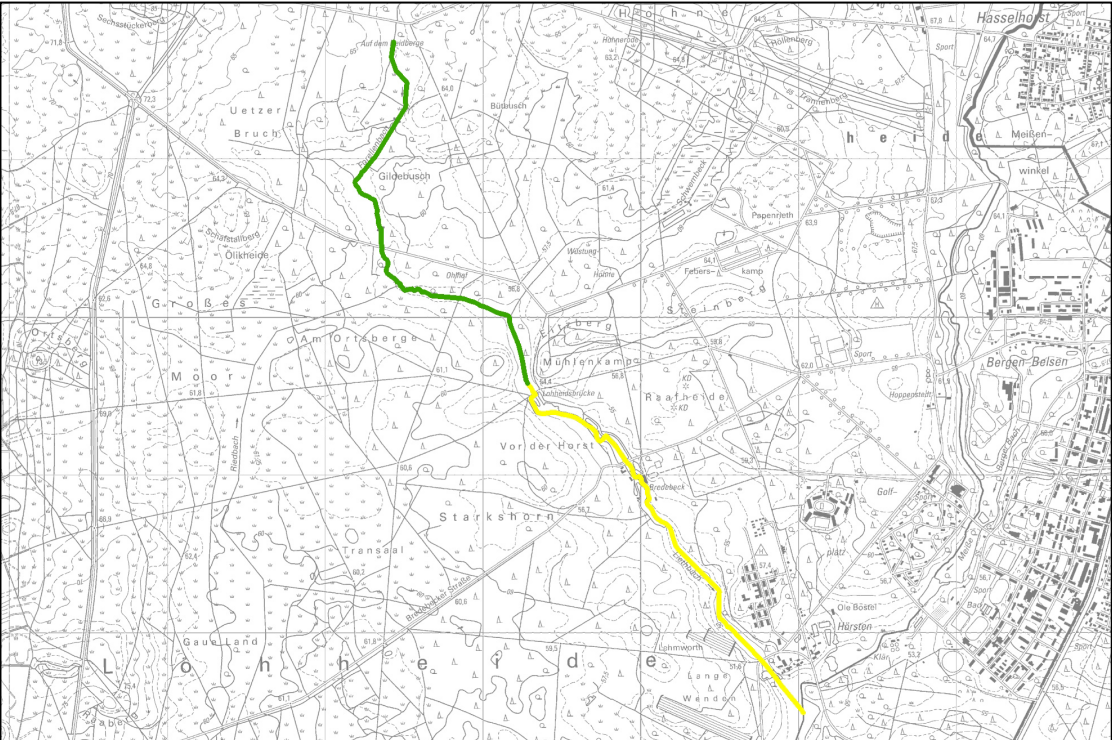
Gesamtbewertung Übersichtsstrukturkartierung (ÜSK)

Aufgrund der Lage des Liethbaches (Oberlauf Forellenbach) auf den Truppenübungsplatz Bergen liegen keine Detailstrukturgütedaten vor. Der Zustand ist aber aufgrund seines aktuellen Nutzungsumfeldes schon als sehr naturnah anzusehen-. So sollte geschaut werden wo und welche primär punktuellen Maßnahmen noch sinnvoll sind

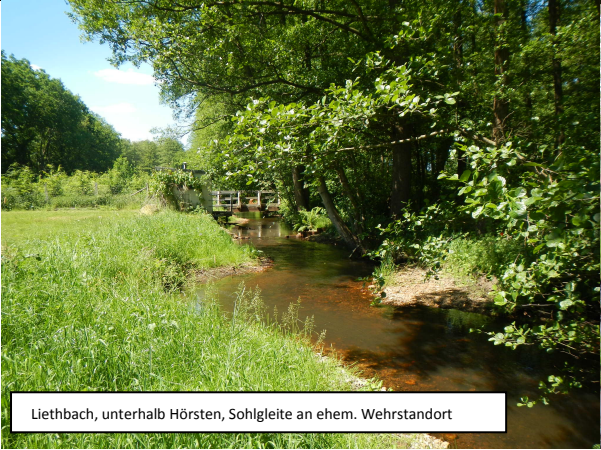
Liethbach, unterhalb Hörsten, Sohlgleite an ehem. Wehrstandort

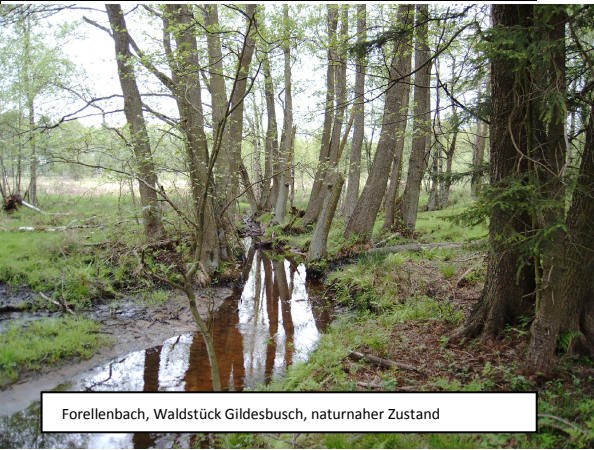
Forellenbach, Waldstück Gildesbusch, naturnaher Zustand

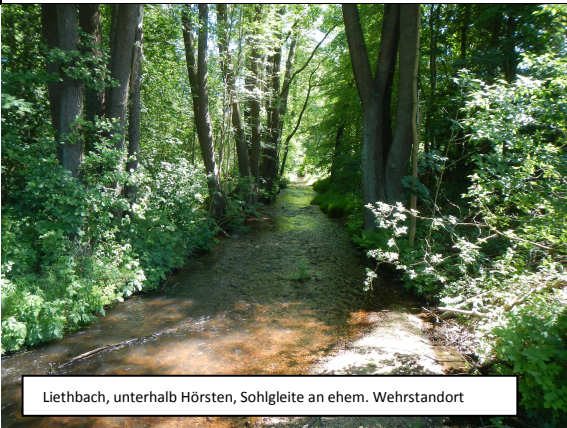
Liethbach, unterhalb Hörsten, Sohlgleite an ehem. Wehrstandort

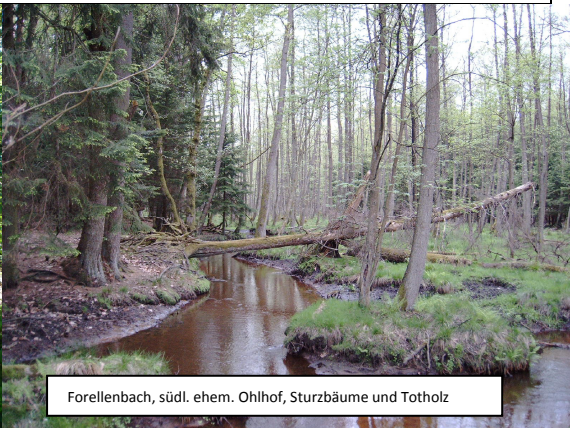
Forellenbach, südl. ehem. Ohlhof, Sturzbäume und Totholz

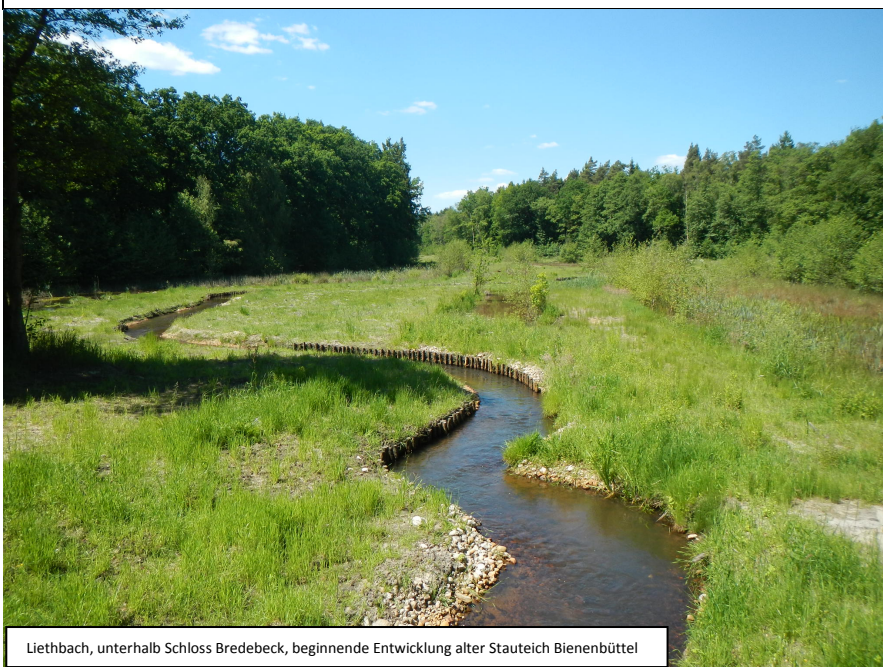
Liethbach, unterhalb Schloss Bredebeck, beginnende Entwicklung alter Stauteich Bienenbüttel
