| Alte Wasserkörper Nr. | 17057 |

WK 17057 Hohe Bach I

Gesamtbewertung Strukturkartierung (DSK bzw. ÜSK)

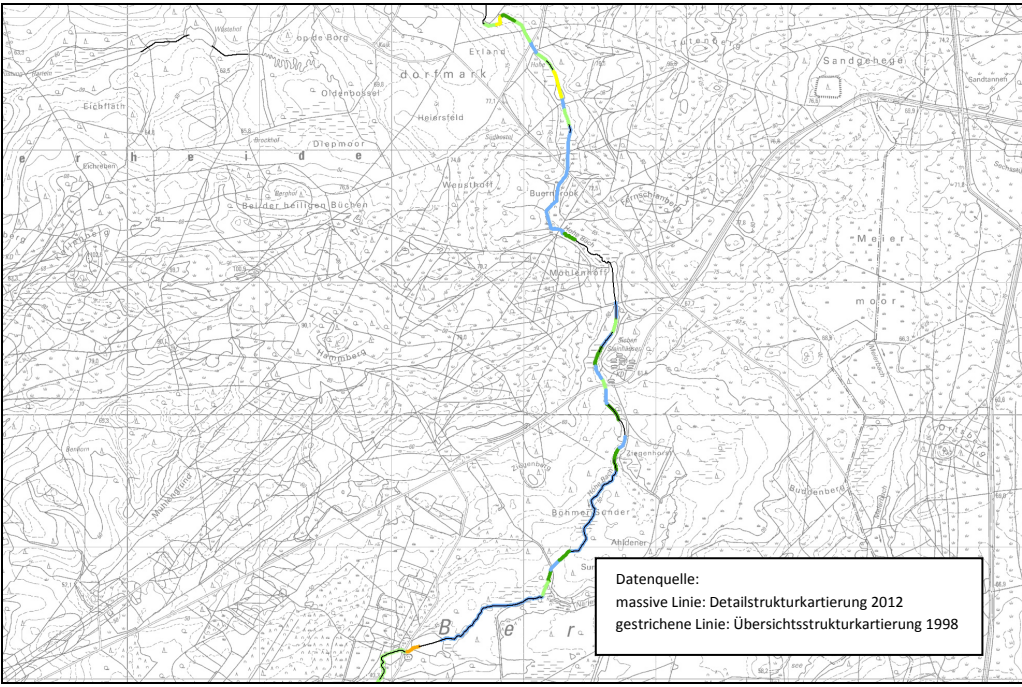
| DSK-Gesamtbewertung im WK gesamt (km und %), Kartierung im TrÜPI lückenhaft | | | | | | |
| Die Gewässerstruktur des Hohe Bach ist zumeist naturnah. Hauptstörungen sind die meist nur als Rohrdurchlass gestalteten Wegquerungen. | | | | | | |

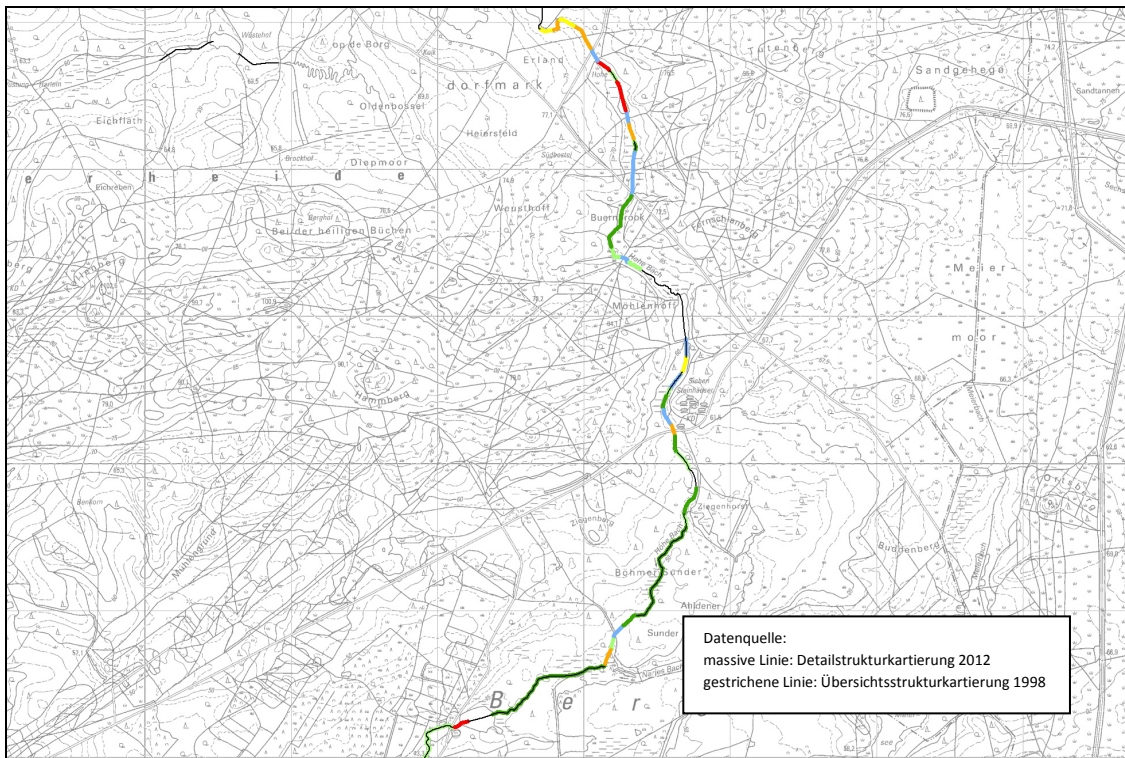
## Bewertung Gewässerstruktur Sohle (DSK) bzw. Gewässerbettdynamik (ÜSK)

### Strukturveränderung der Sohle im WK gesamt (km und %), Kartierung im TrÜPlückenhaft

**Maßnahmen** zur Aufwertung der Sohlstrukturen (5.1/5.2/ 6.1/6.2), d.h. Einbringen von Kies und Totholz mit positiven Effekten auch für die Tiefenvarianz und Strömungsdiversität sind vorrangig in den Bereichen deutlicher bis vollständiger Veränderung durchzuführen. Wededurchlässe sollten nach Möglichkeit durchlässiger gestaltet werden. Hierdurch sind Aufwertungen für die biologischen QE Fische und MZB zu erwarten.

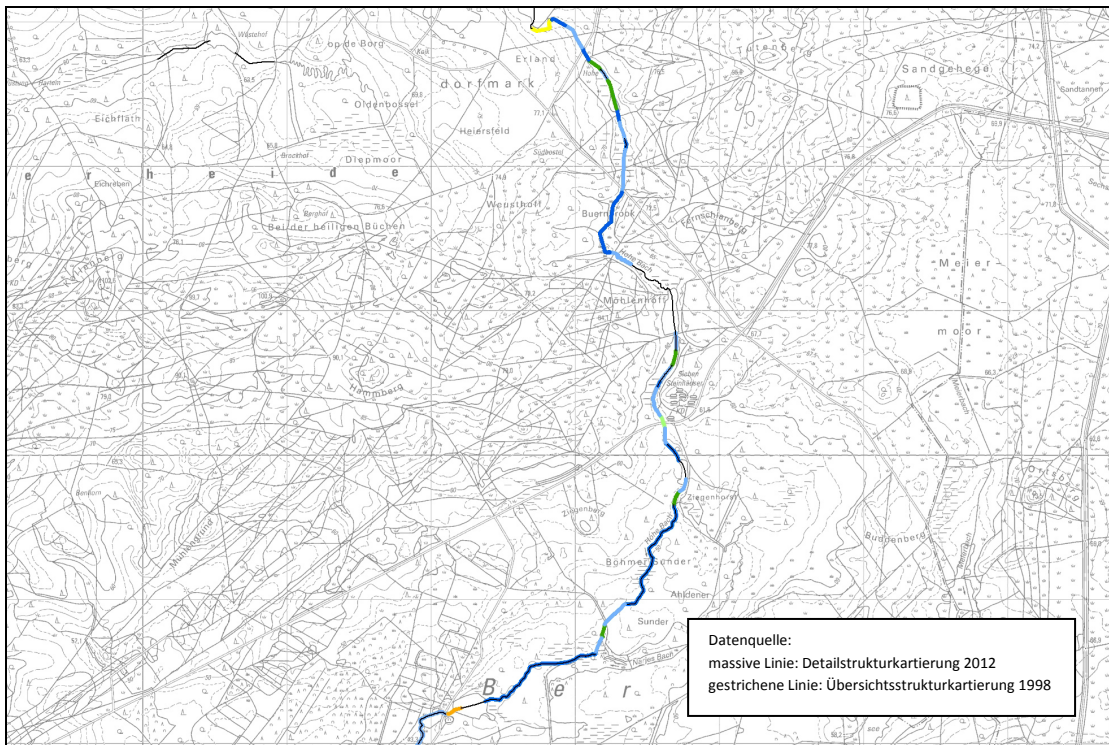
## Bewertung Gewässerstruktur Ufer (DSK) bzw. Auedynamik (ÜSK)

### Strukturveränderung des Ufers im WK gesamt (km und %), Kartierung im TrÜPlückenhaft

**Maßnahmen** zur Aufwertung der Uferstrukturen sind kaum noch durchzuführen. Sturzbäume und Totholz sollten nach Möglichkeit im Gewässer verbleiben. Eigendynamische Prozesse sollten weiter unterstützt oder initiiert werden. In den noch unterhaltenen Abschnitten sollte diese auf das notwendige Maß reduziert werden. Hierdurch sind Aufwertungen für die biologischen QE Fische, MZB und MP zu erwarten.

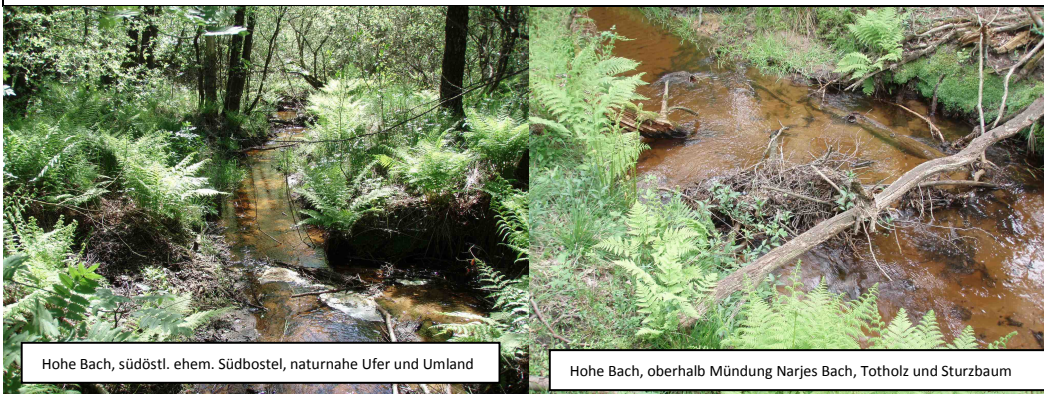
Hohe Bach, südöstl. ehem. Südbostel, naturnahe Ufer und Umland

Hohe Bach, oberhalb Mündung Narjes Bach, Totholz und Sturzbaum

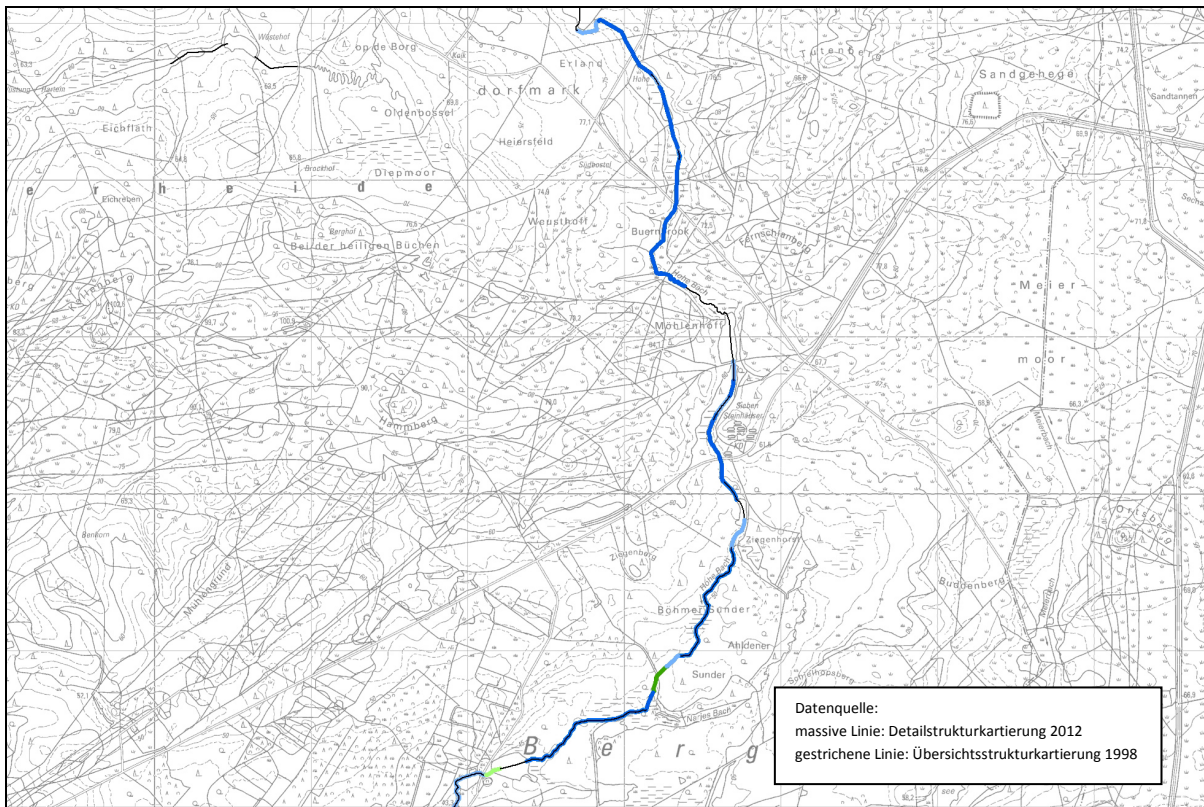
## Bewertung Gewässerstruktur Land (DSK) bzw. Auedynamik (ÜSK)

### Strukturveränderung des Gewässerumfeldes bezogen auf den WK gesamt (km und %), Kartierung im TrÜPI lückenhaft

**Konkrete Maßnahmen** im Bereich des Gewässerumfeldes sind nur begrenzt nötig. Umliegende Flächen sollten weiterhin naturbelassen und in Sukzession verbleiben, bestehende Störungen sollten weiter reduziert werden.
