WK 17058 Hohe Bach II

Gesamtbewertung Detailstrukturkartierung (DSK)

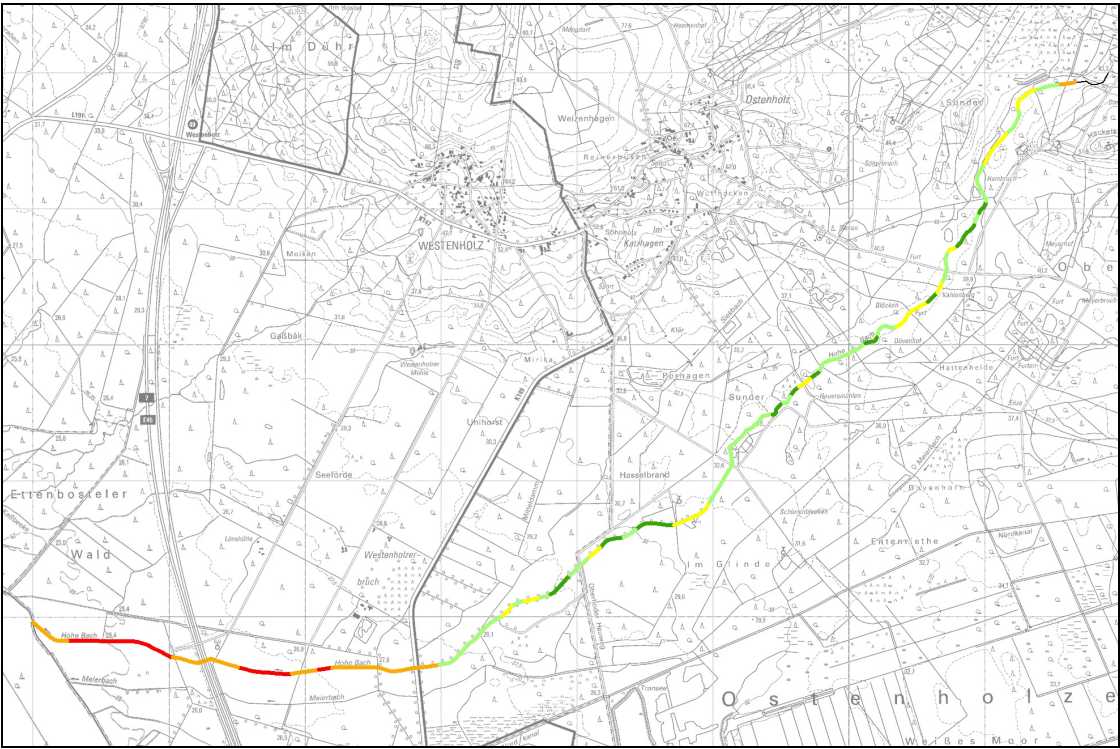
Die Gewässerstruktur des Hohe Baches II stellt sich als sehr heterogen dar. Der obere Abschnitt im Bereich des Truppenübungsplatzes Bergen ist zumeist naturnah, während der untere Abschnitt oft stark bis vollständig verändert ist. Die landwirtschaftliche Nutzung geht vielerorts direkt bis an das Gewässer heran, Strukturelemente der Ufer, wie etwa Gehölze sind dort nur in kaum nennenswerten Mengen vorhanden.

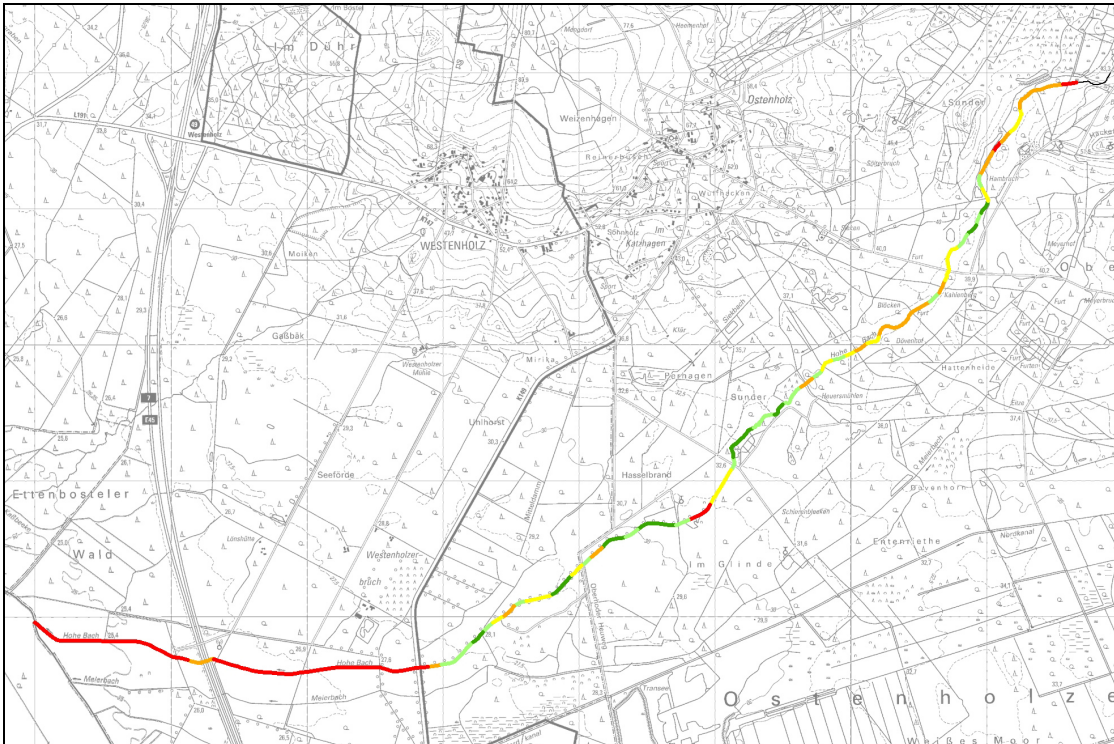
## Bewertung Gewässerstruktur Sohle

### Strukturveränderung der Sohle im WK gesamt (km und %)

**Maßnahmen** zur Aufwertung der Sohlstrukturen (5.1/5.2/ 6.1/6.2), d.h. Einbringen von Kies und Totholz mit positiven Effekten auch für die Tiefenvarianz und Strömungsdiversität sind in den Bereichen deutlicher bis vollständiger Veränderung vorrangig durchzuführen. Neben dem, wie bisher bereits vielerorts erfolgten, Einbau von Kies sollten auch gezielt Totholzelemente eingebracht werden. Hierdurch sind Aufwertungen für die biologischen QE Fische und MZB zu erwarten.

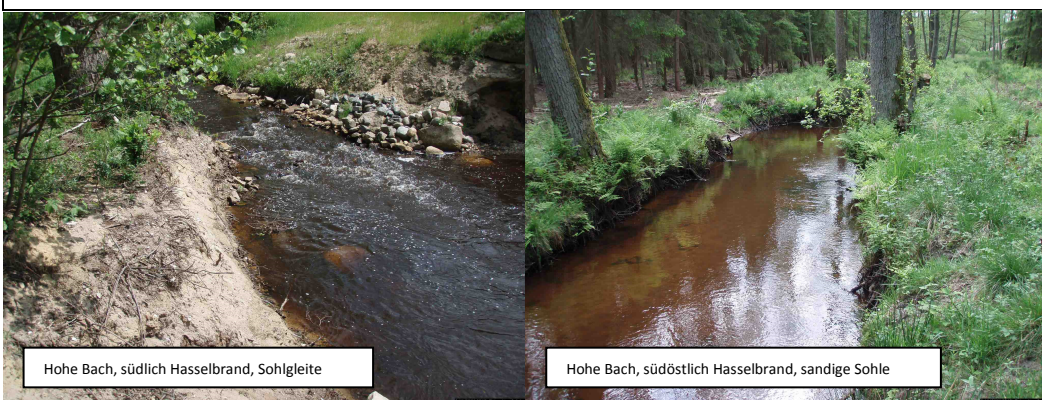
Hohe Bach, südlich Haselbrand, Sohlgleite

Hohe Bach, südöstlich Haselbrand, sandige Sohle

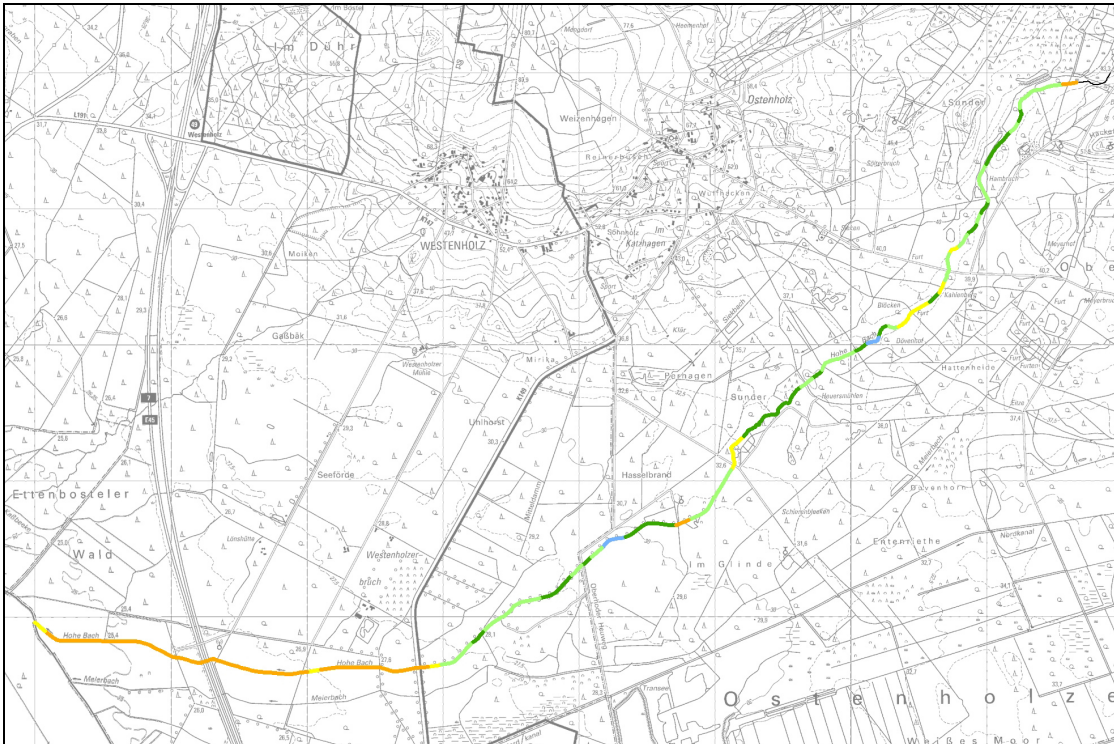
## Bewertung Gewässerstruktur Ufer

### Strukturveränderung des Ufers im WK gesamt (km und %)

**Maßnahmen** zur Aufwertung der Uferstrukturen (2.4/2.5/4.1) sind in den Bereichen deutlicher bis sehr starker Veränderung vorrangig durchzuführen. Sturzbäume und Totholz sollten nach Möglichkeit im Gewässer verbleiben. Eigendynamische Prozesse sollten weiter unterstützt oder initiiert werden. In den noch unterhaltenen Abschnitten sollte diese auf das notwendige Maß reduziert werden. Hierdurch sind Aufwertungen für die biologischen QE Fische, MZB und MP zu erwarten.

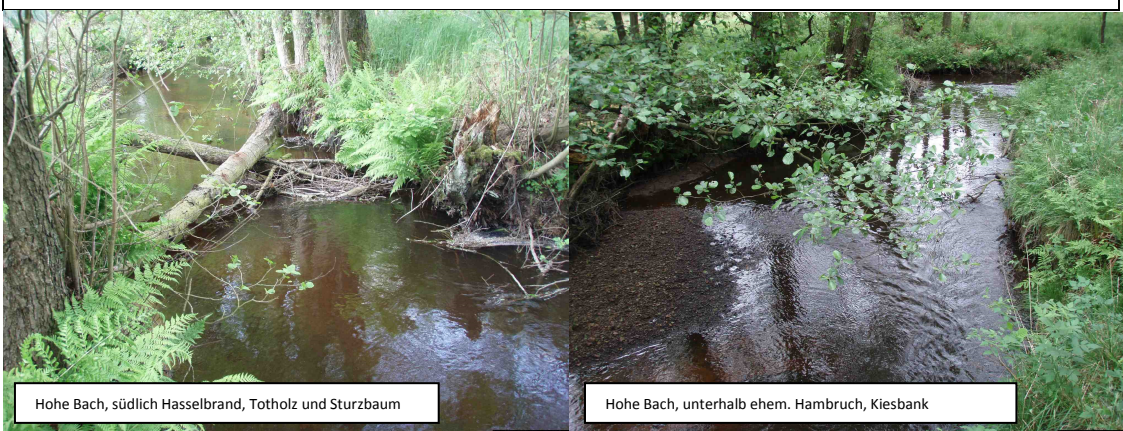
Hohe Bach, südlich Hasselbrand, Totholz und Sturzbaum

Hohe Bach, unterhalb ehem. Hambruch, Kiesbank

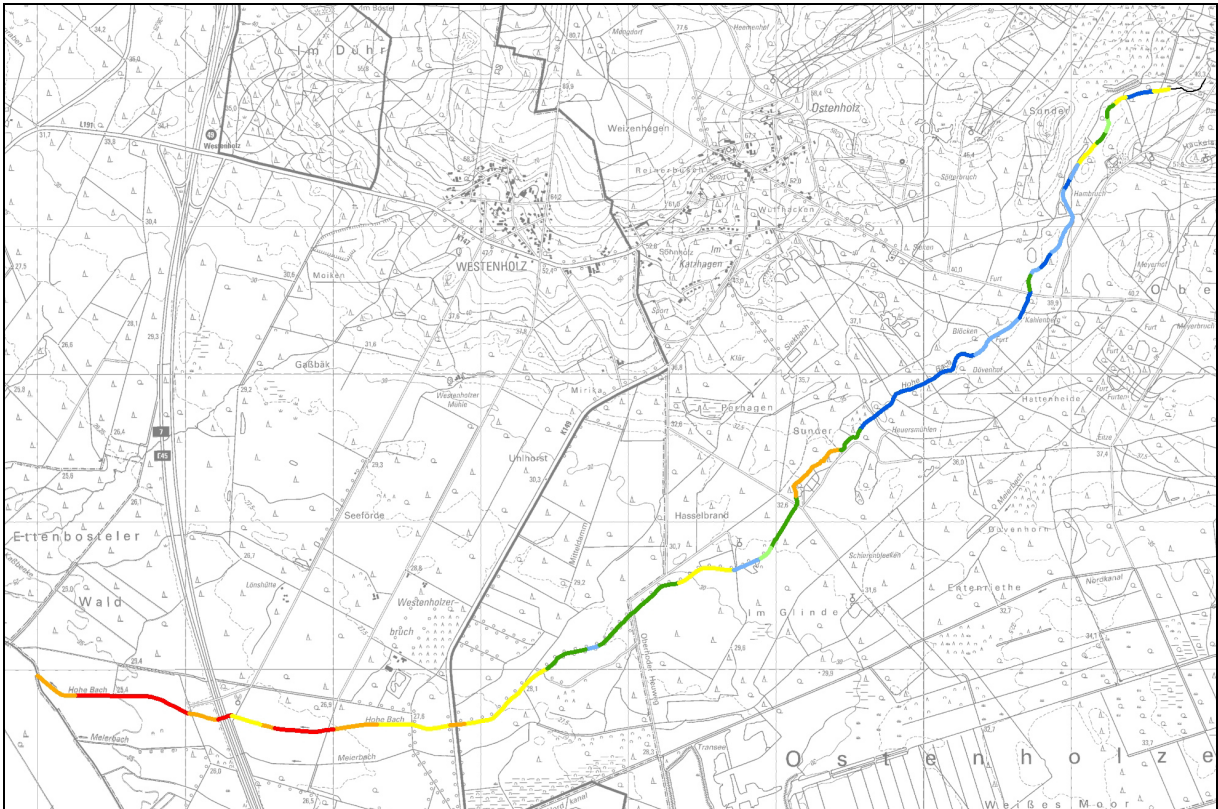
Strukturveränderung des Gewässerumfeldes bezogen auf den WK gesamt (km und %)

Als Maßnahme ist insbesondere die Anlage von Gewässerrandstreifen (6.6) wo fehlend notwendig. An zuführenden Seitengewässern sollten Maßnahmen zur Feinsediments- und Nährstoffeintragsreduzierung angestrebt werden. Hierdurch sind insbesondere auch Aufwertungen für die biologischen QE Diatomeen und MP zu erwarten.

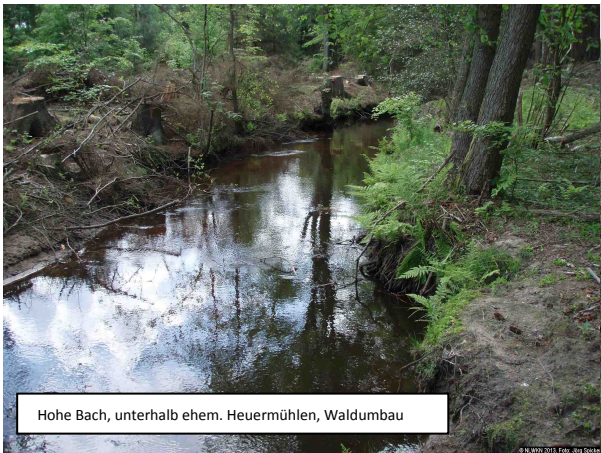
Hohe Bach, unterhalb ehem. Heuermühlen, Waldumbau

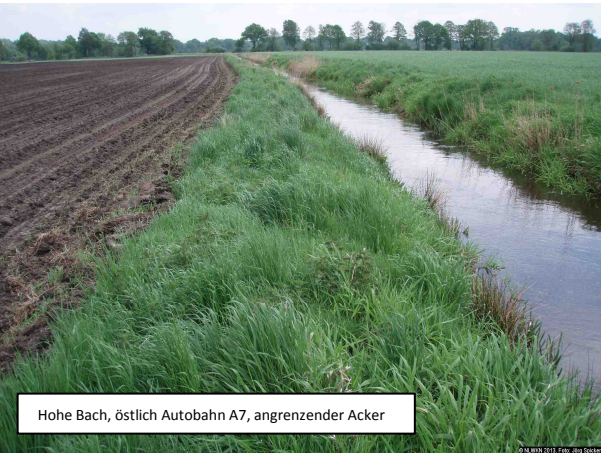
Hohe Bach, östlich Autobahn A7, angrenzender Acker
