## Zusammenfassung der Handlungsempfehlungen

## Defizitanalyse mit Handlungsempfehlungen für Maßnahmen

Wk-Nr.: 18001 Wk.-Name: Leine (Landesgrenze – Münd. Rase)

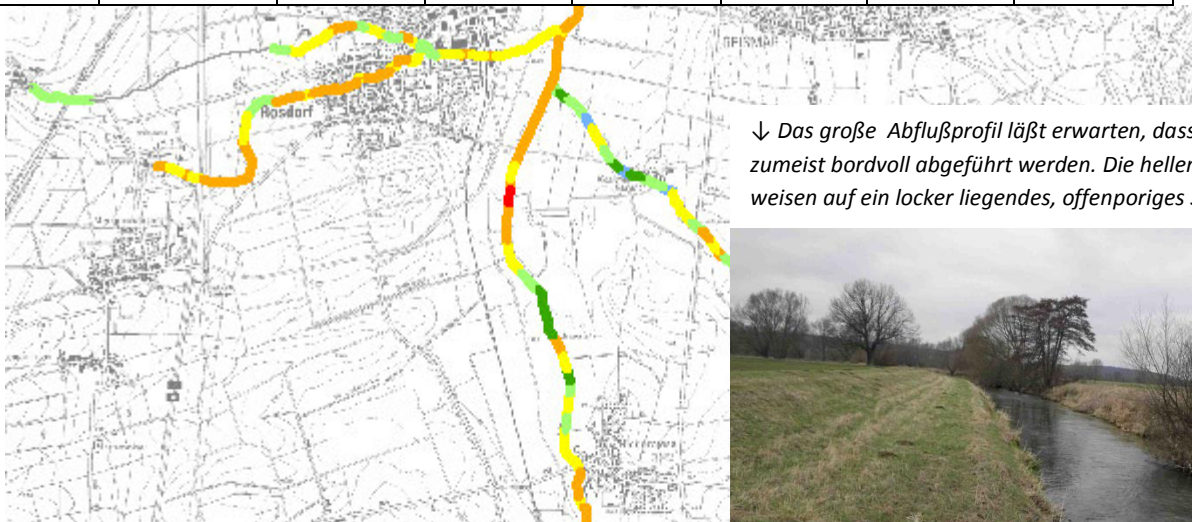
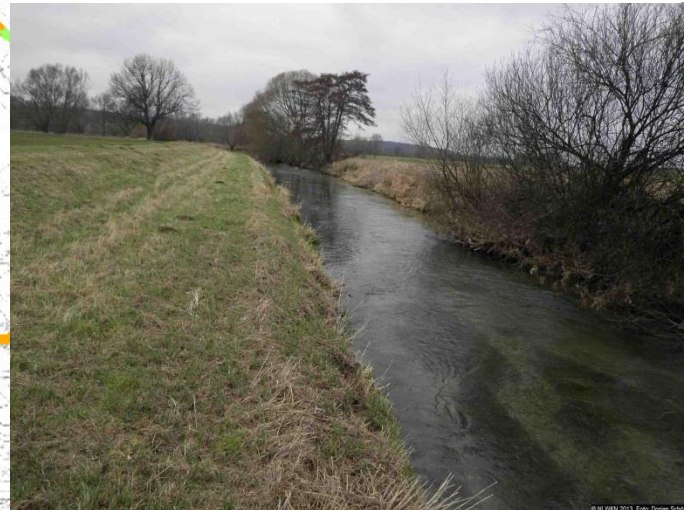
↓ Das große Abflußprofil läßt erwarten, dass Hochwasser zumeist bordvoll abgeführt werden. Die hellen Sohlflächen verweisen auf ein locker liegendes, offenporiges Substrat.

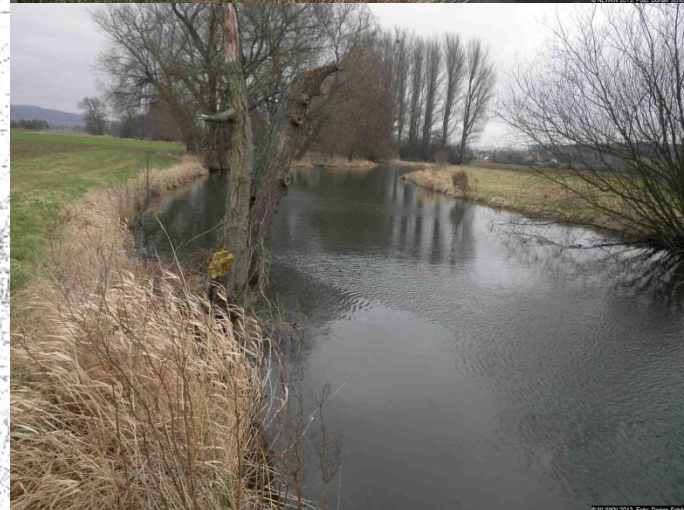
↑ Nach verschiedenen Wehr-Umbauten verbleiben zwischen der Landesgrenze und der Ortslage Niedernjesa noch vier Querbauwerke. Neben der Wanderbarriere für die Wasserfauna erzeugen sie einen Rückstau von 100-400m, so dass im Oberwasser seenartige Bedingungen bestehen, die die Sohlen „verstopfen“.

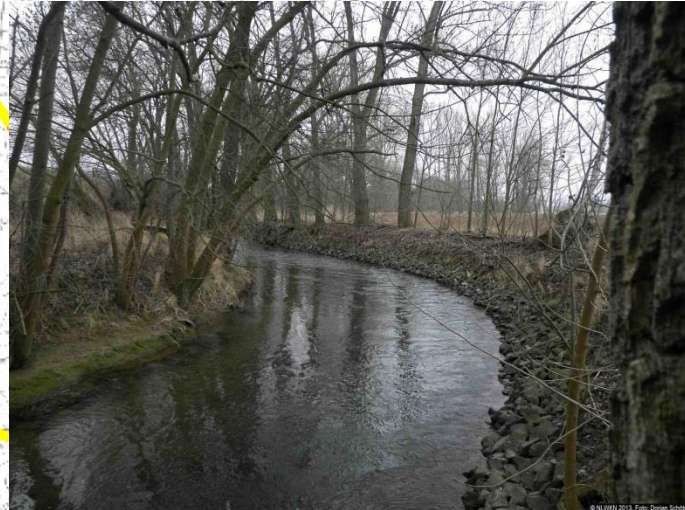
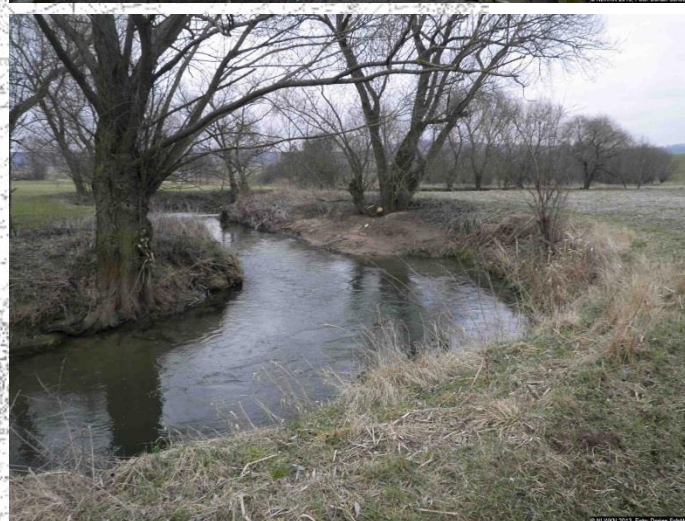
Die gewundenen, naturnahen Strecken zeigen eine höhere gewässertypische Formenvielfalt, die sich auch entlang der Ufer widerspiegelt. Leider wird der Gewässerlauf partiell mit Wasserschüttsteinen befestigt, wodurch die Leine dann immer mehr den Charakter eines Kanals (z.B. konstante Gewässerbreite, gleichmäßig fließend u.a.) erhält.

Ausgehend von den gering veränderten Gewässerstrecken sollten die Ufer z.B. durch „Instream-Maßnahmen“ wieder mehr Vitalität gewinnen.

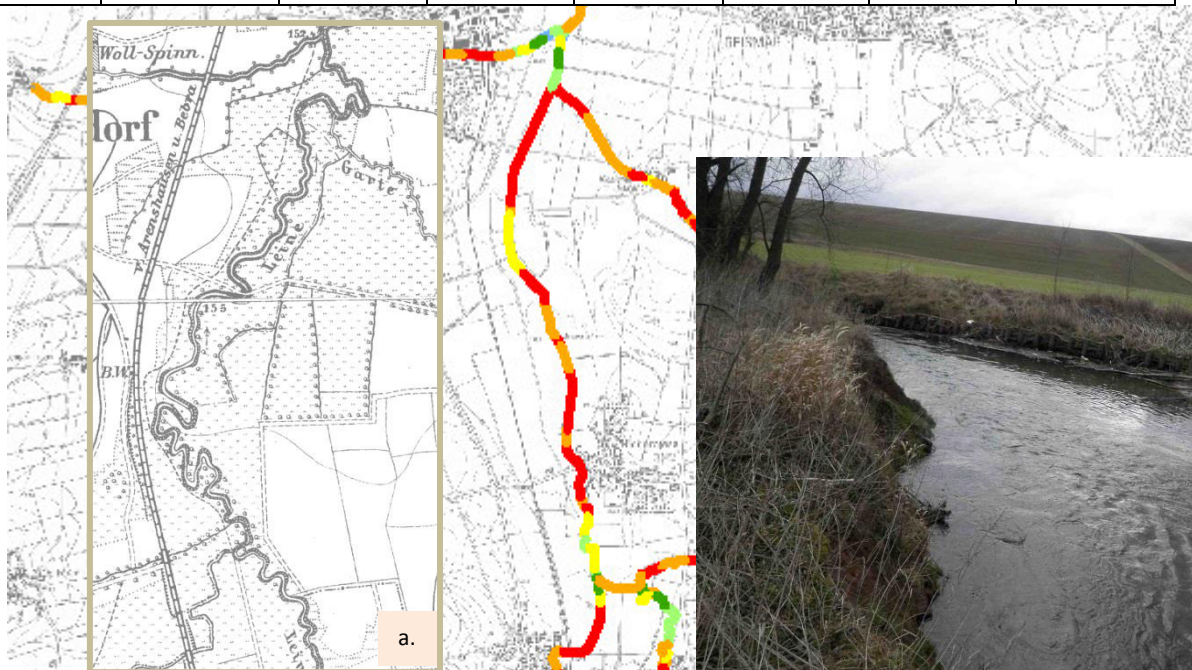
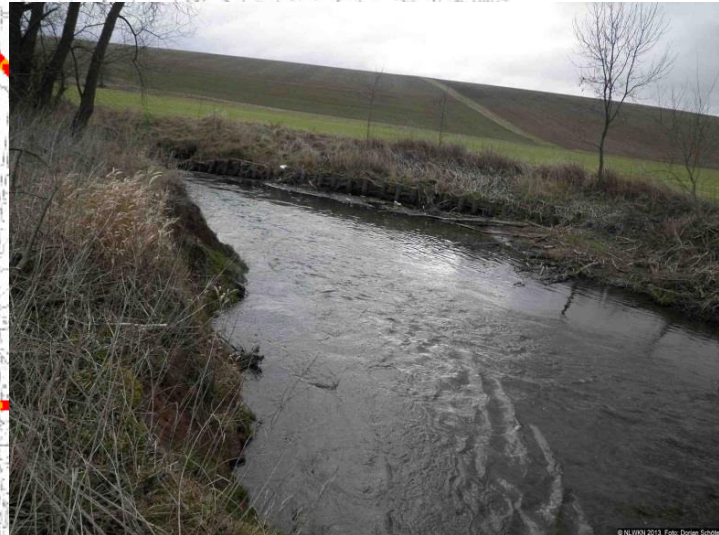
↑Die Kartenausschnitte zeigen den identischen Gewässerabschnitt der Leine bei Rosdorf: In der preußischen Landesaufnahme vom Ende des 19 Jhdt.(a.) ist noch der Formenreichtum eines bereits genutzten, aber noch nicht grundsätzlich veränderten Gewässerlaufs zu erkennen. Die Aue wurde großflächig als Grünland bewirtschaftet, Feldraine gliederten die Landschaft. Die Leine wurde dann nicht nur begradigt. Um das verlangte Volumen abführen zu können, mußte sie auch eingetieft werden.

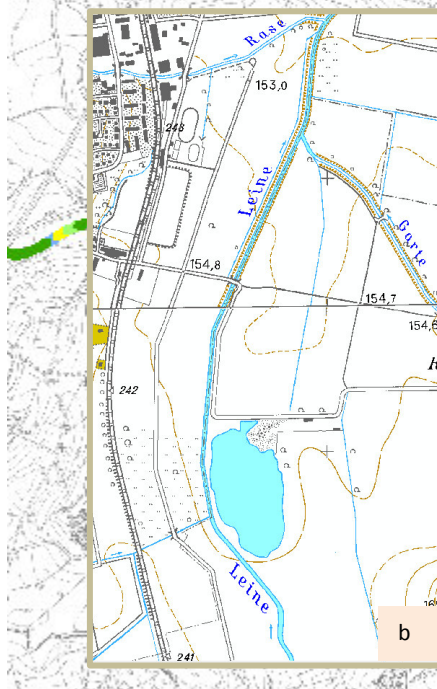
Die ursprünglich weite Flußlandschaft ist auf einen Fließschlauch reduziert. Der Boden wird so intensiv drainiert, dass nicht nur auf den unteren Hanglagen, sondern auch direkt in der Gewässeraue Ackerbau betrieben wird.

Mit dem Fehlen landschaftlicher Strukturen werden die oberflächigen Abflüsse über die landwirtschaftlichen Vorfluter umgehend der Leine zugeführt. Nach Niederschlagsereignissen sind diese Wässer mit erodiertem Lößlehm und daran adsorbierten Stoffen (z.B. Phosphor) angereichert und färben die Leine milchig-braun.

Die agrarische Nutzung reicht nahe an das Gewässer heran. Die häufig anzutreffenden gewässerbegleitenden Streifen dienen aber nicht als Entwicklungskorridor für das Gewässer, sondern werden als Zugang für Unterhaltungsmaßnahmen genutzt.
