## Stammdaten

Wk-Nr.: 18019 Wk.-Name: Ilme

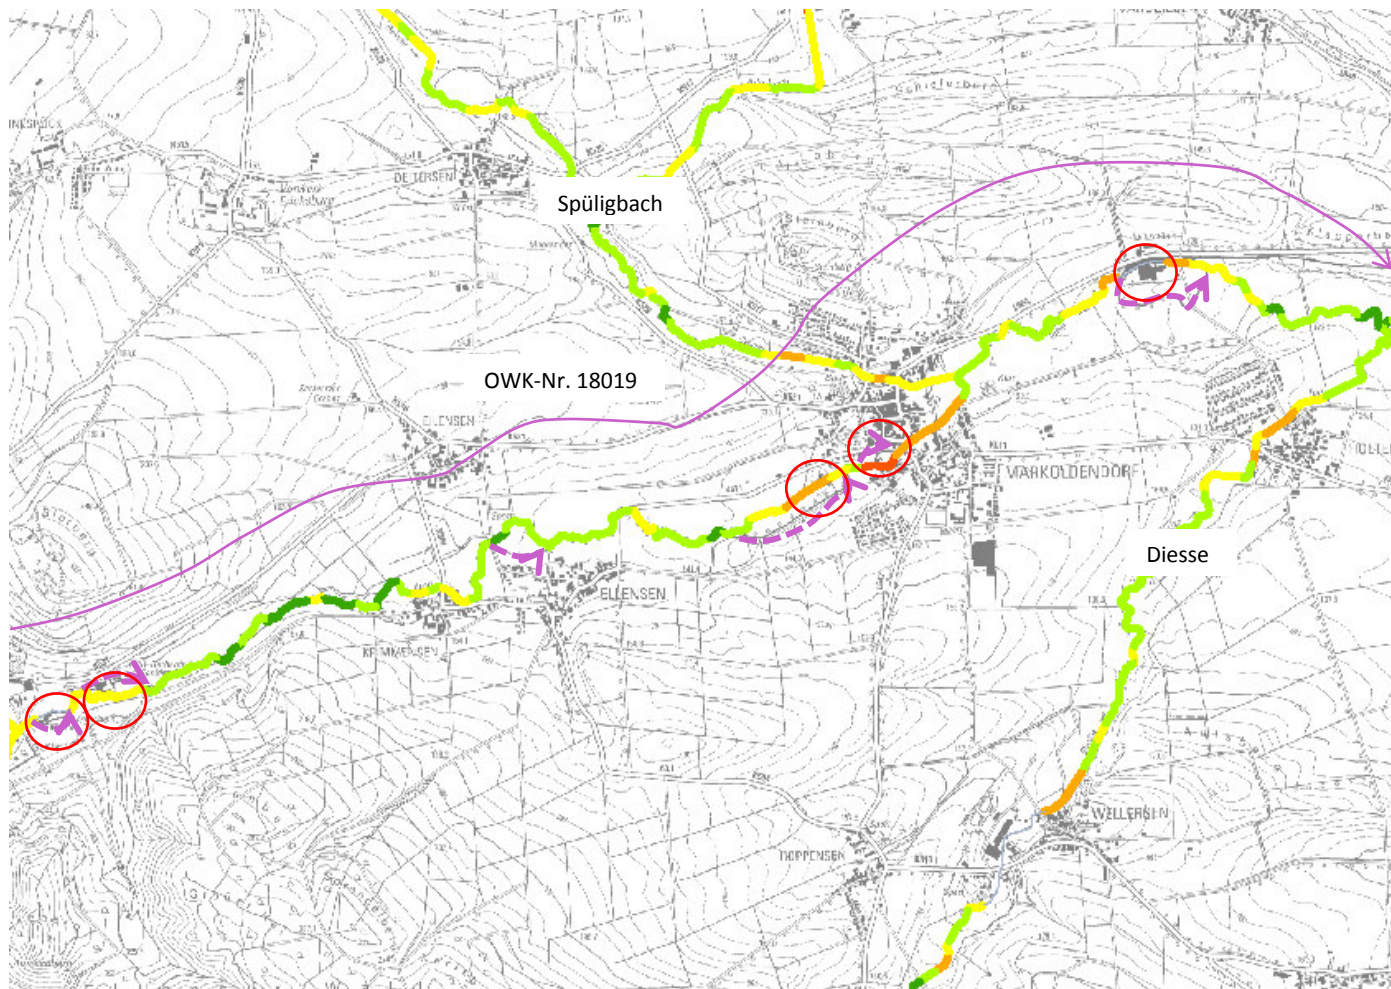
Innerhalb einer ausgedehnten Talaue verlaufend, sind insgesamt die hydromorphologischen Strukturen der Ilme erheblich verändert. Maßgeblich scheinen zunächst die Beeinträchtigungen an den Stauwehren (hier als rotes Kreissymbol dargestellt), die raumgreifende Folgen verursachen (>100m lange Rückstau, Sohlabstürze). Obwohl gewunden fließend, erscheint der Längsverlauf der Ilme wasserbaulich fixiert.

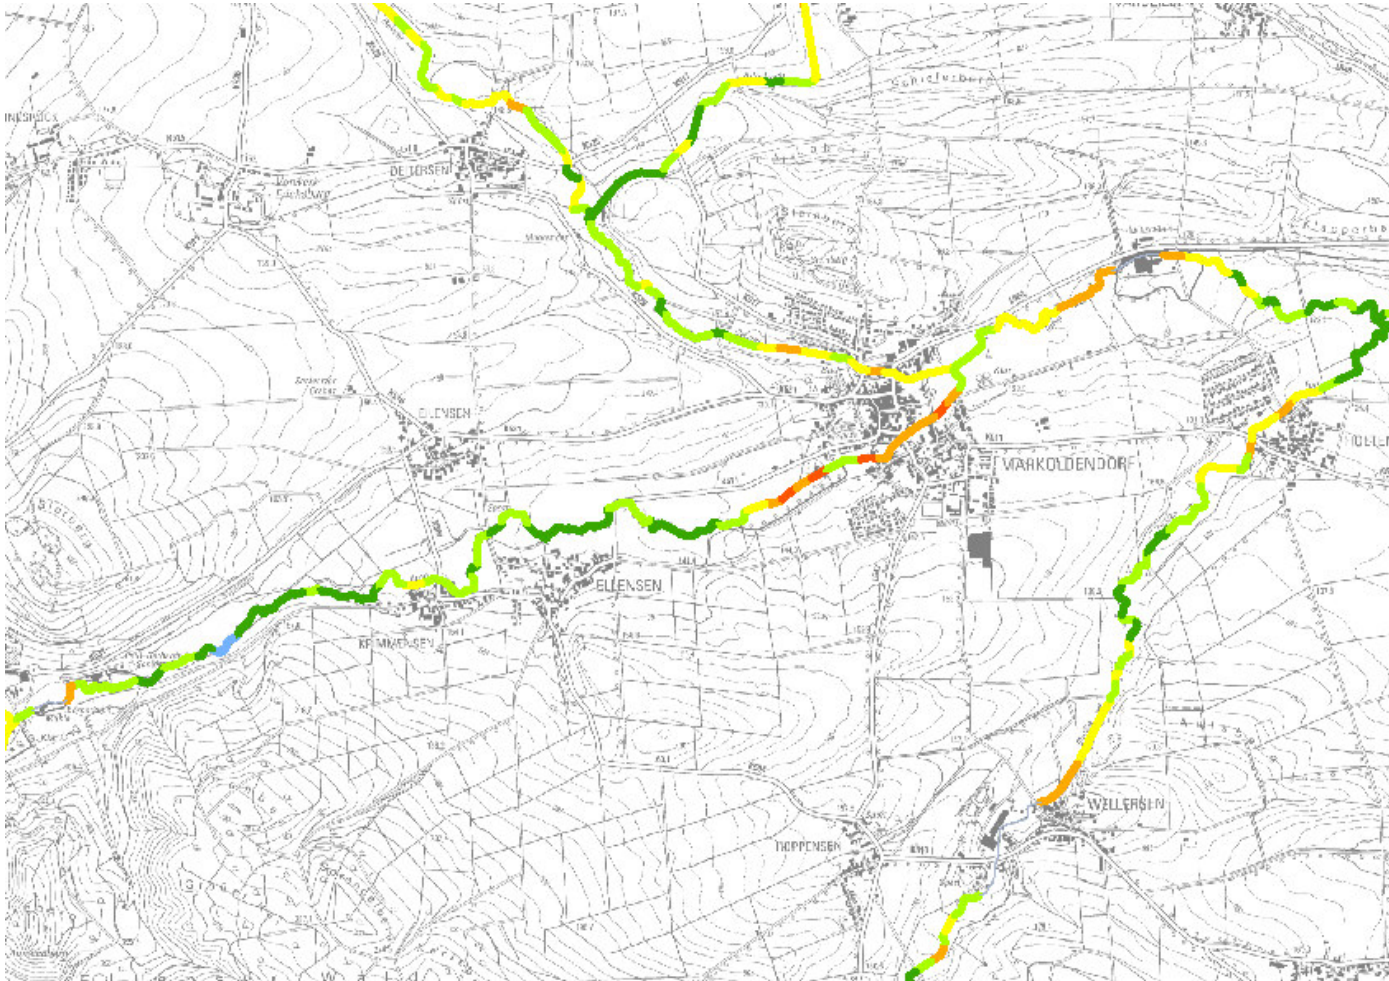
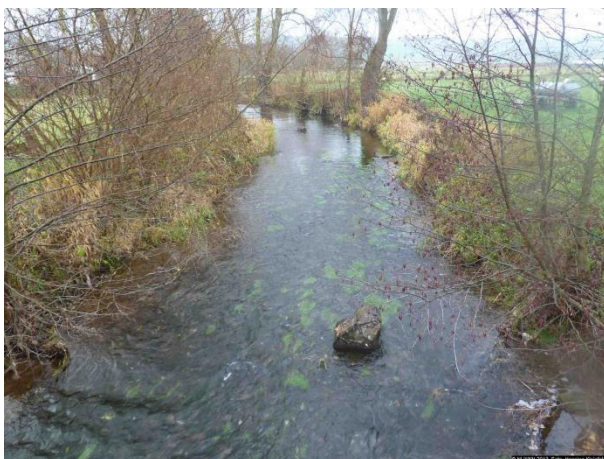
An Flachstellen (↑) zeigt die Ilme einen lückigen, typischen Sohl-Bewuchs. Der Grund ist mit Grobkies belegt und vermittelt ebenfalls einen naturgemäßen Anschein. Überall, wo die Stauwehre und Wasserableitungen für ungünstige Voraussetzungen sorgen, zeigt die Kartierung unmittelbar auf Verschlechterungen hin. In Markoldendorf summieren sich die punktuellen Belastungen zusammen mit den innerörtlichen Restriktionen zu einer längeren „sehr stark“ veränderten Strecke.

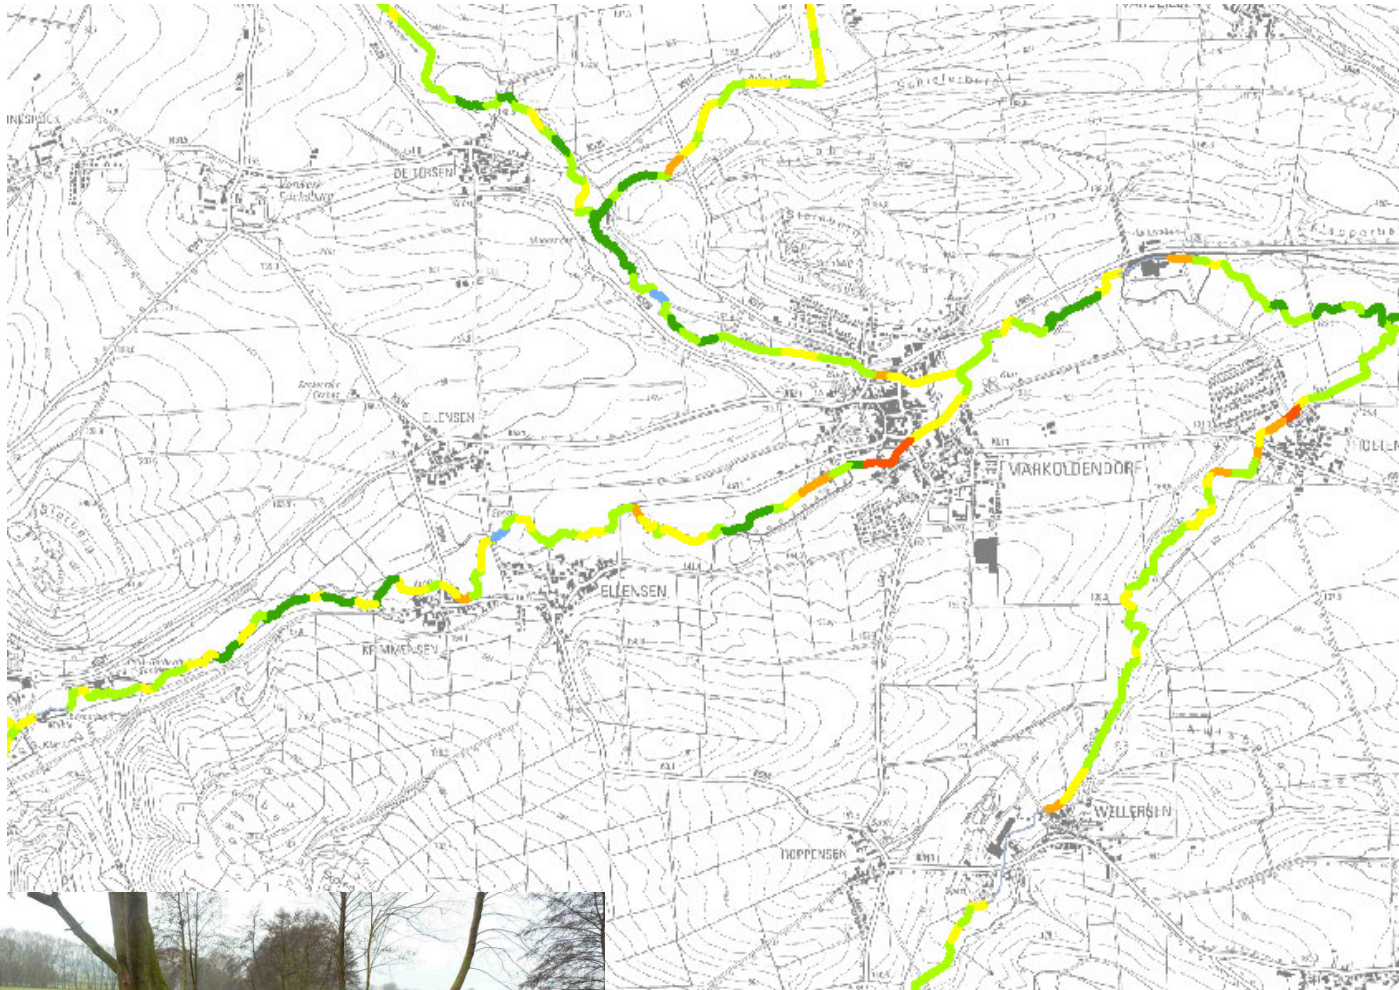
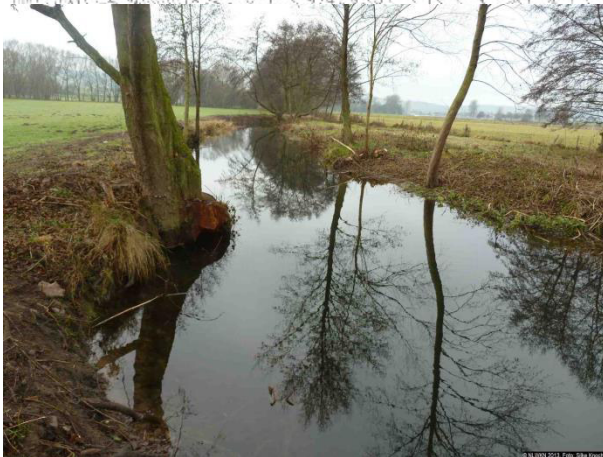
Stat 14+500

Die Uferstruktur wird in und nahe von Ansiedlungen zumindest stark beeinträchtigt. Auf den freifließenden Strecken können sich allmählich fließgewässertypische Strukturen bilden, die vereinzelt durch Unterhaltungsarbeiten (Gehölzfällungen, Steinschüttungen) wieder zurückgenommen werden, obwohl wesentliche Restriktionen durch benachbarte Flächen nicht zu bestehen scheinen. Die Ufers zeigen i.d.R. ein mäßiges Freibord, das jedoch immer mit einer Grasnarbe bewachsen ist. Die Ufergehölze stehen zumeist dicht, seltener aufgelockert, wobei aber die submerse Vegetation noch ausreichende Lichtverhältnisse finden sollte. Die Gehölze stehen an der Mittelwasserlinie, fixieren die Ufer und haben zugleich ökologische Gunstwirkungen.

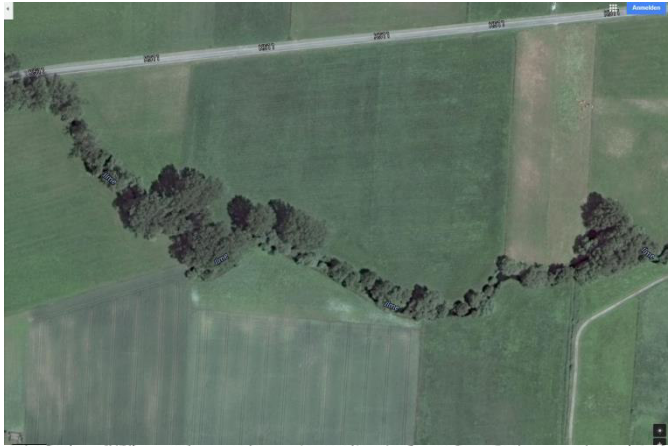
← Das Satellitenfoto zeigt die umfassende Nutzung der Gewässeraue, in der Randstreifen oder Gewässerkorridore für eine weitere Laufentwicklung fehlen.

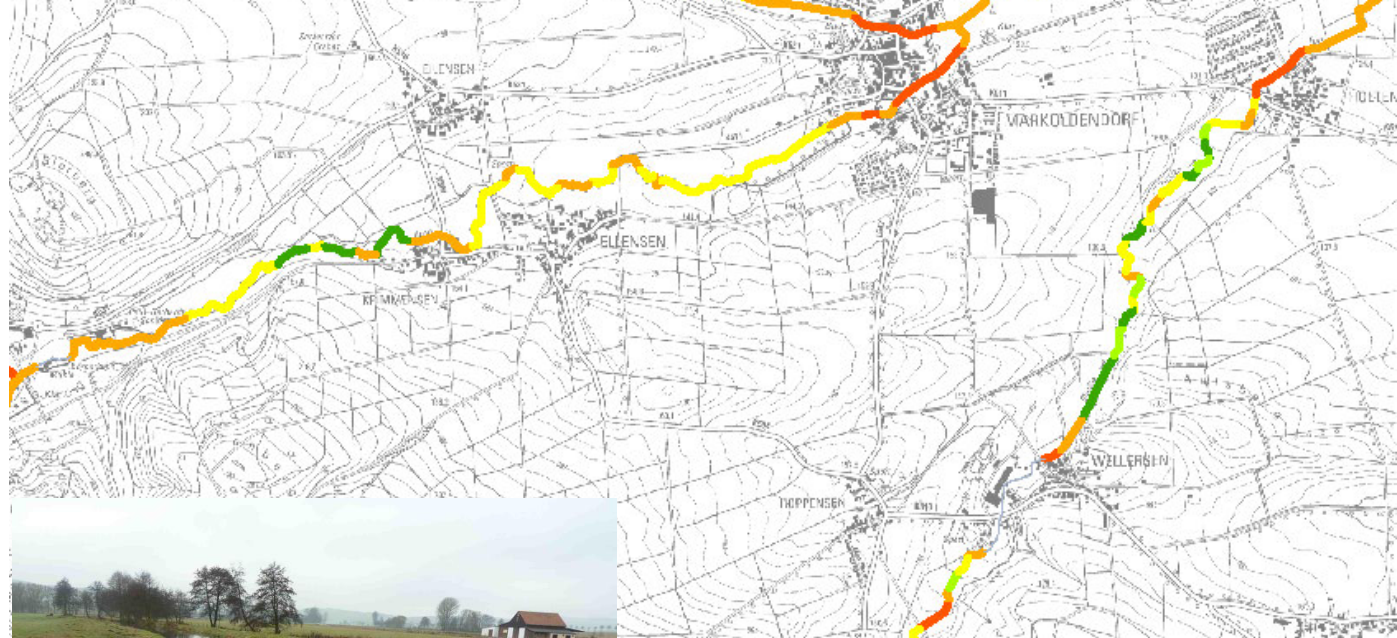
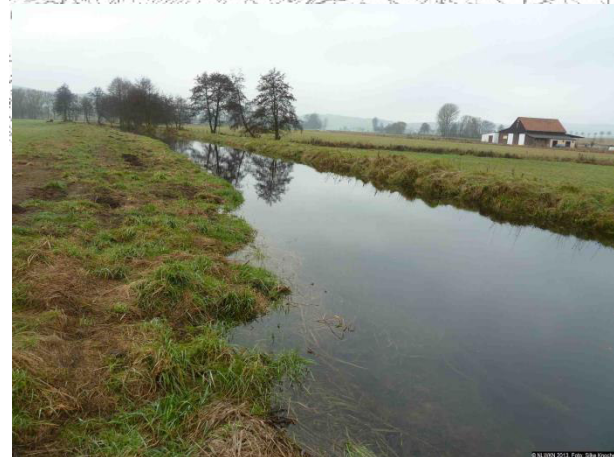
Stat 14+300

Die Bewertung der Umland-Strukturgüte zeigt ein vergleichsweise schlechtes Bild. Die urbanen Restriktionen ausgenommen, die insbesondere für Markoldendorf als bestimmend anzusehen sind, erklärt die negative Bewertung zunächst nicht. Die ausgedehnten ehemaligen Aueflächen werden zumeist als Grünland genutzt. Neben der intensiven Grünlandbewirtschaftung nehmen in jüngerer Zeit die Mais bestandenen Ackerflächen zu. Streckenweise zeigt die Ilme einen eher einheitlichen Verlauf und die Umland-Nutzungen reichen bis an den Gewässerrand.
