| Bearbeitungsgebiet | 18 Leine/Ilme |

## Handlungsempfehlung Schritt 6 Darstellung und Auswertung der Detailstruktur

**Wk.-Nr.: 18024**    **Wk.-Name: Spüligbach**

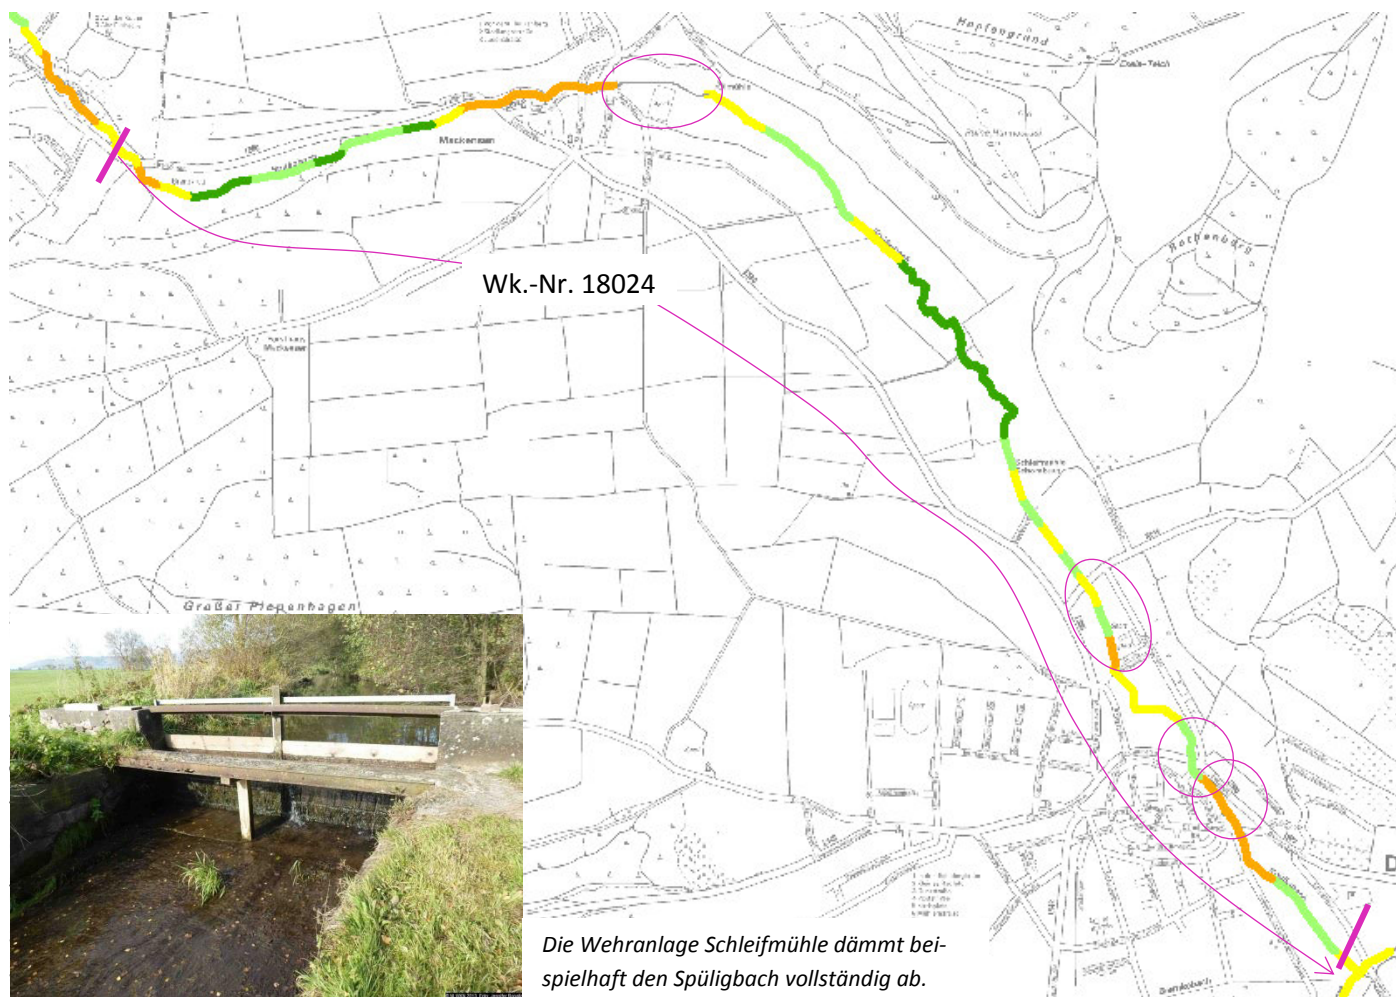
Strukturveränderung gesamt (km und %):

Obwohl das Gewässer in den Ortspassagen Mackensen und Dassel punktuell „sehr stark“ beeinträchtigt ist, erscheinen insgesamt die strukturellen Beeinträchtigungen geringer. Natürliche Bachstrecken fehlen, es sind allenfalls „mäßig“ ausgestattete Bachabschnitte vorhanden, die ein naturnahes Potential aufweisen könnten.

Belastungsschwerpunkte bilden Wasserleitungen (Ölmühle/Mackensen, Schleifmühle/Schomburg, zwei WKA/Dassel [in der Karte pinkfarben geringelt]), wo die Umfluter trocken gelegt werden bzw. in denen zu geringe Restwassermengen verblieben. Neben der mangelnden Wasserführung sorgen fehlende Aufstiegshilfen zu einer Isolierung von Fließstrecken, die spärlicher besiedelt sind.

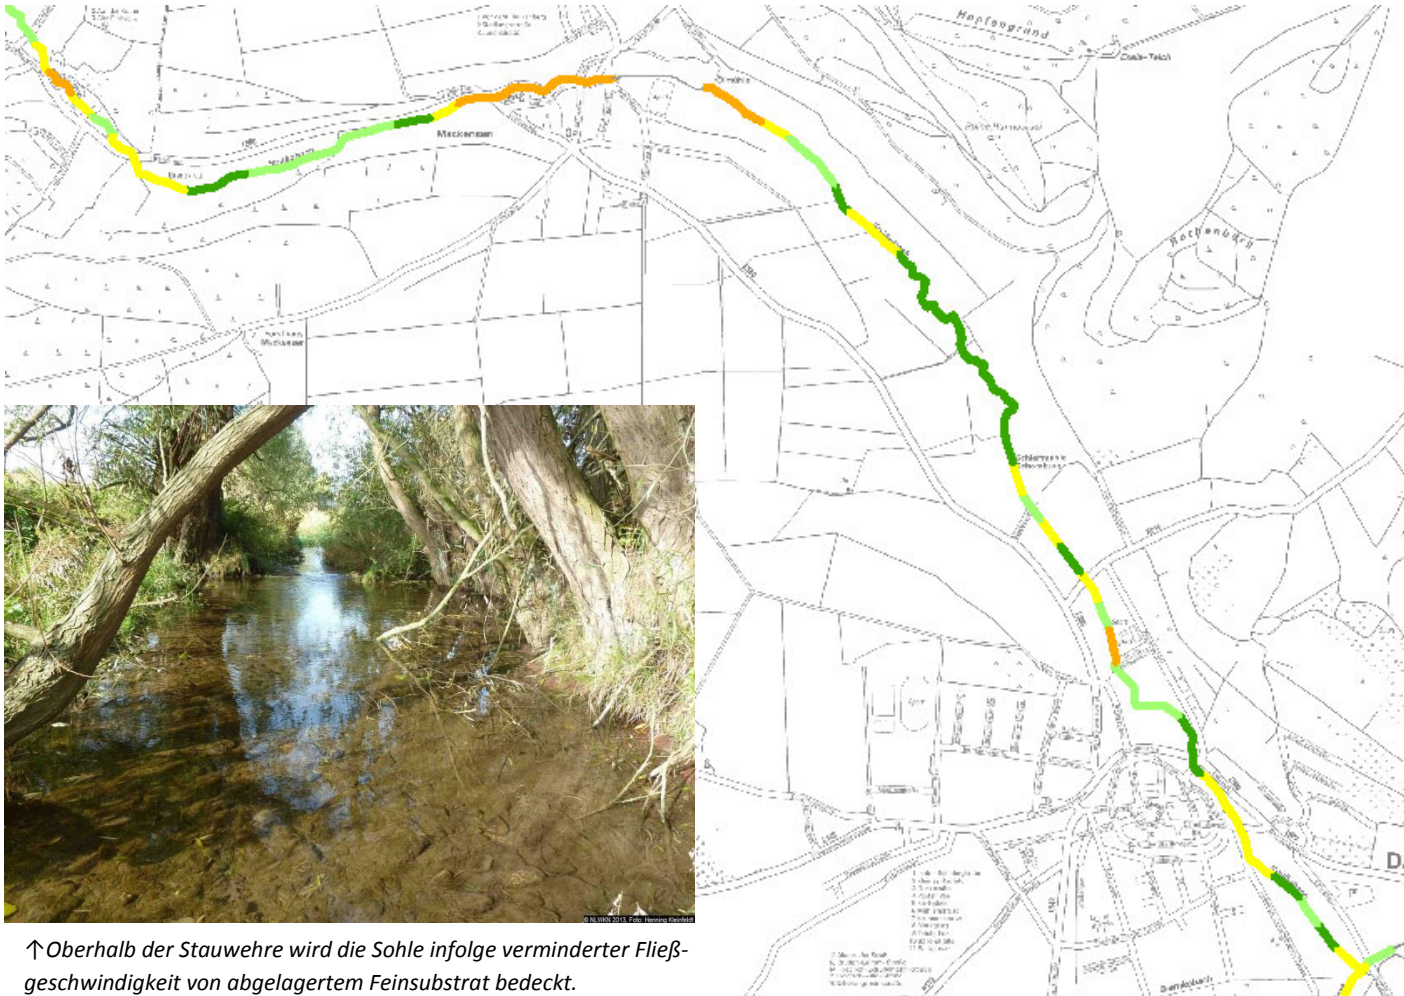
Strukturveränderung Sohle (km und %):

In der Ortslage Mackensen ist die Gewässersohle aufgrund des groben Gewässeraus „sehr stark“ verändert. Um insgesamt eine wirksame Verbesserung zu erzielen, sollte der Parameter „Sohle“ wenigstens auf die Wertstufe „deutlich verändert“ aufgewertet werden. Hierzu sind verschiedene „In-stream-Maßnahmen“ notwendig, die aber so ausgeführt werden, dass die Hochwasserabflußbedingungen nicht verändert werden.

Ausgehend von dem nur „mäßig“ veränderten Gewässerabschnitt oberhalb der ehem. Schleifmühle, der durchaus über vielfältige Strukturen verfügt, sollten sich Maßnahmen benachbart anschließen. Primär sind jedoch die Barrieren innerhalb der Ortslagen aufzulösen.

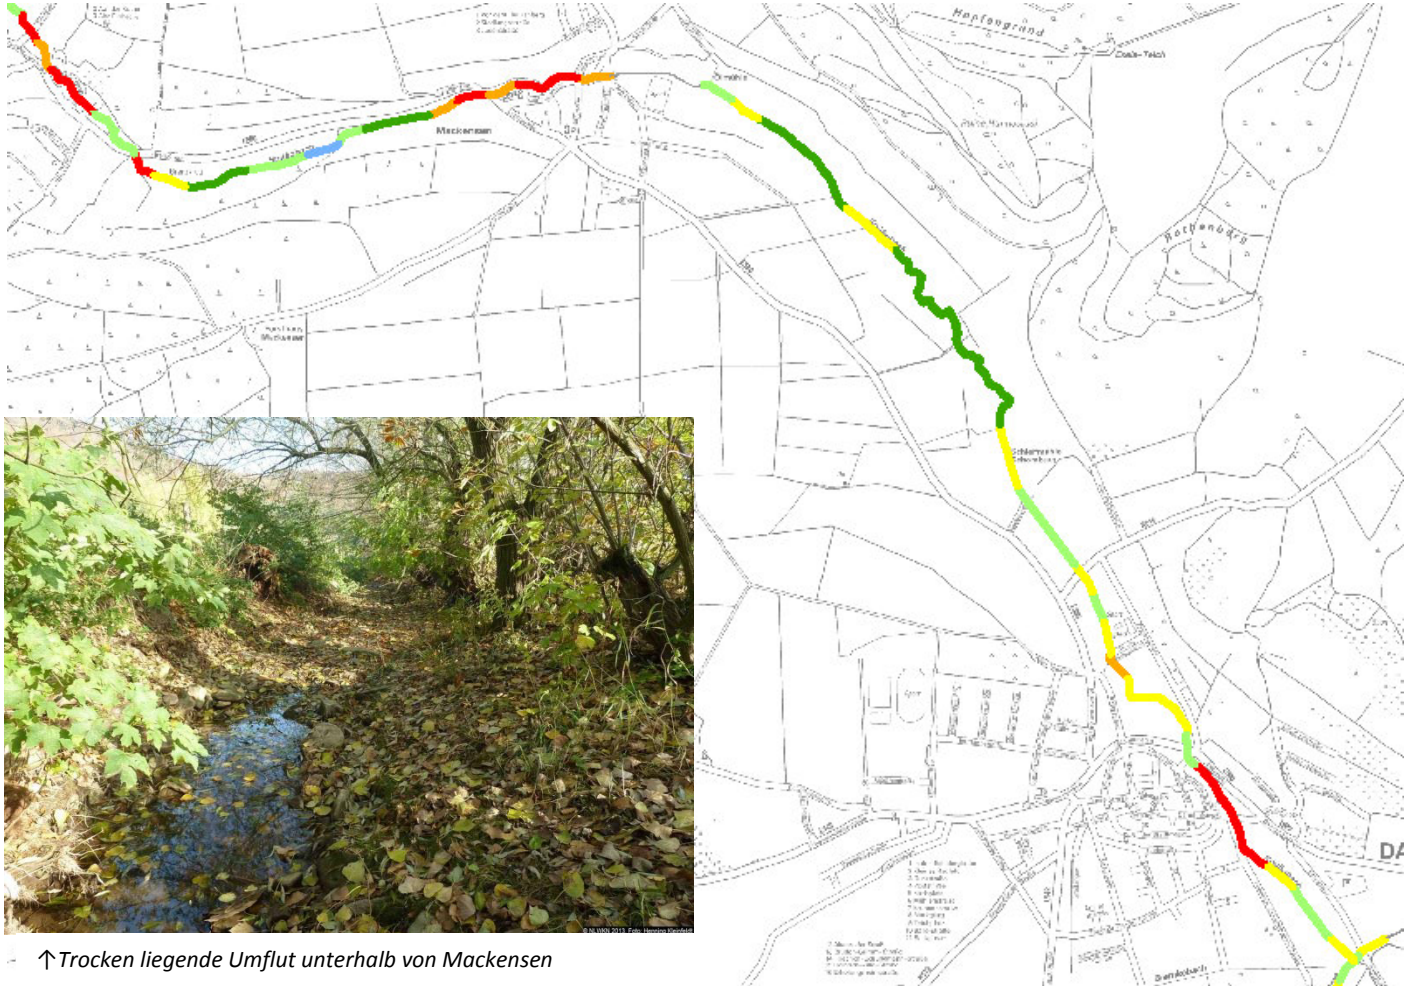
Strukturveränderung Ufer (km und %):

Vor allem in den Ortslage Mackensen und Dassel erscheinen die Ufer über längere Strecken „vollständig“ überprägt. Gemeinsam mit der Aufwertung der defizitären Sohlstruktur sollten auch die innerörtlichen Ufer so aufgewertet werden, dass für wasserlebende Tiere eine Passage in beide Richtungen gesichert wird. Wegen des massiven Hochwasserausbaus sind in Mackensen jedoch gesonderte Lösungen erforderlich.

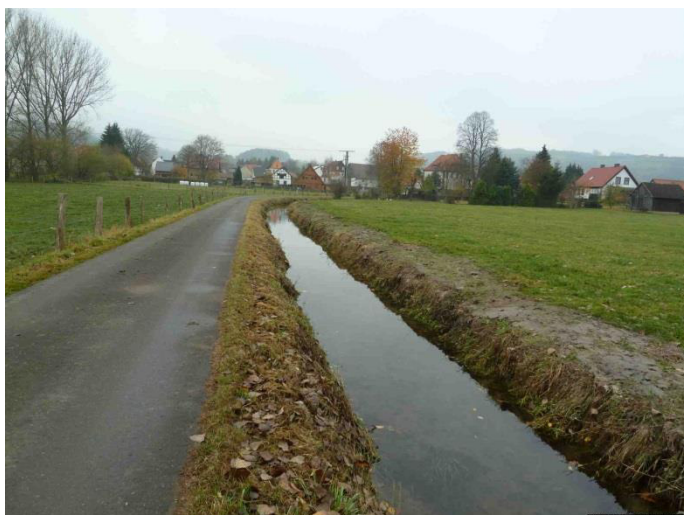
← Durch den Gewässerausbau und die andauernde Gewässerunterhaltung des Mühlgrabens fehlen Habitate und die Besiedlung ist unzureichend. Fließgewässerfunktionen können von dem kanalartigen Gerinne nur kaum übernommen werden.

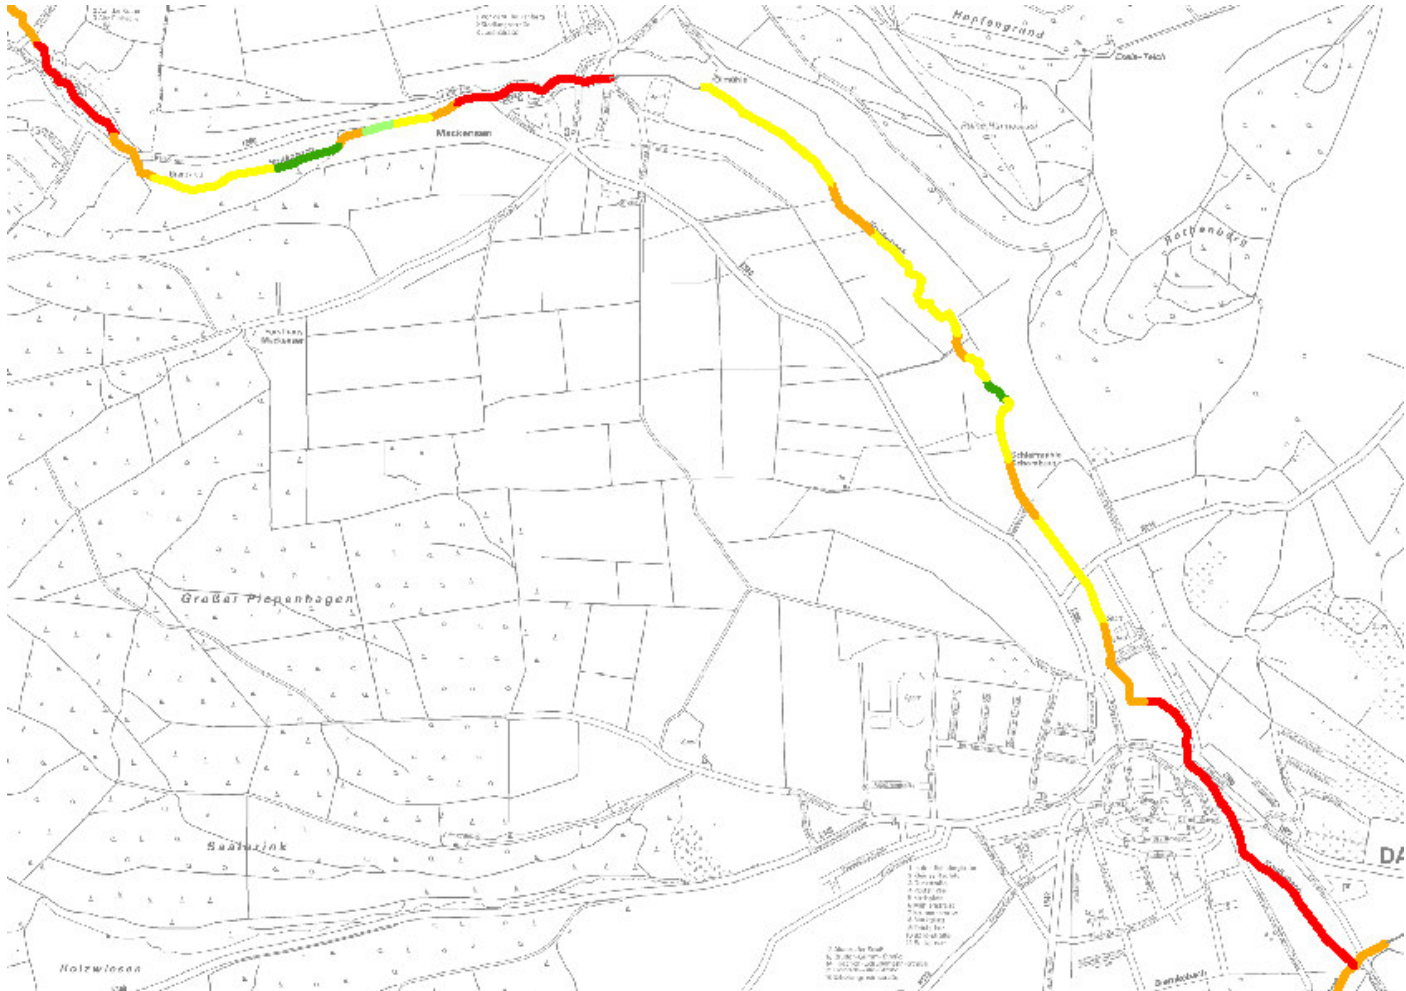
Strukturveränderung Land (km und %):

Der Anteil morphologisch ungestörterer Seitenbereiche, ist mit einem Streckenanteil von 5% ausgesprochen gering. Die schlechteste Ausprägung aller Hauptparameter ist für den Spüligbach in der Situation der Gewässeraue zu finden. Während erwartungsgemäß die Bedingungen der Ortslagen die urbanen Sachzwänge widerspiegeln, ist aber auch die bachbegleitende Fläche zwischen Dassel und Mackensen „stark“ und „sehr stark verändert“. Grund hierfür ist vor allem in der landwirtschaftliche Nutzung zu suchen, die ohne Uferrandstreifen bis unmittelbar an das Gewässer heranreicht.
