Stammdaten

Handlungsempfehlung Schritt 6 Darstellung und Auswertung der Detailstruktur

Wk-Nr.: 18027 Wk.-Name: Ilme

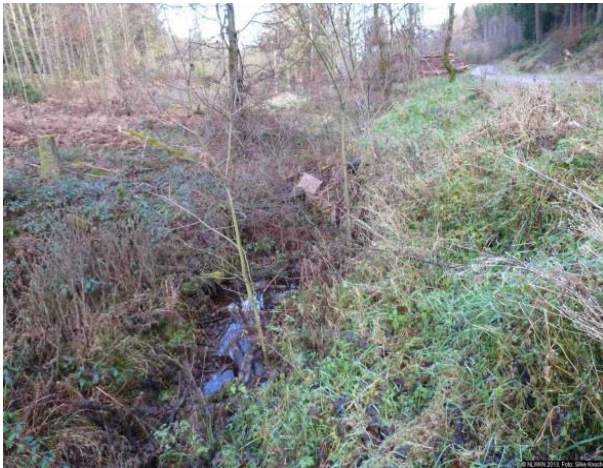
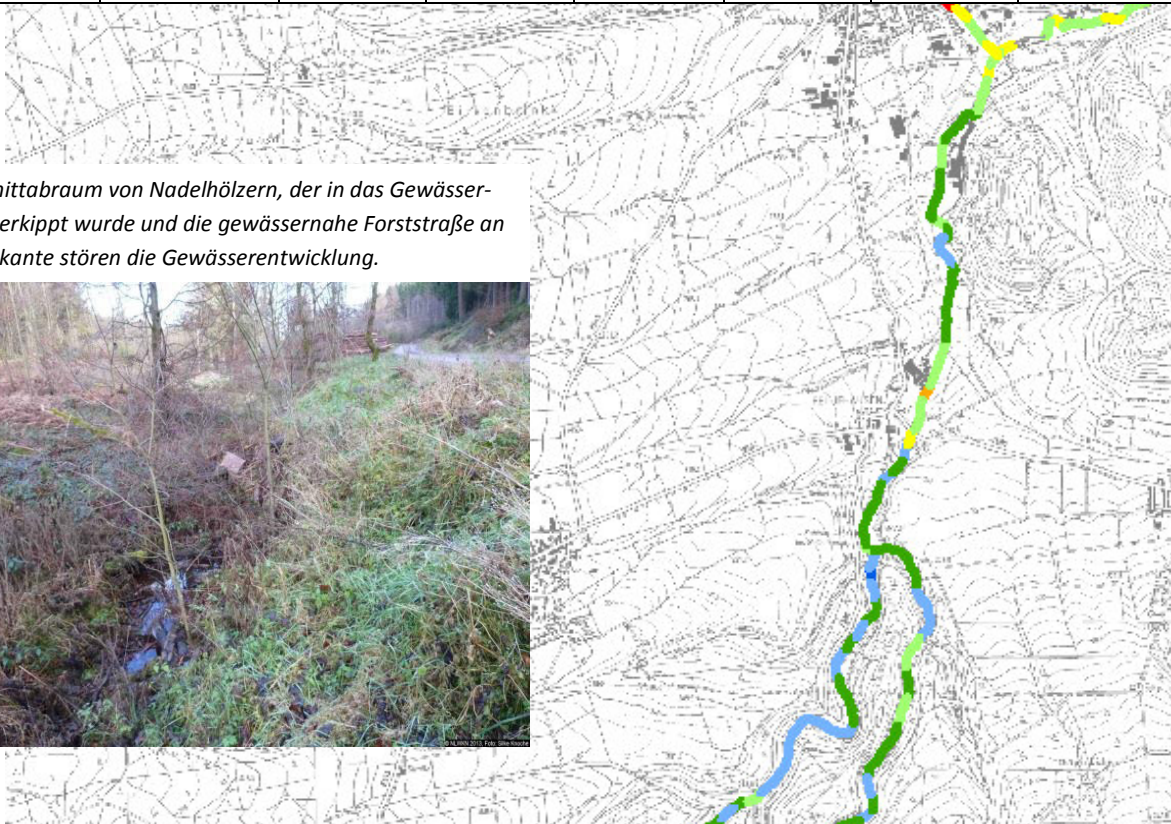
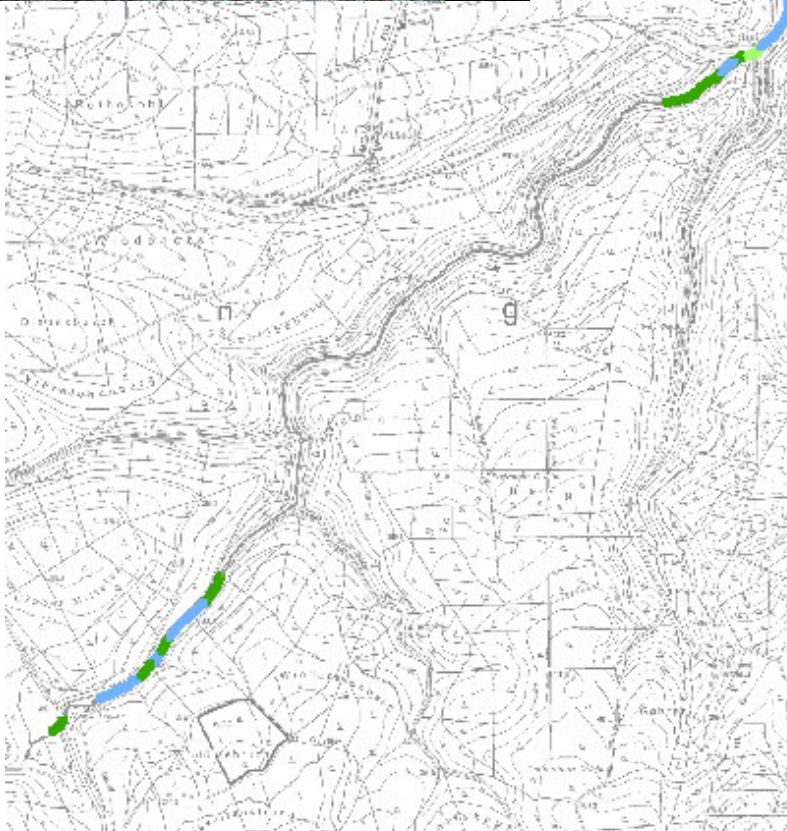
↓ Schnittabraum von Nadelhölzern, der in das Gewässerprofil verkippt wurde und die gewässernahe Forststraße an der Talkante stören die Gewässerentwicklung.

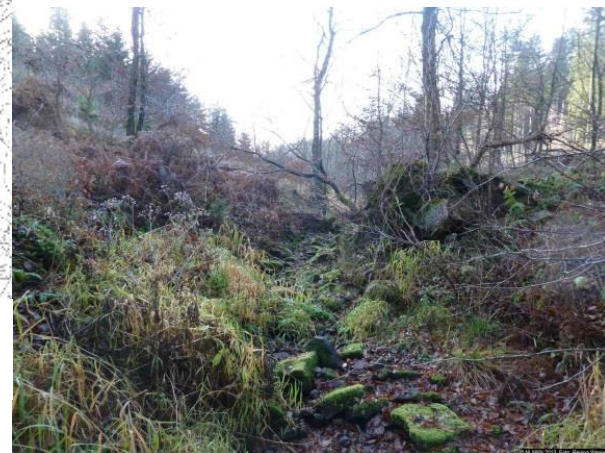
→Kahlgeschlagenen Tal-Seitenhänge tragen zu einer übermäßigen Sonnenexposition bei.

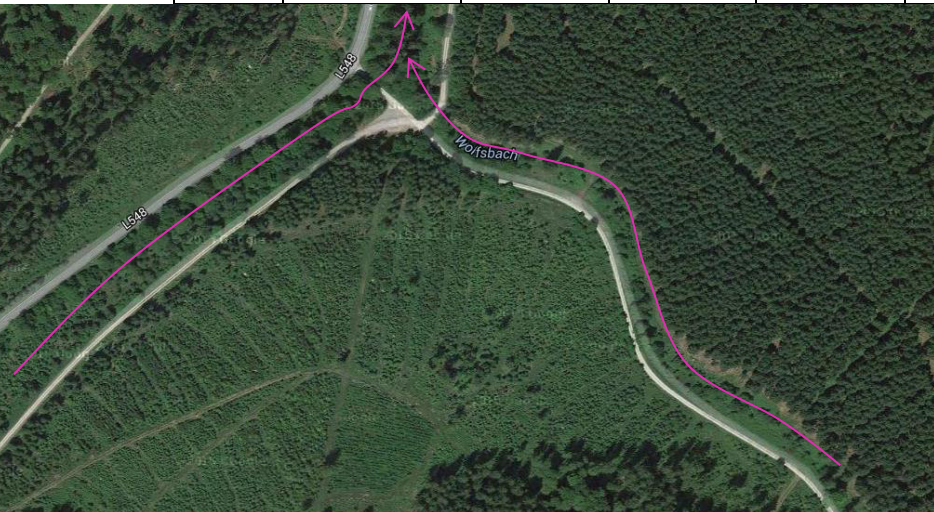
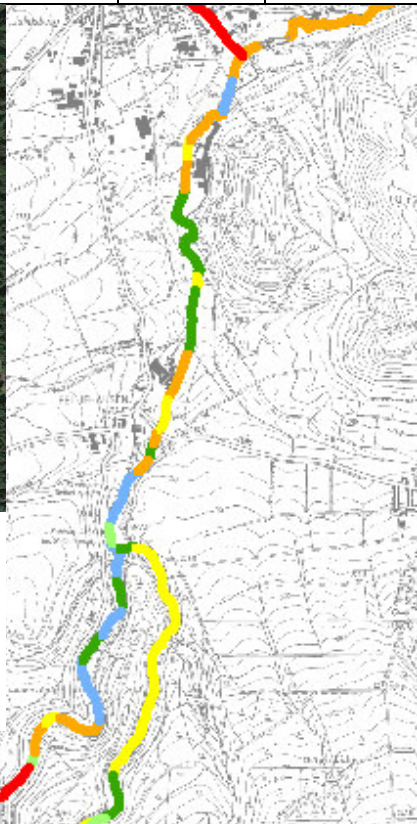
<https://www.google.de/maps/@51.7308562,9.636359,340m/data=!3m1!1e3> (14.01.2016) Im Mündungswinkel vom Wolfsbach (rechts) in die Ilme (links) wird der Forst durch quer zum Hanggefälle verlängerte Rückewege aufgeteilt. Auch am rechten Talhang des Wolfsbaches sind die einheitlichen, jeweils ca. 20 m breiten Forstabschnitte durch die geradlinig in Gefällerrichtung ausgebauten Rückewege vorbereitet, was einen vermehrten Oberflächenabfluß und Bodenerosion erwarten lassen (Fotoausschnitt s. Kreissymbol in der Karte).

Die Umnutzung zum Laubholzforst sollte nicht flächenhaft erfolgen. Da die Befahrung der Waldböden den oberflächigen Abfluß erhöht und konzentriert, wodurch die Wassererosion angefacht wird, sollte auf Schwerstmaschinen - auch in den begleitenden Hanglagen verzichtet werden. Die vernäßte Gewässeraue sollte nicht befahren werden. Um eine Vernetzung zu erreichen, sollten, die Querungen der Forststraßen (auch der Nebengewässer) ökologisch durchgängig für wassergebundene Arten sein.

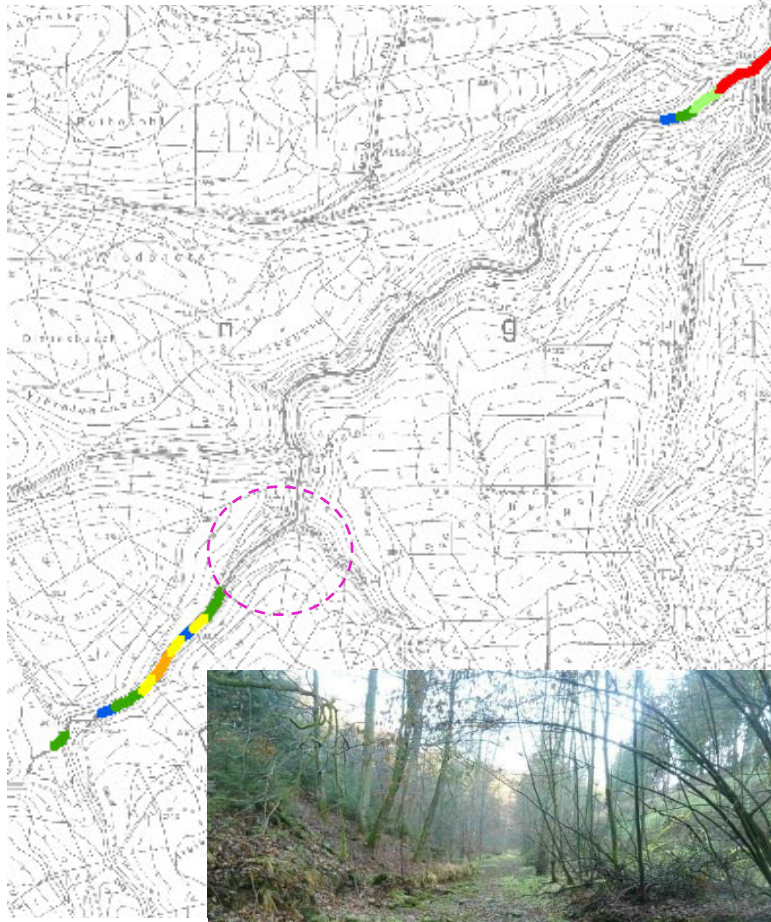
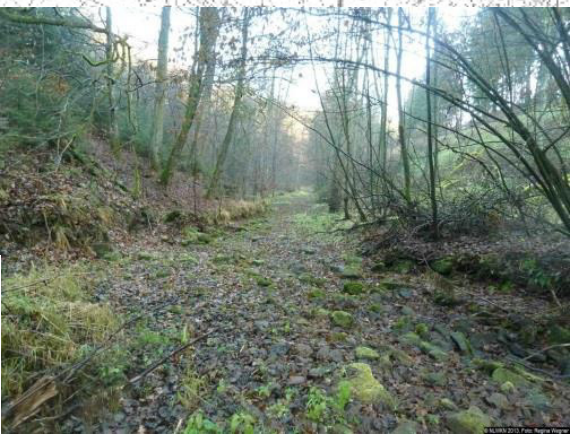
Dennoch ist im Untersuchungsjahr 2013 die Ilme über einen längeren Teilabschnitt von rd. 6 km innerhalb der Forstflächen trocken gefallen. Die gering wasserführenden und stagnierenden Strecken wurden in der Gesamtschau nicht berücksichtigt. Die Einordnung dieses Ereignisses ist derzeit unklar. Die erwartete Naturnähe kann daher nicht uneingeschränkt bestätigt werden. Es fällt Wiederbesiedlungspotential aus und neben der Längs- kann auch die Quervernetzung zu den Nebengewässern wegen Trockenfallens erschwert.

→Trockengefallene Bachstrecke der Ilme. Auf dem rechtsseitigen Bachrand verläuft die Land-, linksseitig die Forststraße.
