## Defizitanalyse mit Handlungsempfehlungen für Maßnahmen

## Handlungsempfehlung Schritt 6 Darstellung und Auswertung der Detailstruktur

**Wk-Nr.: 18028**    **Wk.-Name: Riepenbach**

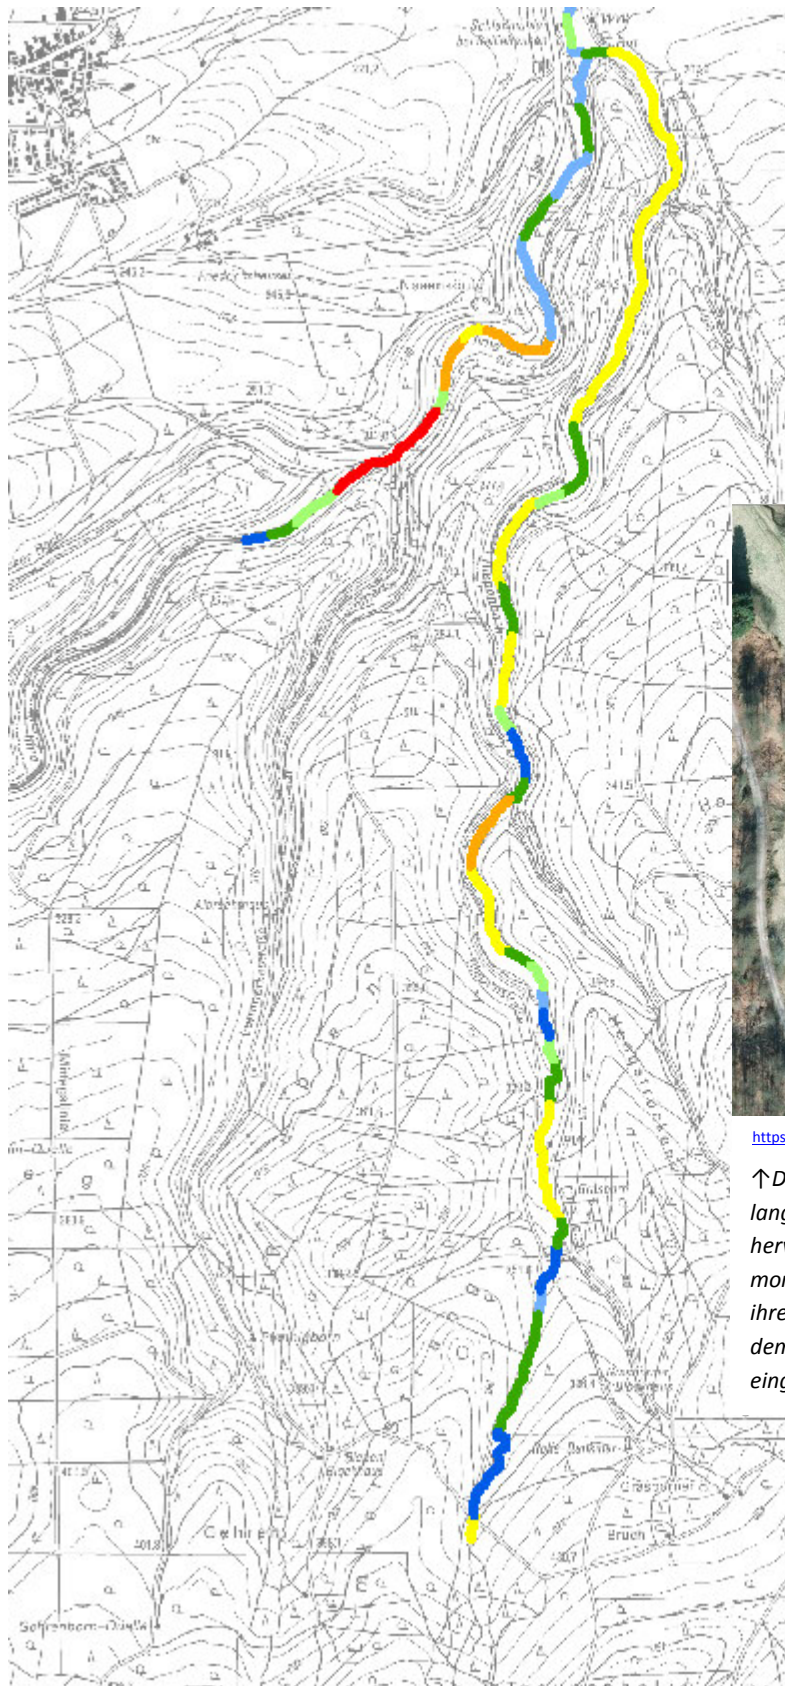
Die in der Vergangenheit nicht aufgeforsteten oder freigestellten Wiesenflächen innerhalb des Sollings folgen einem landschaftlichen Entwicklungskonzept. Obwohl die bodenständigen Gehölze fehlen oder nur vereinzelt auftreten, sind die Wiesen nicht jedenfalls als atypisch einzustufen. Die mit 50% als „stark verändert“ bewerteten Auestrukturen zeigen daher ein zu negatives Bild. Das Offenhalten von Flächen mit Hilfe historischer Nutzungsform wird begrüßt, wenn zugleich Teilstrecken die Sukzession überlassen werden.

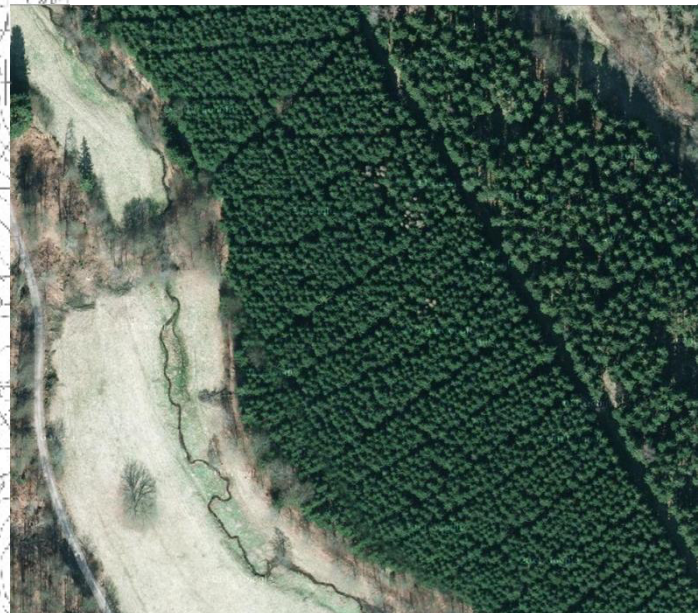
↑ Die geometrische Aufteilung der Forstfelder (beispielhaft entlang des „Hengsterücken“) wird von den angelegten Rückewegen hervorgerufen. Sie durchlaufen geradlinig, im gleichen Abstand die monotonen Fichtenbestände hangabwärts und können aufgrund ihrer Anzahl, Länge und Steilheit eine Dränwirkung entwickeln. Mit dem erhöhten Abfluß würde zusätzlich Boden in den Riepenbach eingetragen, der die aquatischen Bedingungen beeinträchtigt.

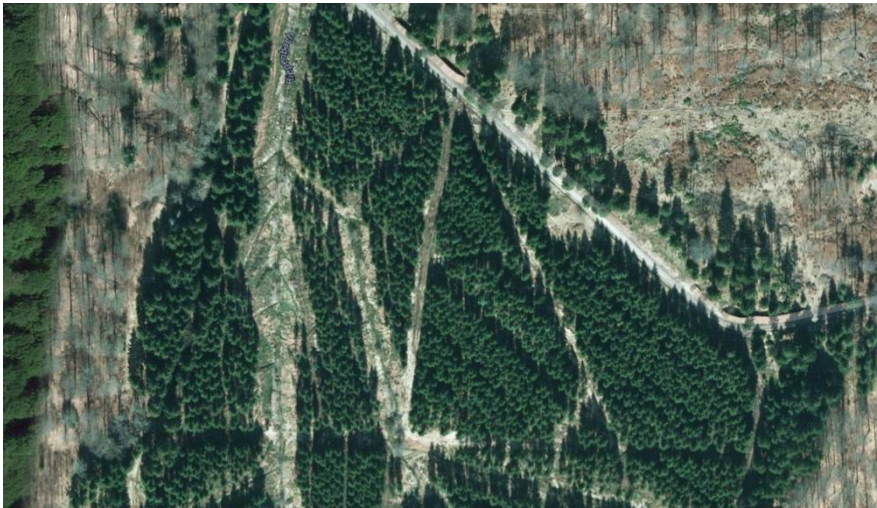
←Das Satellitenfoto am Riepenbach-Oberlauf gewässerbegleitend ca. 15 breite Säume, die von Fichten geräumt sind. Soweit diese Entfichtung notwendig ist, sollte sie nicht flächenhaft erfolgen. Durch die Sonnenexposition werden u.a. Nährstoffdepots eröffnet, die sich auch dem Bach mitteilen. Das „Fischgrätenmuster“ wird von dem ehem. Entwässerungssystem der Forst gebildet.

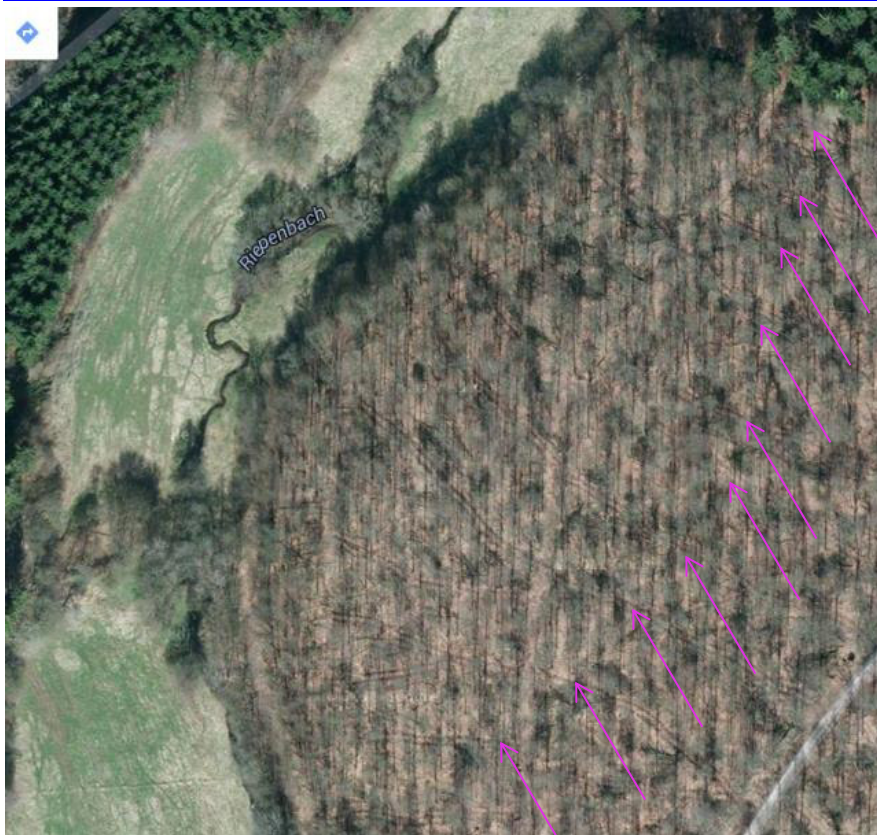
Auf die Befahrung der bachbegleitenden Hanglagen mit Schwermaschinen sollte verzichtet werden. Die in das Gelände eingprägten Fahrspuren kann der Waldboden nicht mehr ohne weiteres wieder ausgleichen; Sie bleiben als eingetiefte Rinnen Jahrzehnte erhalten. ←Das Sattelitenfoto zeigt neben der Ausrichtung zum Riepenbach auch die Enge und Parallelität der befahrenen Gassen. So kann das forstliche Wegenetz dränend auf den Waldboden wirken: Der Oberflächenabfluß wird erhöht und konzentriert abgeleitet, was die Erosion angeregt, die zur Gewässertrübung führt.

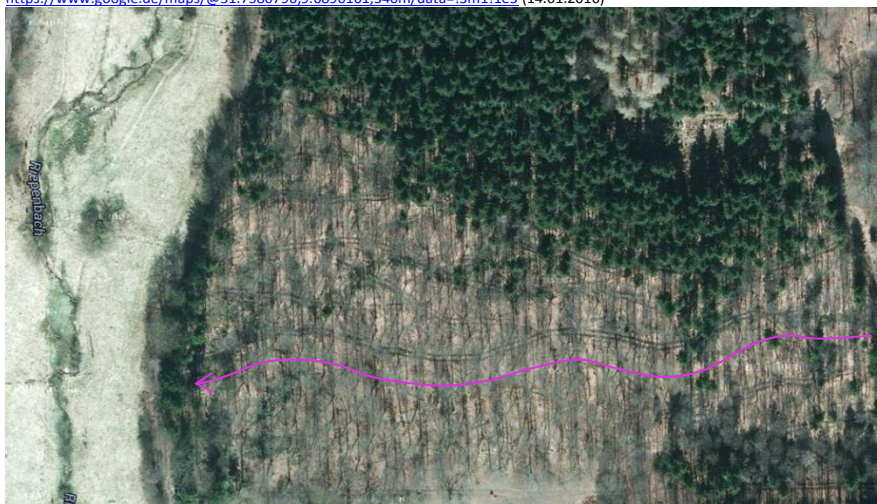
Das ←Satellitenfoto zeigt Fahrspuren auf einem sehr langen Talhang, dem dadurch erhöhtes Erosionspotential zukommt.

Durch die häufigere Bestandspflege und betriebliche Technisierung ist das forstliche Straßensystem stark vermehrt. Die nun zahlreicheren Gewässerquerungen sollten ökologisch durchgängig sein.
